1. Obiekt zabytkowy

d. OFICyna DWORSKA, Nr 88

gm. KOZUCHÓW
MIROCIN GÓRNY

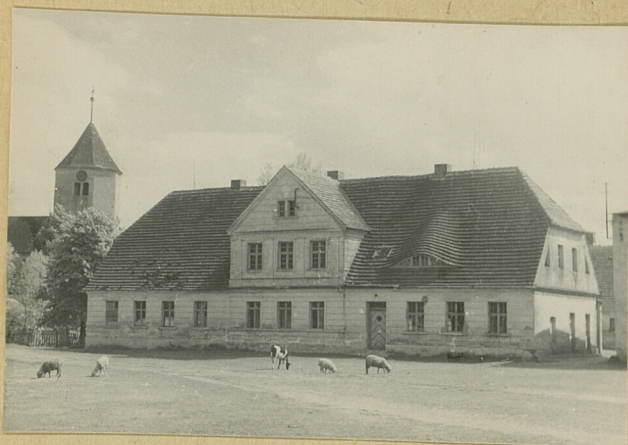
31. Szkic sytuacyjny, plan schematyczny, uwagi opisowe, fotografia

Budynek parterowy z fasadą, częściowo pod-
piwniczny. Wzniesiony na murze walcowym
prostokąta z walcowym wyścięciem na osi
tyłnej elewacji. Elewacja frontowa jedn-
mastożowa z trójkątną częścią środkową,
nieznacznie zachwiconą, przechodzącą
w fasadę zwieńczoną trójkątnym pęczni-
kiem. Ściany oryginalne kamieniem.
Fasada opildrowana. Dach naciśnięty.
