1. Obiekt

D W Ó R

SOLNIKI

Nr **3016** data **7.IV.1978r.**

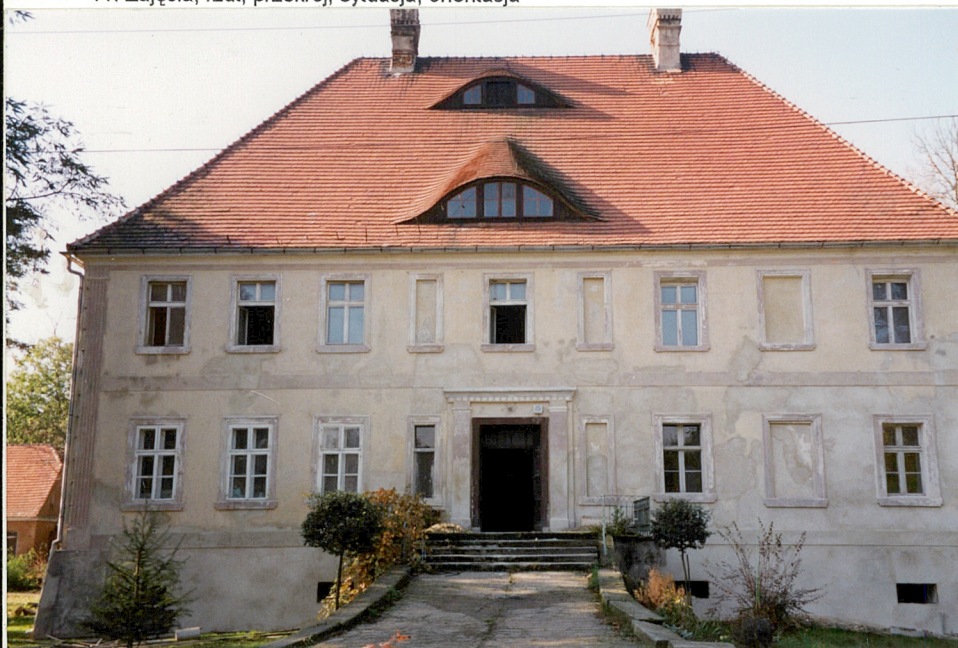
1.

Elewacja frontowa, wschodnia jest dziewięcioosiowa, symetryczna. W osi środkowej przyziemia znajduje się wejście główne do budynku. Prostokątny otwór wejściowy flankują pilastry, na których wspiera się fryz kostkowy i profilowany gzyms. Po obu stronach wejścia widnieją wąskie otwory okienne /prawy w postaci blendy/, stanowiące połowę szerokości pozostałej stolarki. Otwory okienne otaczają profilowane opaski wsparte na gładkich gzymsikach. Stolarka okienna zróżnicowana; na lewo od wejścia okna dwukrosnowe /ze skrzydłami zimowymi otwieranymi na zewnątrz/ na prawo od wejścia okna jednokrosnowa. Szklenie w podziale krzyżowym. Kwatery dolne podzielone szczeblinami na pół. W poziomie elewację przecinają płaskie i gładkie pasy – nad kondygnacją piwniczną i między oknami parteru i pierwszego piętra. Pod dachem gzyms wieńczący. Naroża fasady ujęte dwoma żłobkowanymi pilastrami, biegnącymi od poziomu piwnic do gzymsu wieńczącego. Z uwagi na wysoko posadowione piwnice różnicę poziomów między wejściem głównym a poziomem terenu pokonują pięciostopniowe schody z szerszym podestem otoczonym balustradą. Wysokie piwnice doświetlają po dwa okna w kształcie leżącego prostokąta. W połaci dachowej, na osi środkowej widoczne w dwóch rzędach umieszczone „wole oczy”, doświetlające strych. W kalenicy dwa ozdobne kominy. Stolarka drzwiowa wejścia głównego jest podwójna. Drzwi zewnętrzne, dwuskrzydłowe ramowo-płycinowe otoczone drewnianą, profilowaną ościeżnicą. Każde skrzydło podzielone zostało na cztery płyciny o kasetonowym charakterze, których lustra posiadają kształt zbliżony do kwadratu. Ramowo-płycinowa ościeżnica biegnie także w grubości muru wejścia. Podzielona jest na cztery pola z każdej strony, jak drzwi zewnętrzne. Drzwi wewnętrzne także dwuskrzydłowe z przeszklonym, prostokątnym nadświetlem, podzielonym szczeblinami na cztery pola.

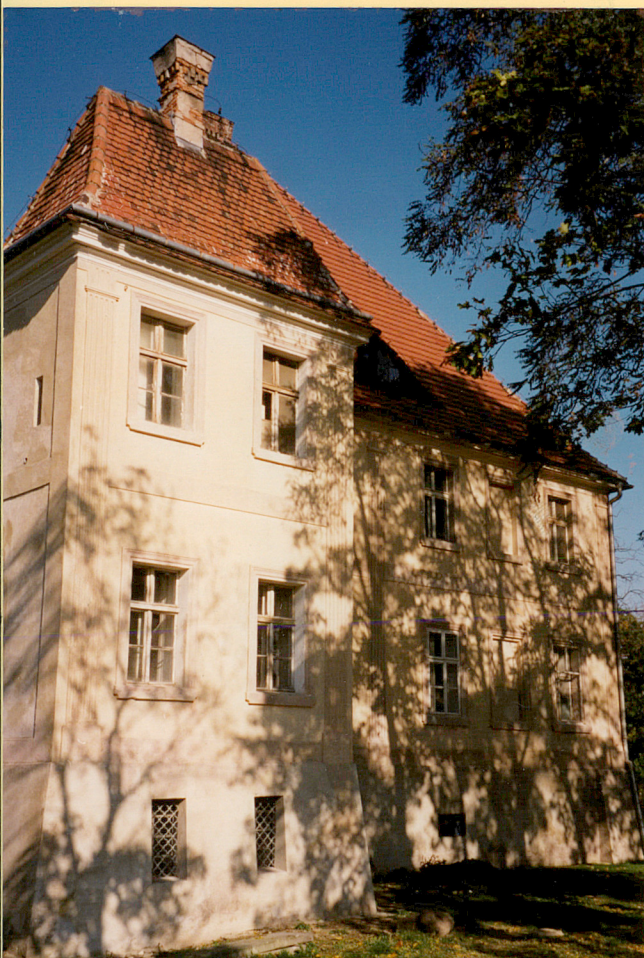
5.

Elewacja południowa czteroosiowa z dwuosiowym ryzalitem. Podziały horyzontalne wprowadzają gładkie pasy tynku, jak w fasadzie /nad partią piwnic oraz między oknami kondygnacji/. Podziały wertykalne wprowadzają osie okienne oraz narożne, żłobkowane pilastry. Okna opięte profilowanymi opaskami. Stolarka okienna zróżnicowana; dwukrosnowa i jednokrosnowa – analogiczna jak w fasadzie. W dachu, na osi „wole oko” dosświetlające strych. Elewacja ryzalitu dwuosiowa, flankowana narożnymi, żłobkowanymi pilastrami, zamknięta profilowanym gzymsiem wieńczącym. W przyziemiu, w pierwszej osi ... **c.d. na wkładce nr 1**

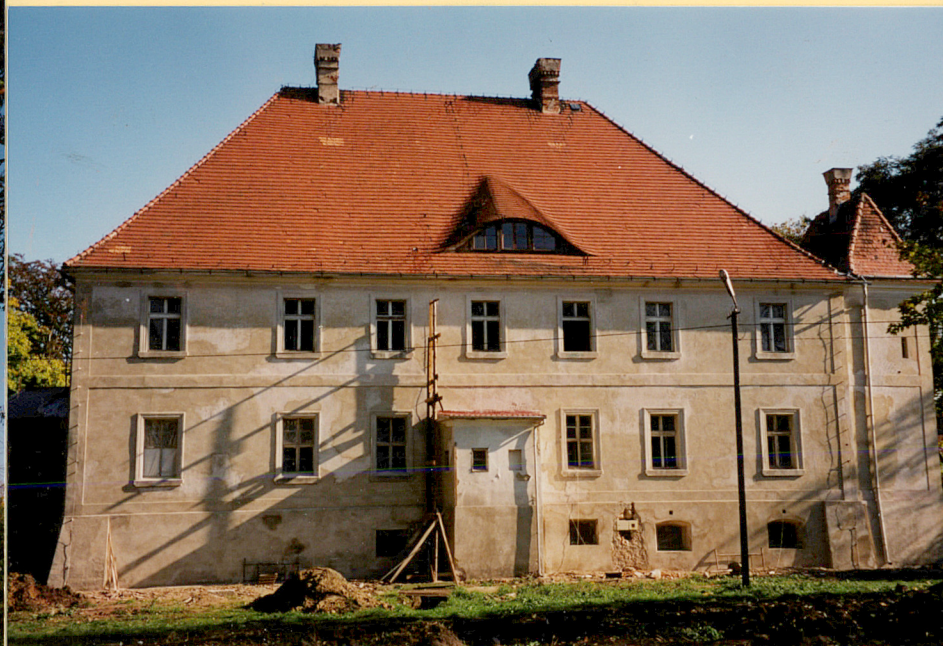
6.

...od ryzalitu znajduje się wejście do piwnicy. **Elewacja Zachodnia** jest siedmioosiowa pozbawiona narożnych pilastrów. Pozostałe elementy detalu, jak opaski okienne oraz pasy międzykondygnacyjne analogiczne, jak w fasadzie. W parterze, w osi środkowej, niewielka dobudówka sięgająca wysokością górnej linii okien przyziemia. W osi połaci dachowej okienko powiekowe, doświetlające strych. Pierwszą i drugą oś od wschodu, w partii piwicz zajmują zamknięte odcinkowo okna doświetlające wnetrza. W narożach fragmenty szkarp wspierających mury. Solarka okienna jedokrosnowa /brak skrzydeł zewnętrznych/. Na parterze w szkleniu krzyżowym, przeważnie górne kwatery równe są dolnym /1:1/. Dodatkowo każde skrzydło zostało podzielone szczebliną na pół. Okna piętra w szkleniu krzyżowym o kwaterach dolnych większych od górnych /2:1/.

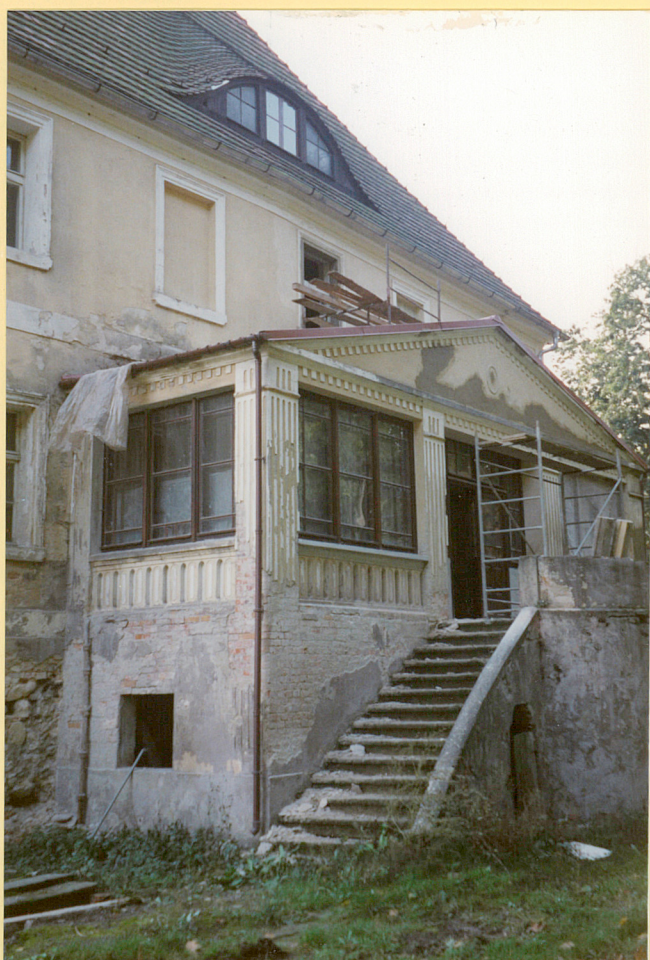
9.

Elewacja północna, pięcioosiowa z zabudowanym tarasem w przyziemiu. Weranda stylizowana na antyczny portyk. Wsparta na czterech, żłobkowanych filarach, na których wspiera się trójkątny naczólek obwiedziony fryzem kostkowym. Na taras prowadzą dwubiegowe schody zbieżne o wachlarzowym ułożeniu. Taras przykrywa dach dwuspadowy. Okna tarasu duże, wielodzielne. Pod tarasem, na wysokości piwnic widoczne kwadratowe okienka doświetlające. Okna piętra /za wyjątkiem okna w drugiej osi od wschodu, które stanowi blendę/ posiadają stolarkę drewnianą, jednokrosnową. W połaci dachowej okno powiekowe.
