1. Obiekt DOM MIESZKALNY	2. Czas powstania XVIII w.	3. Miejscowość D R E Z D E N K O
-----------------------------	-------------------------------	-------------------------------------

1. Miejscowość D R E Z D E N K O	2. Obiekt (nazwa jak w karcie) DOM MIESZKALNY	3. Zawartość wkładki (nazwa obiektu lub materiału uzupełniającego) sytuacja, tekst, fotografie
-------------------------------------	--	---

1. Miejscowość D R E Z D E N K O	2. Obiekt (nazwa jak w karcie) DOM MIESZKALNY	3. Zawartość wkładki (nazwa obiektu lub materiału uzupełniającego) tekst, fotografie
-------------------------------------	--	---

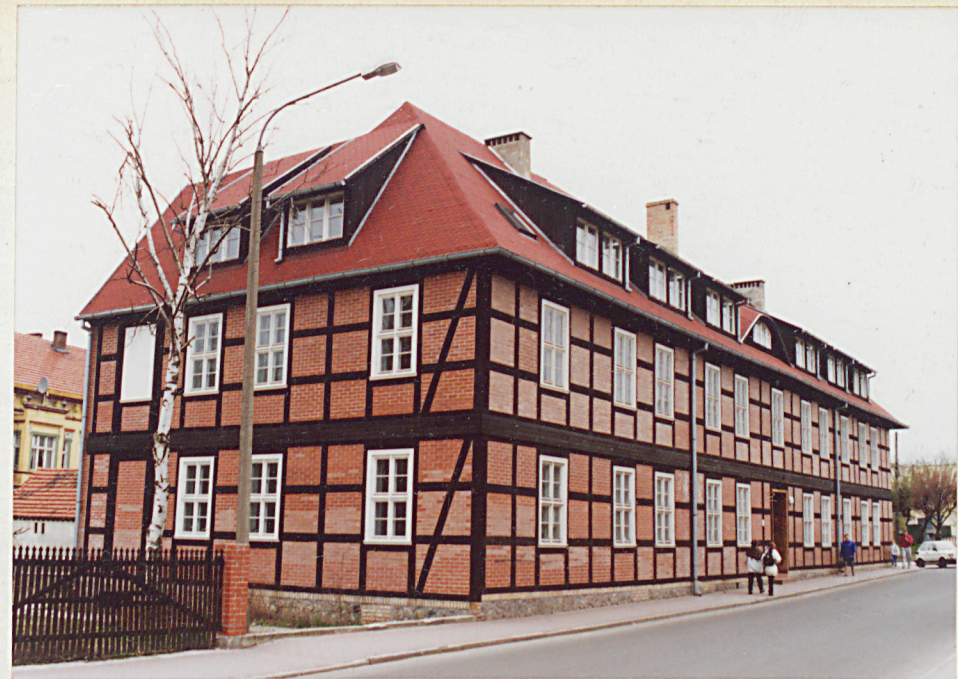
1. Widok ogólny budynku od strony północno-wschodniej
2. Widok ogólny budynku od strony południowo-wschodniej
3. Elewacja południowa
4. Elewacja północna
5. Fragment elewacji wschodniej
6. Widok budynku od strony południowej
7. Okno w elewacji wschodniej

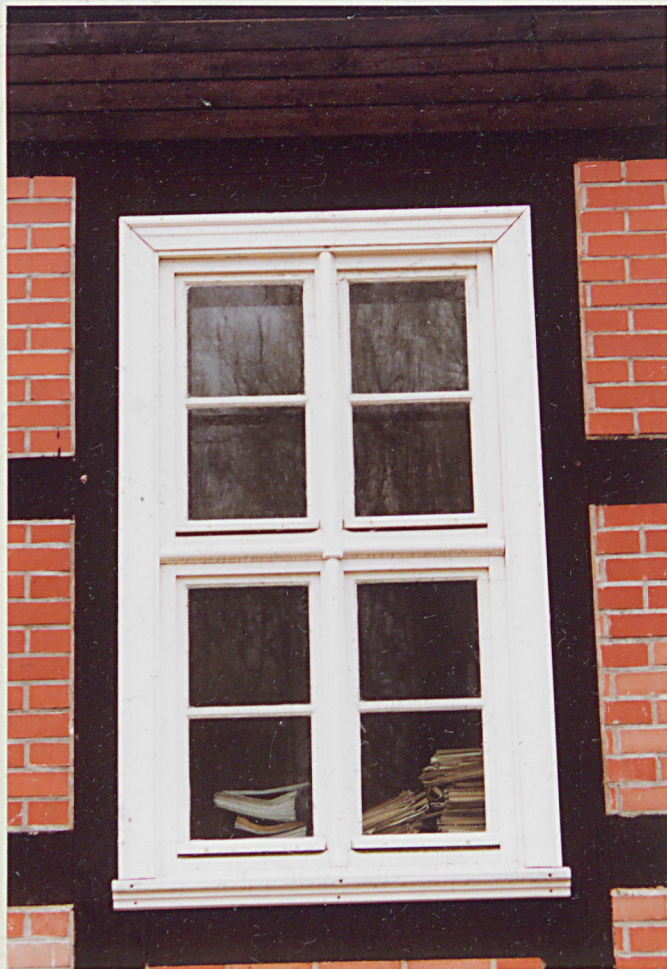
7.

Okna - otwory okienne w formie stojących prostokątów (stosunek szerokości do wysokości jak ca 1 :), dzielonych krzyżami okiennymi, wykonanymi z profilowanego półwałka i spiętymi kostkowym zwornikiem. Okna skrzynkowe, czteroskrzydłowe (każde ze skrzydeł dzielone szczeblinami na dwie kwatery), ujęte profilowanymi, drewnianymi opaskami. Na poddaszu dwuskrzydłowe, ościeżnicowo-krosnowe okna zespolone. Całość stolarki okiennej wymieniona została w trakcie remontu kapitalnego budynku, z zachowaniem XIX-wiecznego wzorca (należy przypuszczać, że pierwotnie okna były nieco mniejsze).

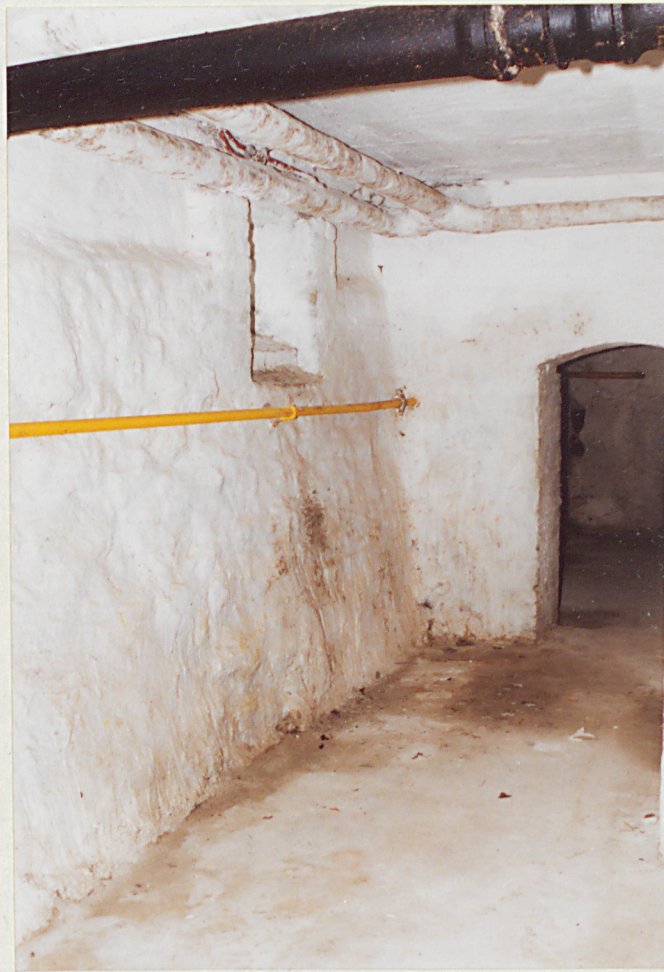
8. Fragment wnętrza piwnicy
