OŚRODEK DOKUMENTACJI ZABYTEKÓW W WARSZAWIE KARTA EWIDENCYJNA ZABYTEKÓW ARCHITEKTURY I BUDOWNICTWA	A	B	C	D	E	F	G	H	I	J	K	L	Ł	M	N	O	P	R	S	T	U	V	W	X	Y	Z	Nr	LUBUSKIE
--	---	---	---	---	---	---	---	---	---	---	---	---	---	---	---	---	---	---	---	---	---	---	---	---	---	---	----	----------

1. Obiekt <i>146/1</i>	2. Czas powstania 3 ćw. XIII w.	3. Miejscowość STUDZIELEC
11. Zdjęcia, rzut, przekrój, sytuacja, orientacja	4. Adres Studzieniec, centrum wsi  nr hipoteczny...

Kościół sw. Wawrzyńca

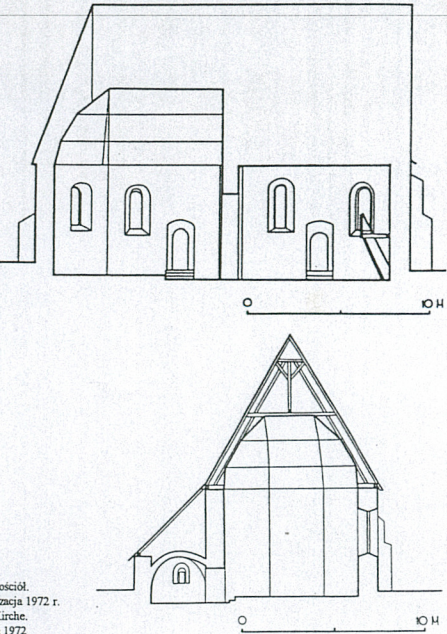
<p>Rys. 1485. Studzieniec, kościół. Przekrój podłużny, inwentaryzacja 1972 r. Abb. 1485. Studzieniec, Kirche. Längsschnitt, Zustand von 1972</p> <p>Rys. 1486. Studzieniec, kościół. Przekrój poprzeczny, inwentaryzacja 1972 r. Abb. 1486. Studzieniec, Kirche. Querschnitt, Zustand von 1972</p> </div>		<p>18. Stan zachowania (fundamenty, ściany zewnętrzne, ściany wewnętrzne, sklepienia, stropy, konstrukcje dachowe, pokrycie dachu, wyposażenie i instalacje)</p> <p>W roku 1957 ze środków Wojewódzkiego Konserwatora Zabytków wymieniono pokrycie dachowe, kładąc nowy gont. Wtedy też odnowiono wnętrze. W latach 1971-1973 konserwacji poddana została polichromia skrzyniowego stropu prezbiterium. Strop został zdemonstrowany i przewieziony na czas konserwacji do klasztoru w Lubiążu, gdzie deski poddano procesowi gazowania i utrwalenia miejsc zbutwiałych. Spudrowaną polichromię przyspojono i przeprowadzono inne zabiegi konserwatorskie. Prace konserwatorskie wykonali dyplomowani konserwatorzy Ryszard Bielecki i Tadeusz Romanowski.</p> <p>20. Najpilniejsze postulaty konserwatorskie</p> <p>Zachować aktualny stan, istniejący od średniowiecza : nie tynkowane elewacje, gontowe pokrycie dachu. W otoczeniu pożądane posadzenie niskich iglaków, charakterystycznych dla krzewów i drzew cmentarnych.</p>

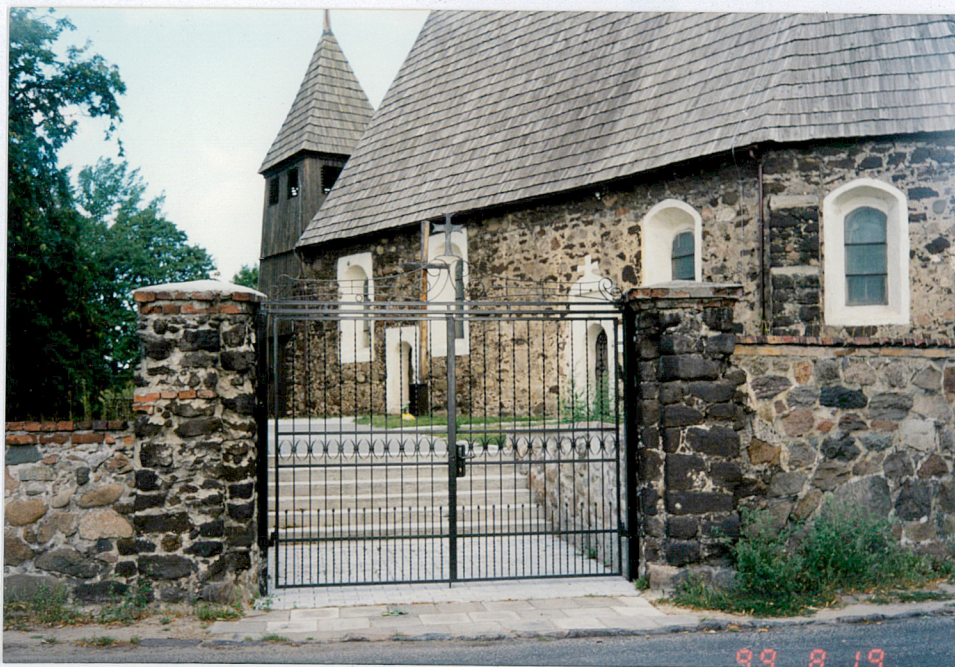
1. Wejście do kościoła od strony południowo - zachodniej

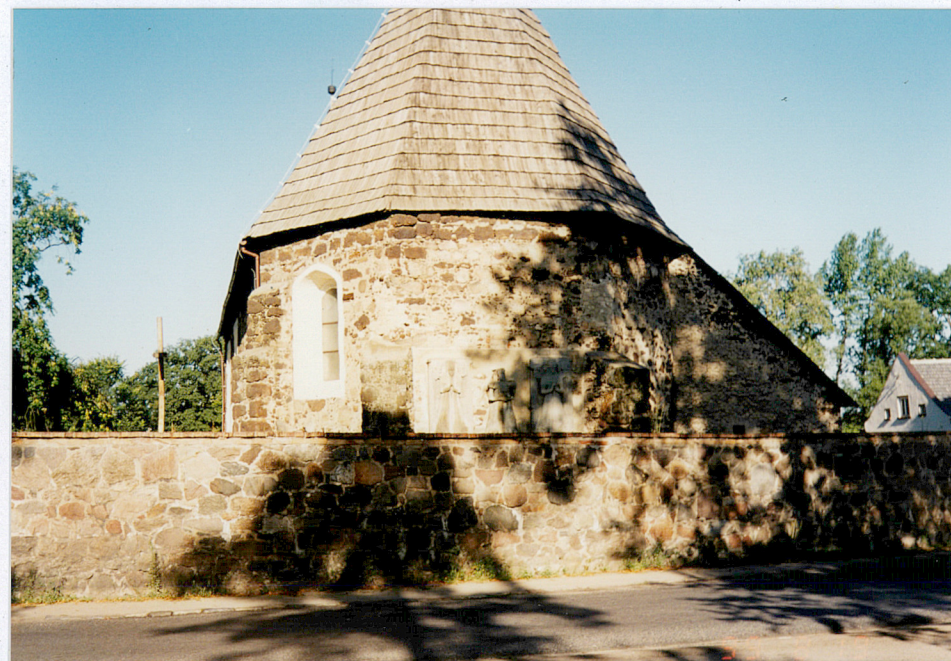
2. Widok od strony wschodniej

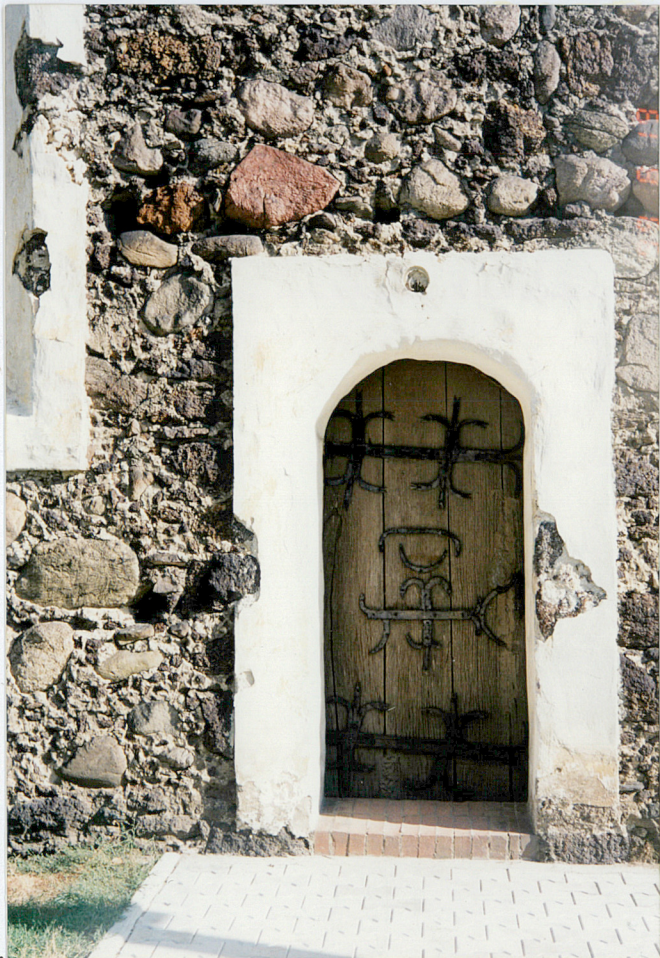
1. Drzwi wejściowe do nawy
2. Drzwi wejściowe do prezbiterium
3. Ołtarz główny i fragment polichromowanego stropu
4. Widok na chór muzyczny
