1. Obiekt zabytkowy

Dzwonnica Kościelna

Studzieniec

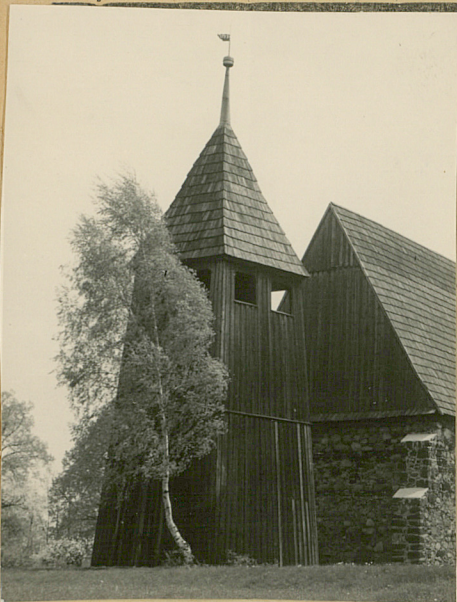
Usytuowane od zach. na on. wsi. DREWNIANA, konstrukcji słupowej kłobukowa, o ścianach pokrytych czołowym deszczem. W górnej części ścian po dwa okna ramkowane wycinem spienionym. Wysoki dach namiotowy kryty gontem, rzeźbiony chropowaty z dębowym.
