DOM MIESZKALNY NR 2 (z oficynami)

4 ćw. XVIII w  
przeb. XIX w

D R E Z D E N K O

Drezdenko  
Pl. Wileński 2  
p-ta 66-530

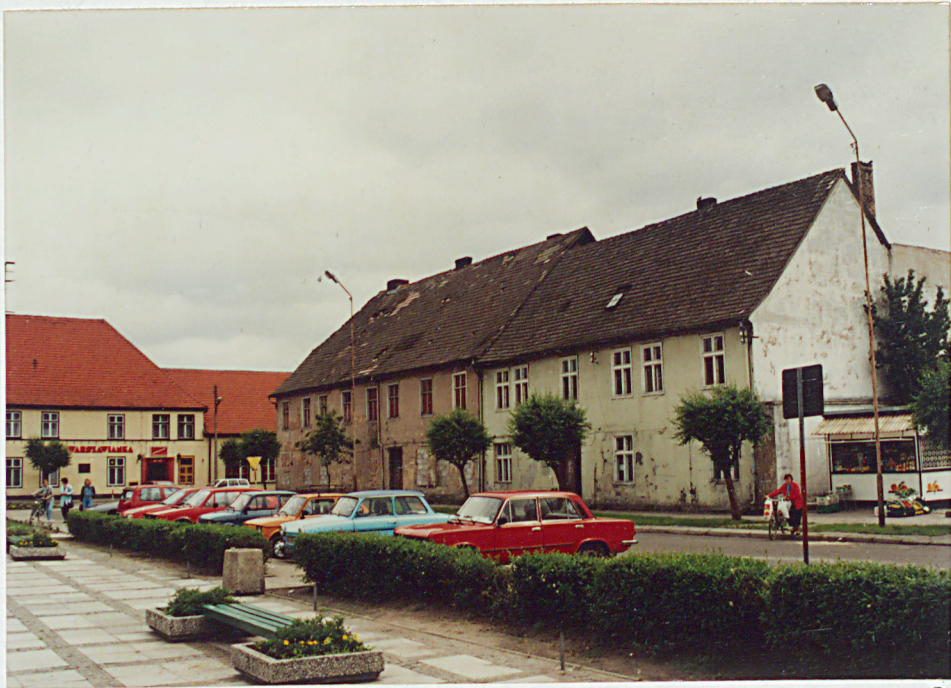
| 2. | -:- | - w zabudowie południowej pierzei, widok od półn-zachodu |

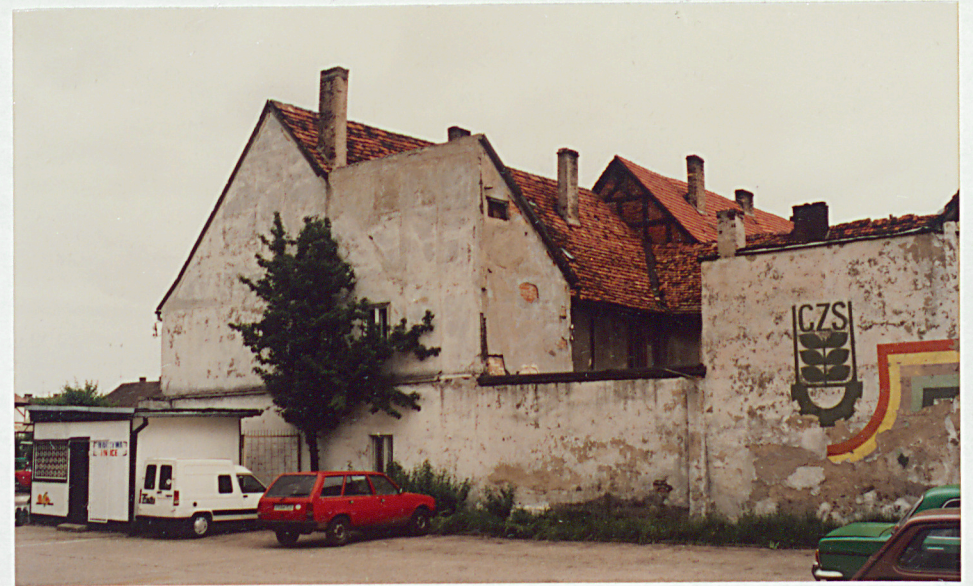
| 3. | -:- | - widok ogólny od połud-zachodu |

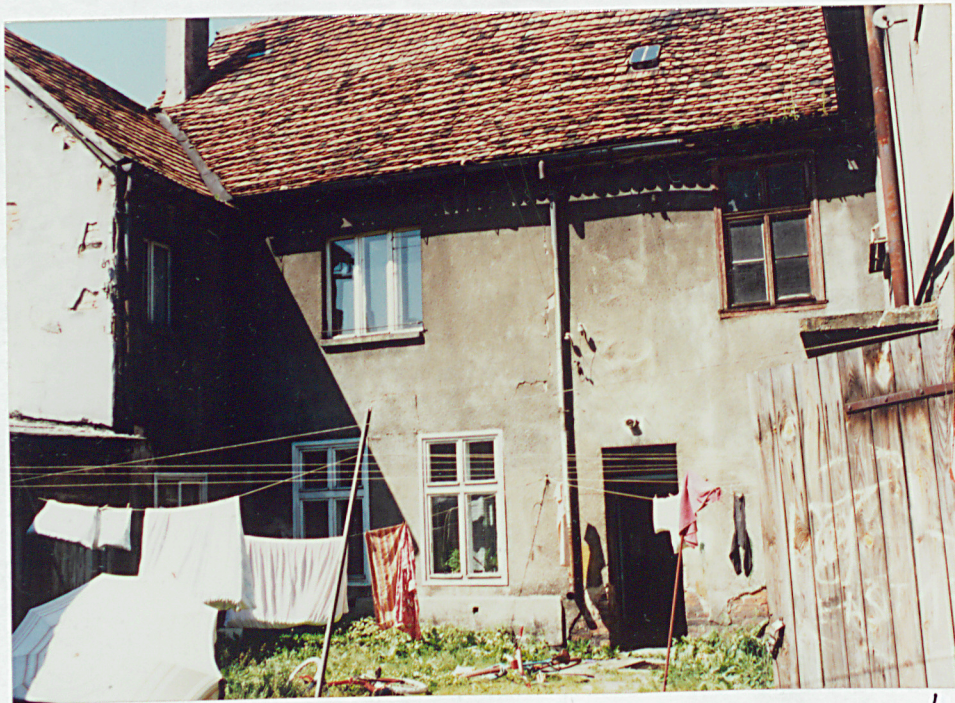
Elewacja tylna również dwukondygnacyjna, 3-osiowa, arytmiczna i asymetryczna, bez osi pionowych. Faktura o nakrapianym tynku, szara.

| 4. | -:- | - elewacja tylna (południowa) |

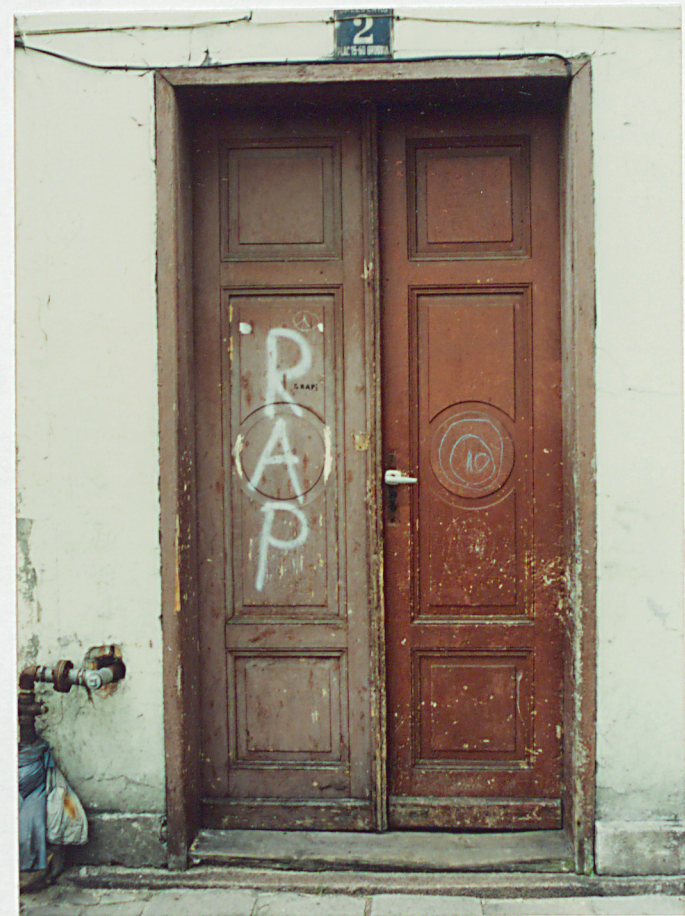
Stolarka drzwiowa: w większości sprzed 1945 r (z pocz. XX w). Drzwi frontowe (fot. 5) 2-skrzydłowe, ramowo-płycinowe, pełne, zawieszone na trzpieniowych zawiasach, z pionowymi zasuwami. Drzwi tylne (fot. 7) 1-skrzydłowe, płycinowe, z 2-półowym nadświetlem, na trzpieniowych zawiasach, z pierwotnym zamkiem puszkowym. Drzwi wewnętrzne 1-skrzydłowe, płycinowe, na trzpieniowych zawiasach (w większości wtórne). Drzwi na strych 1-skrzydłowe, deskowe.

| 5. | -:- | - dwuskrzydłowe drzwi płycinowe w elewacji frontowej |

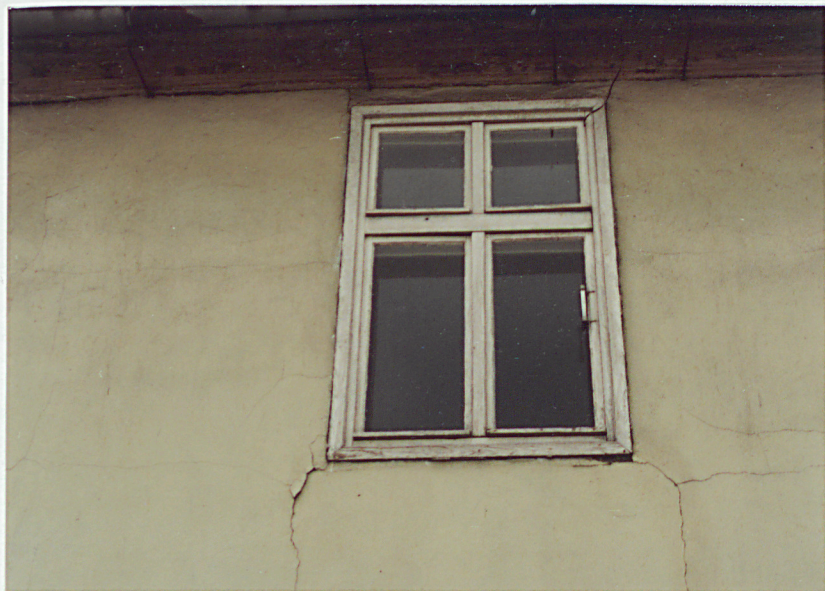
**Stolarka okienna:** w ścianie frontowej występują okna 4-skrzydłowe (fot. 6) i 6-skrzydłowe, skrzynkowe, dzielone ślepieniem (wtórne). W ścianie tylnej okna typologicznie i chronologicznie zróżnicowane: na parterze 4-skrzydłowe,

| 6. | -:- | - czteroskrzydłowe okno skrzynkowe w elewacji frontowej |

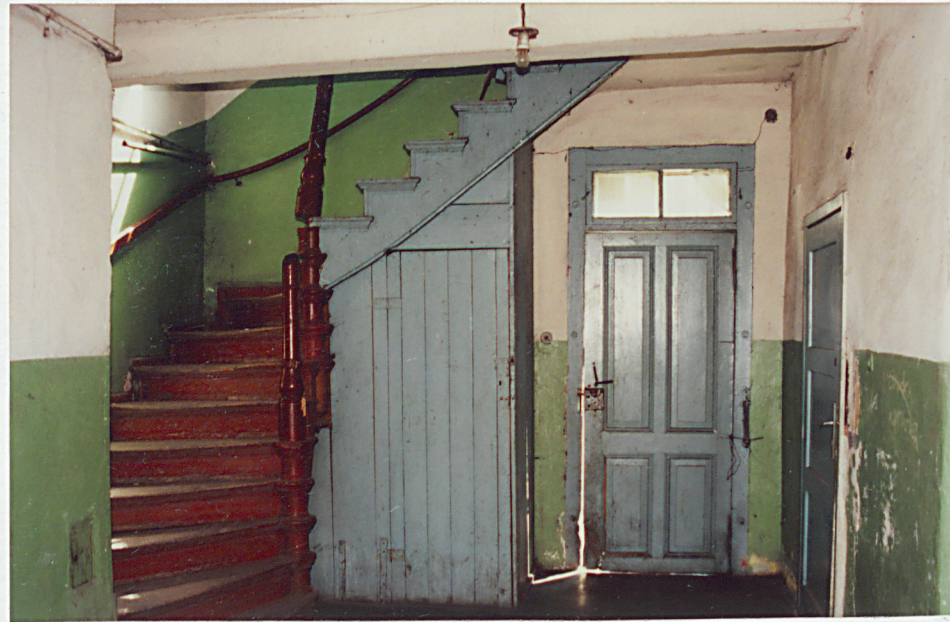
**Schody:** na 1-piętro (fot. 7) drewniane, policzkowe, zabiegowe, pierwotnie z balustradą tralkową i przyścienną poręczówką, z ozdobnie toczonymi słupkami i profilowanymi stopniami. Schody na poddasze (fot. 8) drewniane, policzkowe, jedno-biegowe, z balustradą tralkową, toczonymi słupkami i profilowaną poręczówką. Schody do piwnicy (zewnętrzne) zabiegowe, ceglane.

| 7. | -:- | - klatka schodowa w obrębie parteru |

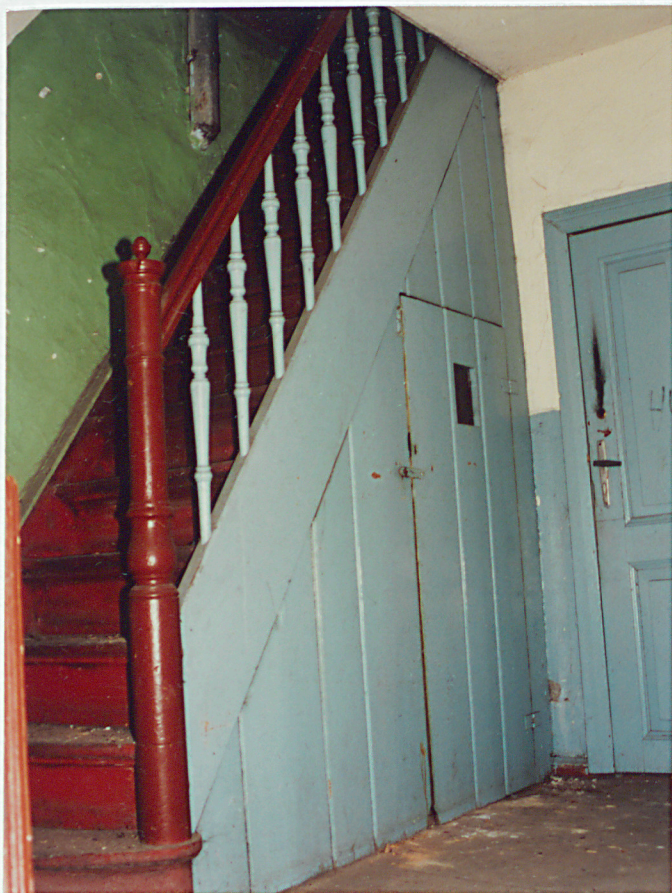
| 8. | -:- | - schody na poddasze, widok z 1-piętra |

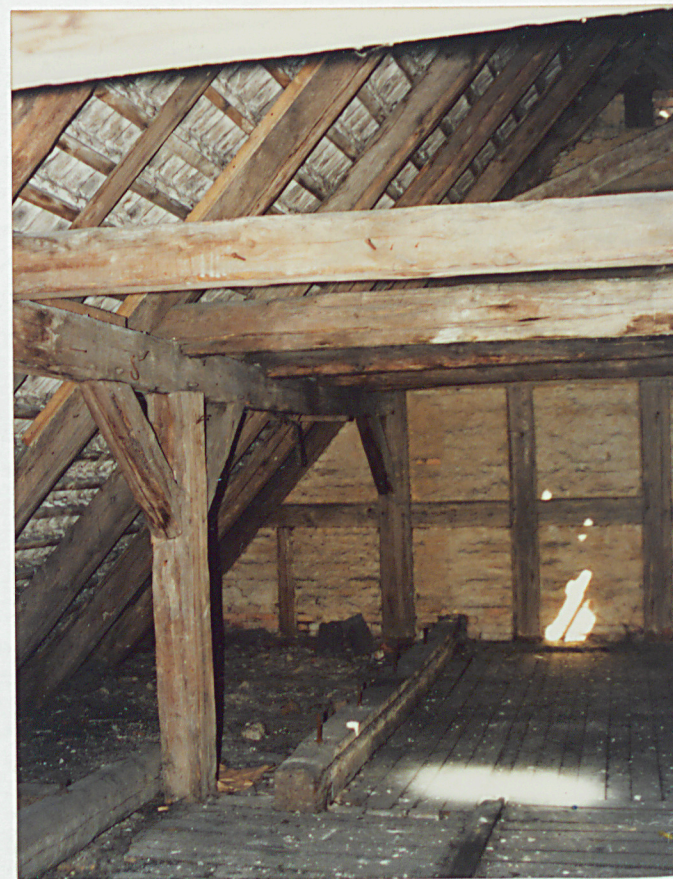
**Wieżba dachowa:** pierwotna (oryginalna), o konstrukcji krokwiowo-jętkowej, z podwójną podporą stolcową (fot. 9). Stopy krokwi osadzone na wpust ukośny w belkach strzopowych. Poszczególne wiązary usztywniają ukośne, przystolcowe zastrzały oraz krótkie miecze. Elementy więźby dachowej o ręcznej obróbce budulca o stosunkowo dużych przekrojach (krokwie 20 x 22 cm, stolce i płatcie 22 x 25 cm). Część krokwi oraz zastrzały stanowią historycznie wtórne elementy więźby dachowej.

| 9. | -:- | - więźba dachowa, widok ogólny w kierunku wschodnim |

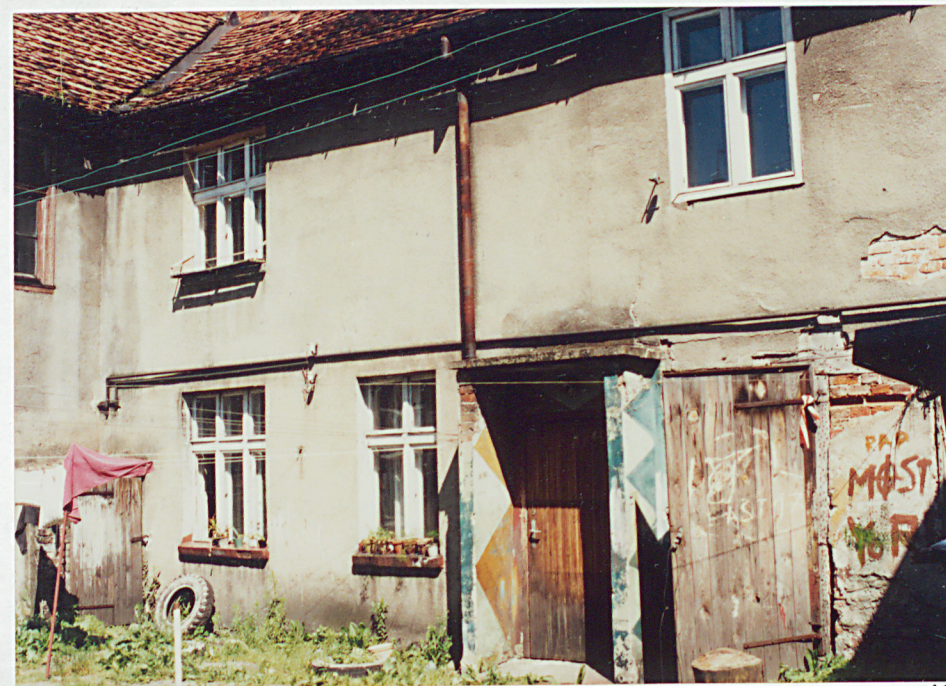
Elewacja frontowa 2-kondygnacyjna, 4-osiova, arytmiczna, bez detalu architektonicznego. Elewacja wschodnia bez podziałów z odsłoniętym szkieletem konstrukcji ryglowej.

10. Drezdenko, Pl. Wileński 2 - oficyna (B) - elewacja frontowa (zachodnia), od strony podwórka

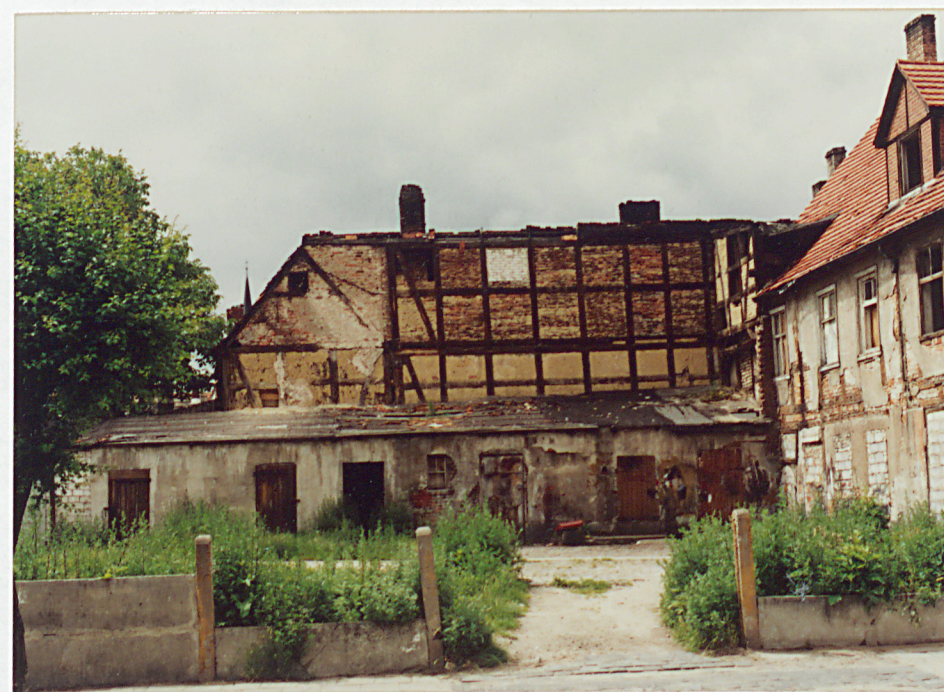
11. -:- - elewacja wschodnia, widok ogólny od strony ul. Lwowskiej

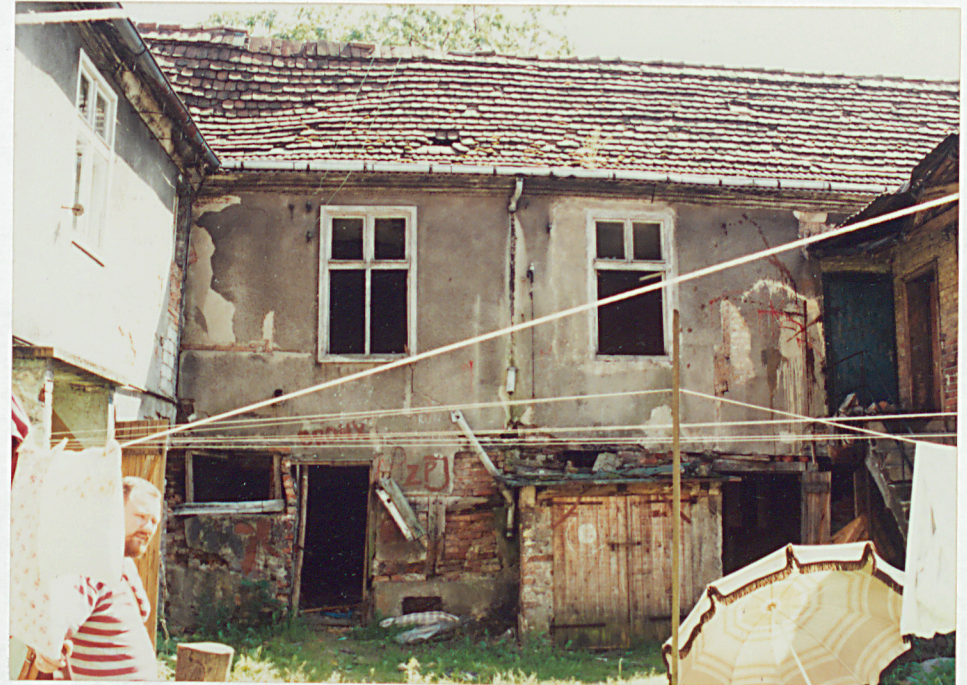
Elewacja frontowa 2-kondygnacyjna, 2-osiova, asymetryczna, bez detalu architektonicznego.

12. Drezdenko, Pl. Wileński 2 - budynek mieszk-gospodarczy (C) - widok ogólny od północy

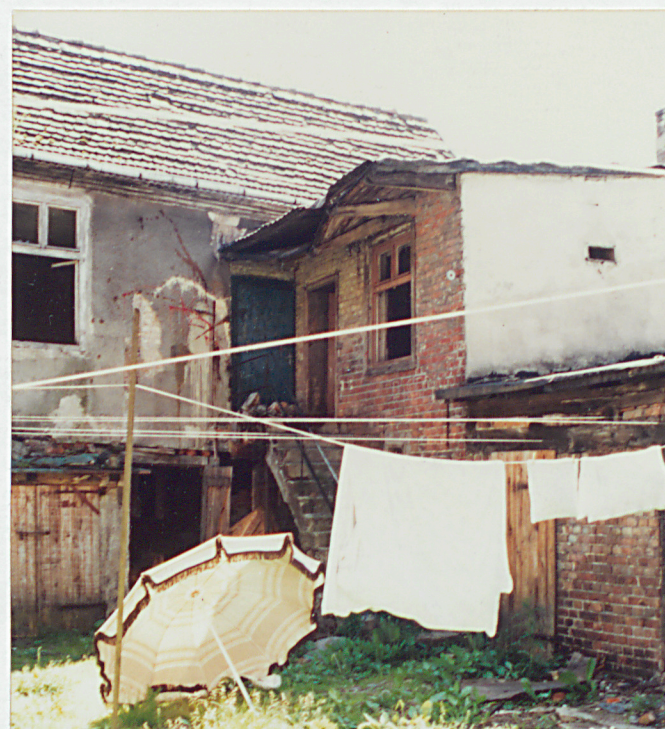
13. Drezdenko, Pl. Wileński 2 - bud.gospodarczy, komórki (D) - widok ogólny od półn-wschodu
