1. Obiekt

DOM MIESZKALNY oznaczony na planie sytuacyjnym zespołu  
cyfrą 4

3. Miejscowość

J A S I E Ń

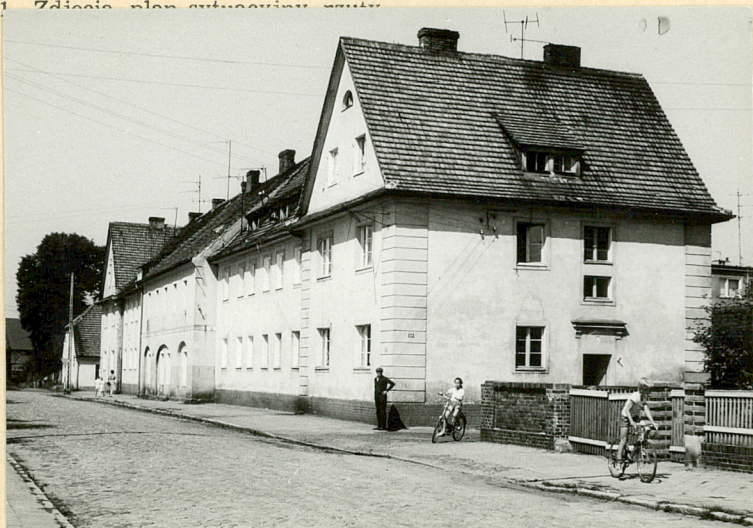
Fot. 1 - widok od wschodu

Budynek powstał w dwóch fazach : część środkowa pochodzi z okresu powstania folwarku, przypadającego w przybliżeniu na rok 1780. Część ta od początku miała przeznaczenie mieszkalne, znajdował się tu dom rządcy. Jak wynika z pochodzącego z początku XX wieku planu zespołu (por. pozycja nr 2 w bibliografii w karcie zespołu) dom rządcy flankowany był stodołami. Zostały one zastąpione - prawdopodobnie w latach 30-tych XX wieku - budynkami mieszkalnymi. Stanowią one rodzaj bocznych ze stałym ślemieniem. Drzwi wejściowe dla zasadniczej, starszej części środkowej.

sytuacja - budynek stanowi zabudowę południowej pierzei podwórza folwarcznego. Ulica Powstania Warszawskiego obiega zachodnią i południową elewacje. Po północnej stronie północnej elewacji znajdują się dwa budynki gospodarcze.

część środkowa - wzniesiona z cegły ceramicznej, mury otynkowane. Stropy drewniane, belkowe, odeskowane i otrzcinowane. Więźba dachowa - drewniana - krokwiowo-belkowa ze storczykami. Pokrycie dachowe - dachówka ceramiczna karpiówka podwójnie w koronkę. Posadzki deskowe, częściowo wyłożone linoleum. Schody drewniane, zabiegowe z balustradą z desek. Otwory okienne i drzwiowe prostokątne. Stolarka drewniana. Okna półskrzynkowe, nadświetlem. Pozostałe drzwi drewniane, ramowe, jednoskrzydłowe. części skrajne - wzniesione z cegły ceramicznej, otynkowane. Nad piwnicą (w części zachodniej) strop Ackermanna, w wyższych kondygnacjach strop drewniany, belkowy, odeskowany. Więźba dachowa krokwiowo-płatwiowa z dwiema (w częściach sąsiadujących z częścią środkową) lub trzema (w częściach skrajnych) ścianami stolcowymi. Pokrycie dachowe - dachówka ceramiczna karpiówka podwójnie w koronkę. Posadzki - w korytarzach i urządzeniach sanitarnych - beton, w izbach mieszkalnych podłoga z desek. Schody betonowe, dwubiegowe, do piwnicy jednobiegowe. Otwory okienne i drzwiowe prostokątne, stolarka drewniana. Okna skrzynkowe, podwójne, sześciopolowe, drzwi ramowe i ramowo-płycinowe.

18. Prace budowlane i konserwatorskie, ich przebieg i dokumentacja  W okresie po drugiej wojnie światowej dokonywano bieżących napraw tynków, pokrycia dachowego i posadzek.		19. Stan zachowania (fundamenty, ściany zewnętrzne, ściany wewnętrzne, sklepienia, stropy, konstrukcje dachowe, pokrycie dachu, wyposażenie i instalacje)  Mury zewnętrzne części środkowej elewacji północnej silnie <del>z</del> wilgocone, co objawia się odpadaniem tynków. Stropy w części środkowej uginające się, w częściach nowszych w stanie dobrym. Więźba dachowa w stanie dobrym. Pokrycie dachowe w stanie dobrym. Stolarka okienna i drzwiowa w części środkowej silnie skorodowana, w bocznych częściach w stanie dobrym.

20. Najpilniejsze postulaty konserwatorskie  Osuszenie silnie zawilgoconej ściany północnej części środkowej. Zabezpieczenie stropów w części środkowej. Wymiana stolarki w części środkowej, z zachowaniem pierwotnego kształtu.

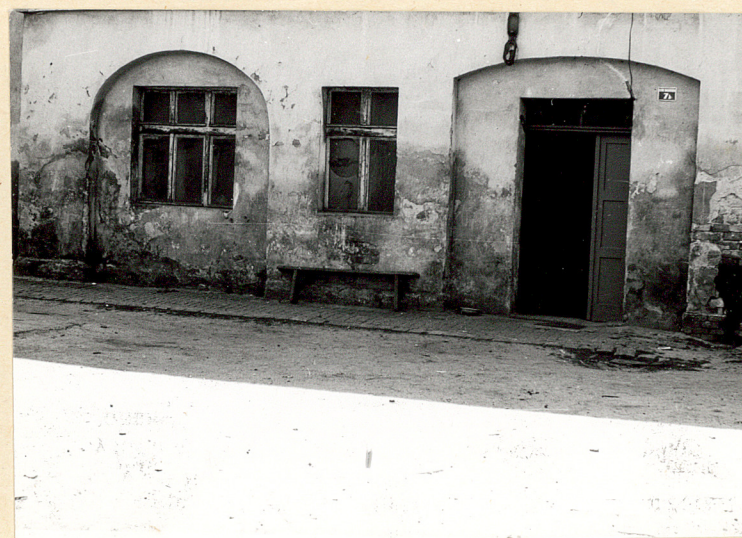
Fot. 6 - fragment środkowej części  
elewacko północnej

Elewacja północna - z analogicznymi ryzalitami : środkowym i skrajnymi. Część środkowa dwukondygnacyjna (podobnie jak pozostałe), w pierwszej kondygnacji trzy okna i otwór drzwiowy, w drugiej pięć otworów okiennych. W częściach flankujących bezpośrednio część środkową w pierwszej kondygnacji otwór drzwiowy umieszczony w wąskim pseudoryzalicie oraz dwa otwory okienne. W drugiej kondygnacji po sześć otworów okiennych. Część skrajne, usytuowane szczytowo, dwukondygnacyjne, dwuosiowe, z dwiema kondygnacjami okien w partii podszczytowej. Elewacje szczytowe - wschodnia i zachodnia - zkomponowane analogicznie dwukondygnacyjne, dwuosiowe, w pierwszej kondygnacji prócz otworu okiennego otwór drzwiowy. Naroża skrajnych części boniowane.
