DWÓR

STUDZIENIEC

11 Zdjęcia rzut, przekrój, sytuacja, orientacja

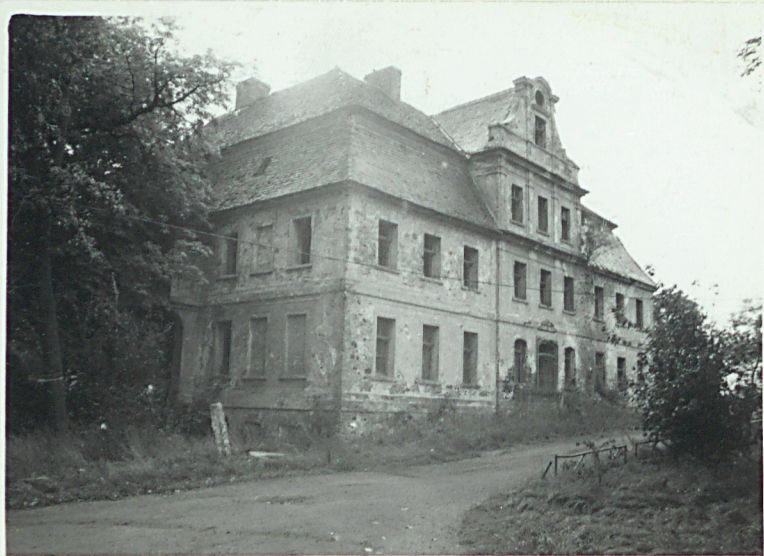
PLAN SYTUACYJNY

1. DWÓR
2. OFICyna
3. //
4. BUD. MIESZKALNY
5. BUD. GOSPOD.
6. GORZELNIA
7. WARSZTATY MECH.
- 7a. STOLARNIA
8. STODOŁA
9. SPICHLERZ
10. STODOŁA
11. WIATA
12. WAGA
13. BUD. MIESZKALNY
14. OBORA - OB. MASARNIA
15. //
16. OFICyna - OB. MASARNIA
17. KUZNIA - //
18. MAGAZYN OPAKOWAŃ
19. KOTŁOWNIA
20. STELMACHARNIA
21. CHLEWIA
22. RAMPa
23. CHLEWIA
24. BUD. GOSPOD.
25. GARAZE
26. STACJA PALIW
27. BLOK MIESZK.
28. BUD. GOSP.
29. TRANSFORMATOR
30. "DOM OGRODNIKA"

SKALA 1:2000

Założenie dworskie w Studziencu zlokalizowane jest na skraju wsi, po północnej stronie drogi prowadzącej z Zielonej Góry do Kozuchowa, z której to drogi prowadzi wjazd na teren założenia. Dwór usytuowany jest w południowej pierzei podwórza gospodarczego. Z pozostałych stron prostokątnego podwórza zlokalizowane są dawne zabudowania gospodarcze i oficyny. Po południowej stronie dworu rozciąga się park o charakterze krajobrazowym / o pow. 5,6 ha/.

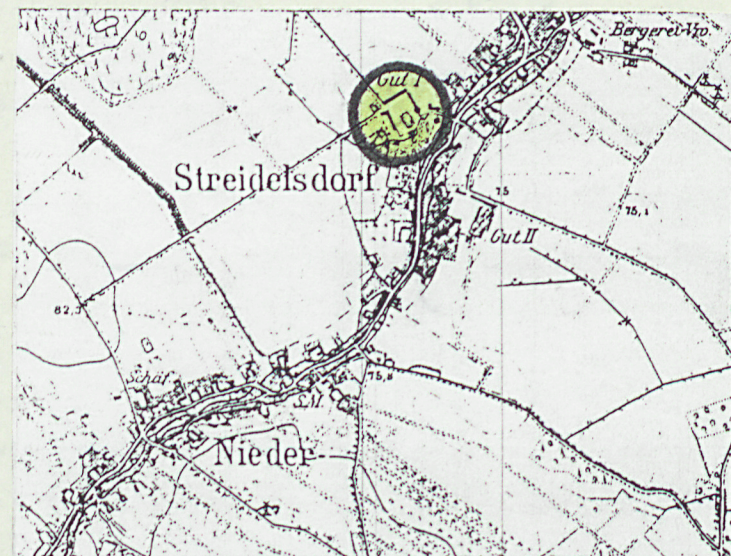
MAPA HSI 2 OK. 1900 r.

W Archiwum Państwowym Oddz. w Wilkowie przechowywana jest mapa wsi z ok. 1900 r z czytelnym układem założenia dworskiego.

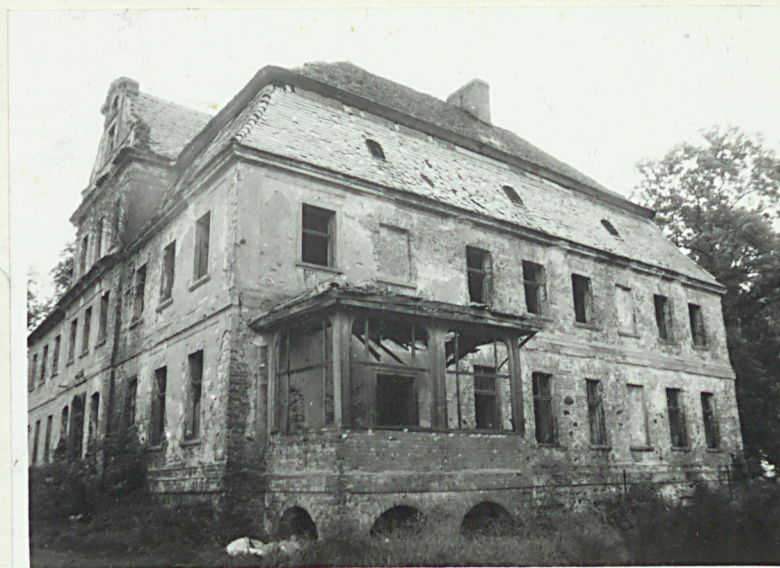
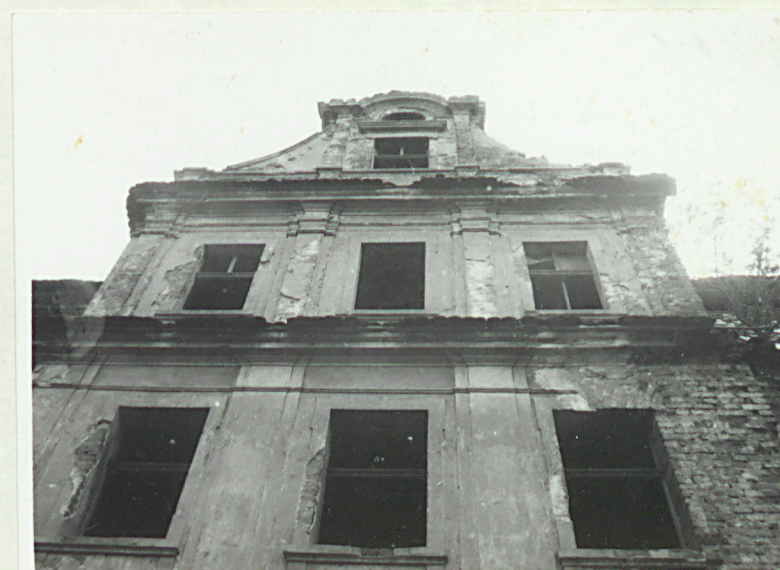
Elewacja zachodnia jest 8-osiowa rozczłonkowana rytmem okien i blend okiennych w kształcie prostokątów, ujętych opaskami wykonanymi w tynku. Flankują ją na narożnikach pilastry zaś podziały horyzontalne poprowadzono za pomocą gzymsów wydzielających widoczną tu kondygnację piwnic /doświetlonych rytmicznie rozmieszczonymi okienkami z analogicznymi obramieniami/ I i II piętra oraz gzymsu wieńczącego. Do jej północnego narożnika przylega parterowy aneks przekryty daszkiem trójspadowym /przeszklona weranda/

1. Miejscowość	2. Obiekt (nazwa jak w karcie)	3. Zawartość wkładki (nazwa obiektu lub materiału uzupełniającego)
STUDZIENIEC	dwór	rzut I piętra, widok elewacji zachodniej oraz szczytu w pseudoryzalicie fasady / na odwrocie - przekaz ikonograficzny z poł. XIX repr. A.Dunckre/

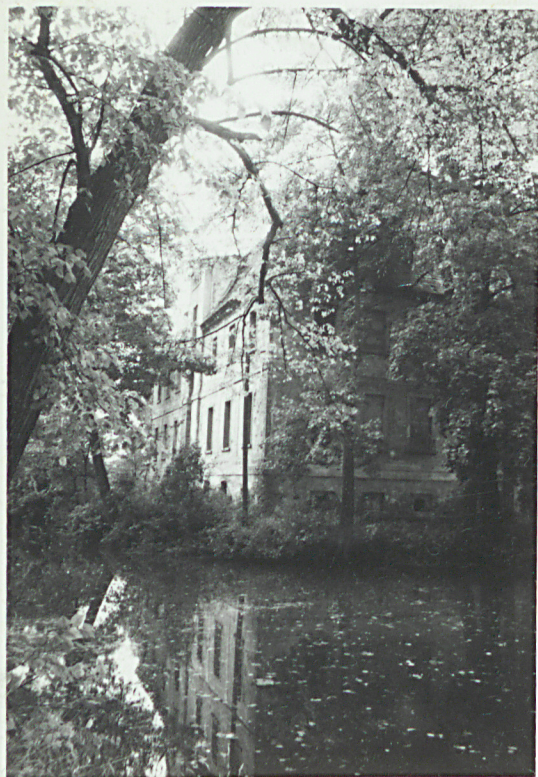
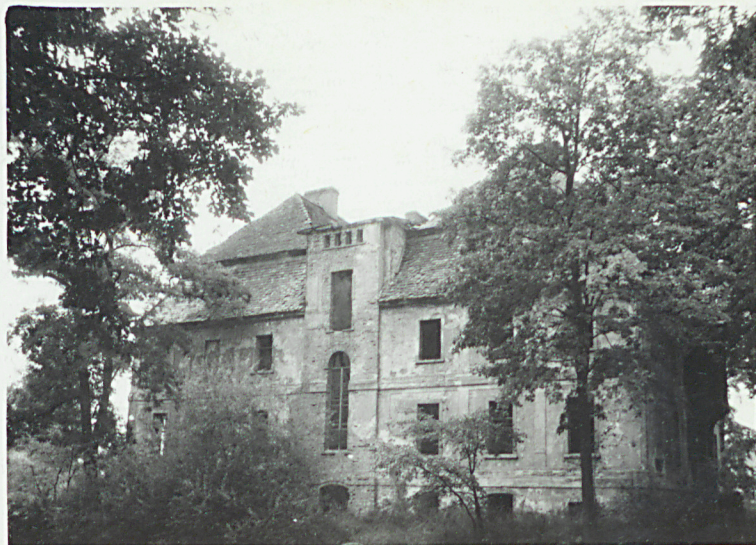
Fot.1

Elewacja południowa /ogrodowa/ jest 7-osiowa i zaakcentowana umieszczonym centralnie pseudoryzalitem kryjącym klatkę schodową. Cała płaszczyzna elewacji rozczłonkowana została lizenami, pomiędzy którymi rozmieszczone zostały szeroko rozstawione prostokątne otwory okienne i blendy, ujęte opaskami wykonanymi w tynku.. Okna doświetlające piwnice mają kształt prostokątów leżących i analogiczne obramienia. Podziały horyzontalne poprowadzone zostały za pomocą gzymsów międzykondygnacyjnych i wieńczącego. Okna pseudoryzalitu mają większe wymiary i nie zostały podporządkowane podziałowi na kondygnacje. Jedno z nich zamknięte jest półkoliście. W partii przyziemia znajduje się umieszczone w osi pseudoryzalitu wejście do piwnicy, zamknięte łukiem odcinkowym. Zwraca tutaj uwagę rozwiązanie architektoniczne dachu mansardowego, dzielącego optycznie tę elewację jak gdyby na dwie ściany szczytowe, pomiędzy którymi znajduje się zwieńczenie pseudoryzalitu, zamknięte prostą ścianą, ze śladami rozbijających jej płaszczyznę podziałów.

1. Miejscowość STUDZIEŃC	2. Obiekt (nazwa jak w karcie) dwór	3. Zawartość wkładki (nazwa obiektu lub materiału uzupełniającego) zdjęcia: fot.1,2- elewacja odrodowa, fot.3-elewacja wschodnia, fot.4-wejście gł./na odwrocie: wnętrza piwnic/
------------------------------------	---	--

<p>20. Najpilniejsze postulaty konserwatorskie</p> <p>Jedynie znalezienia w jak najszybszym czasie właściwego użytkownika, który przeprowadzi remont kapitalny daje szansę na przetrwanie tego obiektu.</p>

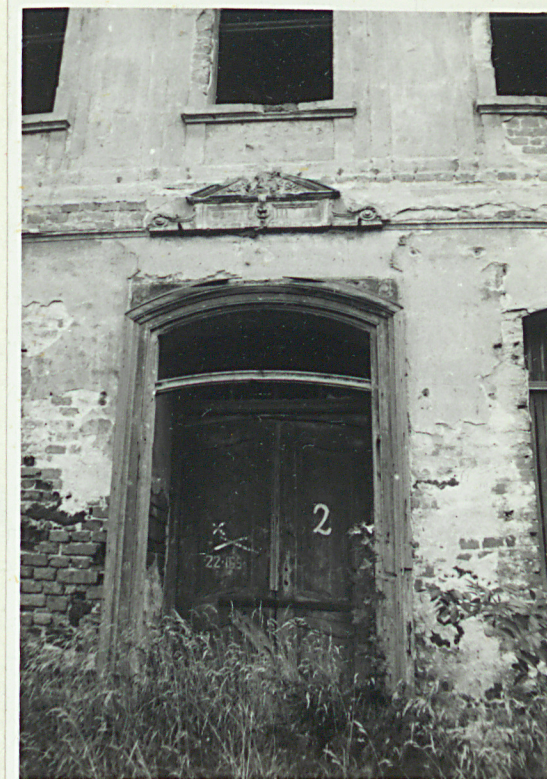
Fot.4

otworem wejściowym. Zamknięty był on trójkątnym frontonem z polem tympanonu wypełnionym dekoracją roślinną, wspartym na prostokątnej płycinie, ujętej spływami wolutowymi.

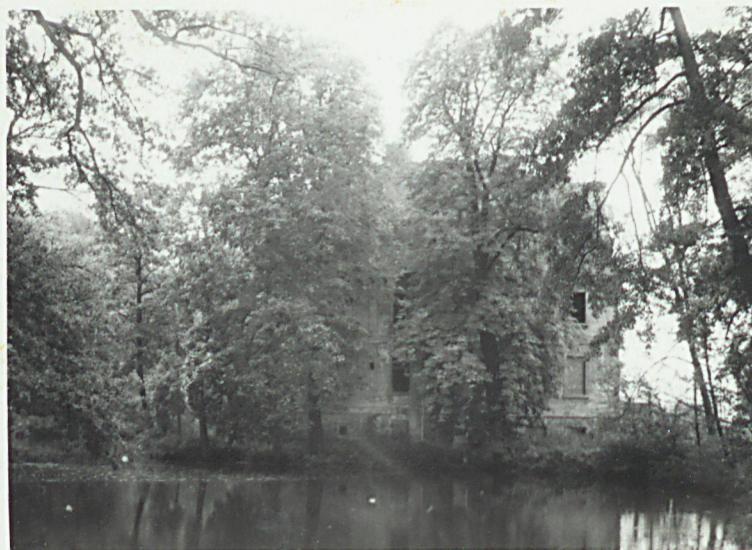
Fot.3

Elewacja wschodnia dworu, widoczna od strony wjazdu na teren podwórza gospodarczego jest 8-osiowa. Jej symetria zakłócona została dobudowanym w poł. XIX w wykuszem. Występujące tu otwory okienne i blendy mają kształt prostokątny i ujęte zostały opaskami wykonanymi w tynku. Wykusz przepruty jest dwoma mniejszymi oknami i rozczłonkowany pilastrami na cokołach. Jego zwieńczenie stanowi trójkątny fronton. Poszczególne kondygnacje wydzielone zostały silnie zaznaczonymi gzymsami wraz z widoczną tutaj kondygnacją piwnic, doświetlaną rytmicznie rozmieszczonymi otworami okiennymi i odpowiadającymi rytmowi elewacji - blendami okiennymi. Ujęte one zostały analogicznymi opaskami wykonanymi

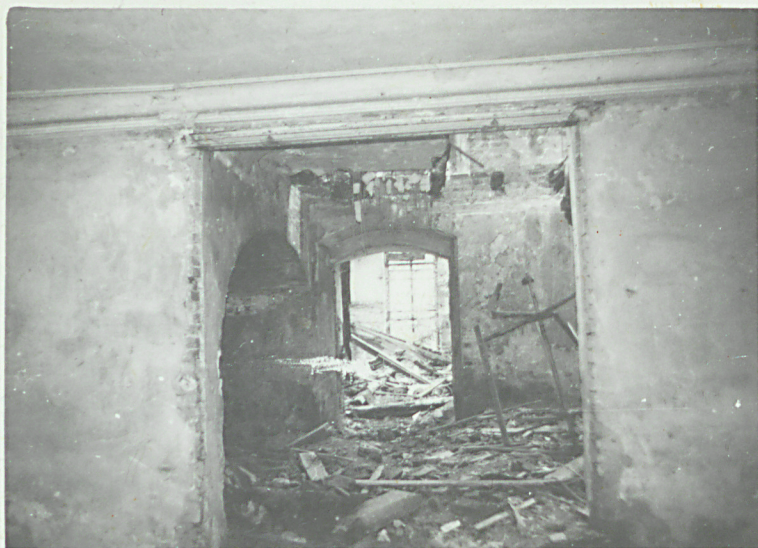
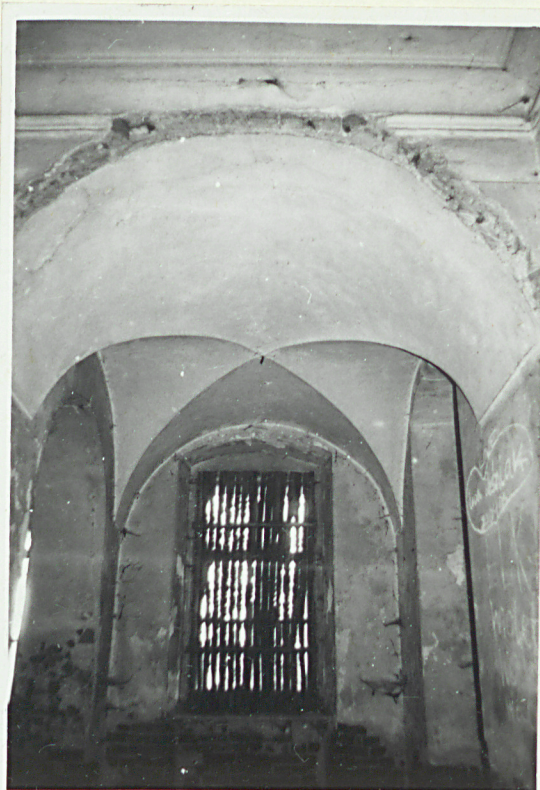
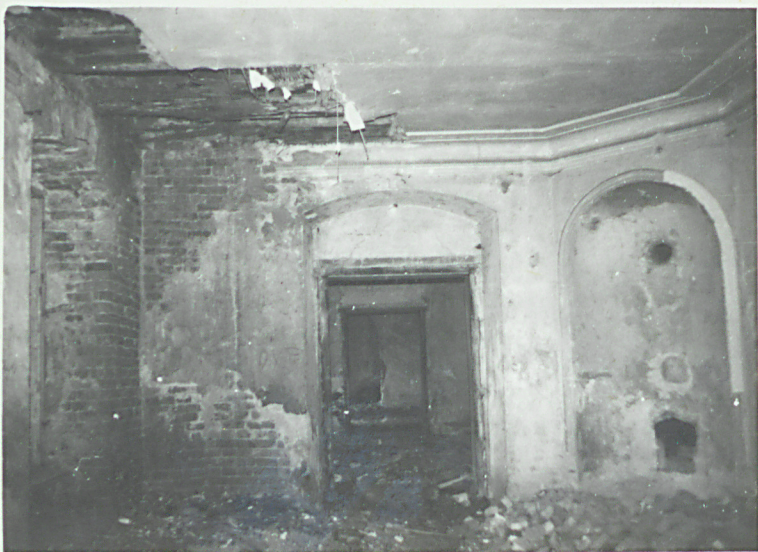
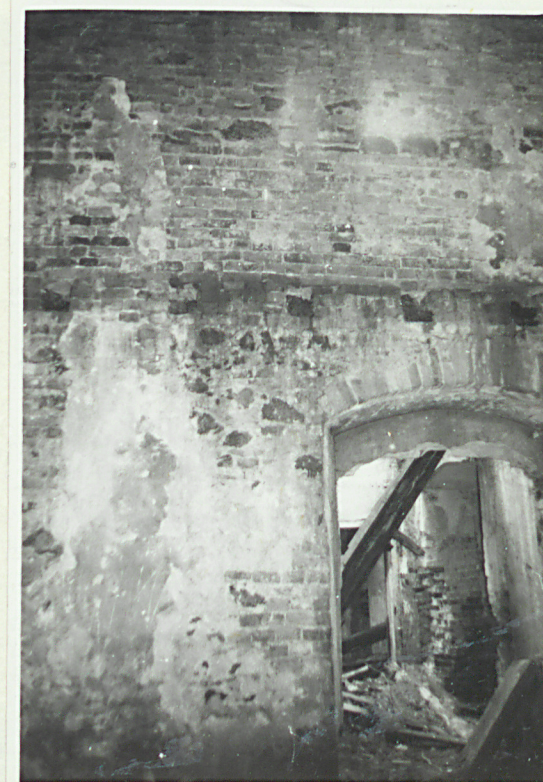
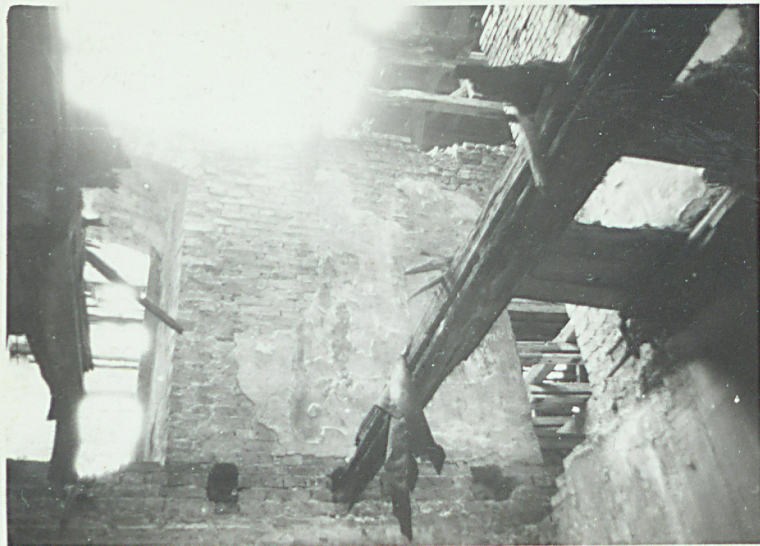
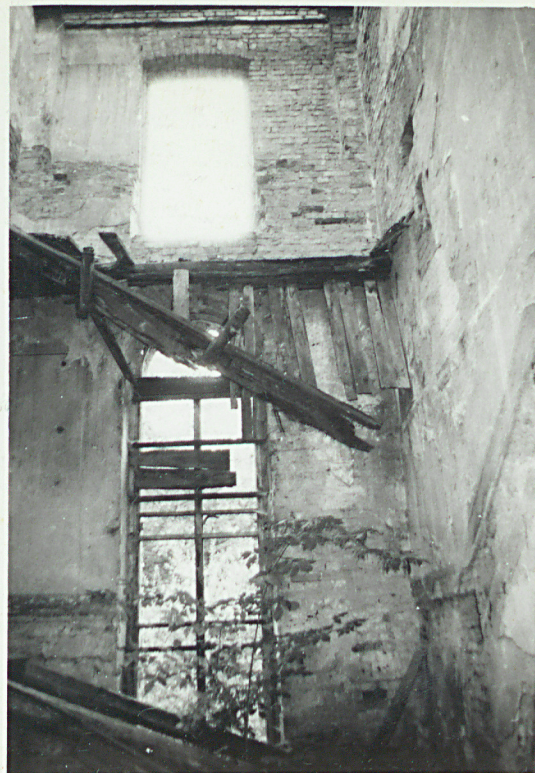
Wszystkie pomieszczenia parteru i piętra /poza pokojem na parterze w północno-wschodnim narożniku dworu, który jest przesklepiony/ przekryte są płaskimi stropami z fasetą podkreśloną profilowaniem. Po środku sufitów znajdowały się rozety, po których widoczne są tylko ślady. Jednocześnie należy zauważyć, że z uwagi na postępujące zniszczenie dachu część sufitów nad pomieszczeniami piętra uległa zawaleniu. W stanie szczątkowym zachowała się stolarka drzwi wewnętrznych, okien i klatki schodowej.

zdjęcia: widok wnętrza- pomieszczenia w przyziemiu /na odwrocie-
widok klatki schodowej i dachu nad pomieszczeniami piętra przy
klatce schodowej oraz okno w elewacji ogrodowej/
