1. Obiekt zabytkowy

PAŁAC

2. Miejscowość

STUDZIENIEC

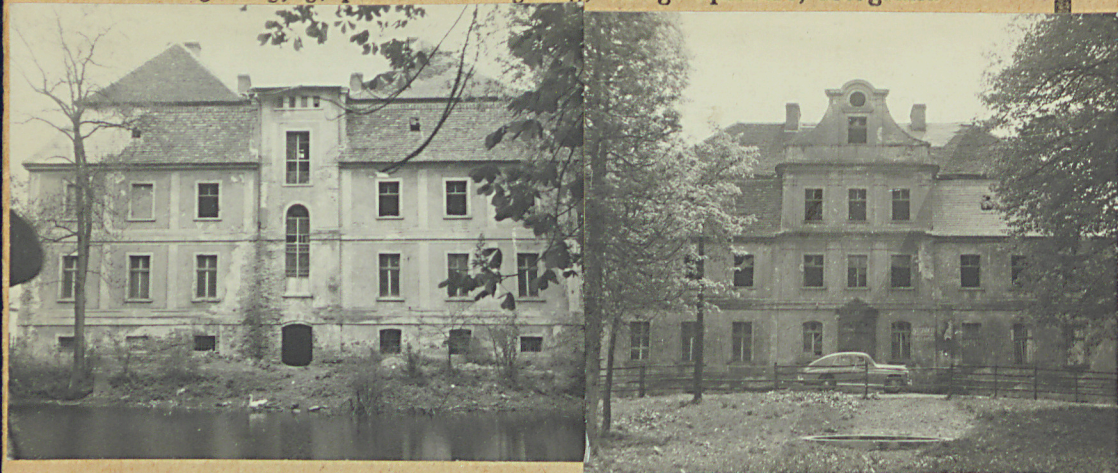
31. Szkic sytuacyjny, plan schematyczny, uwagi opisowe, fotografia

Zwrócić uwagę na fronton i par. zach. Piętno z facytą od frontu. Pierwotnie, wnętrza nie były podłazowe, po przebudowie 1855 ułożono do kwadratu. Na onie nie, w przedmieszkaniu litonij lokalskość mianowicie pierwotnie ułożony schodowy. Obecna klatka schodowa na onie elewacji sprzecznej. Układ pomieszczeń nie regularny. W nowym planie lokalskość sklepiona kołbowa-korytarzowa, w powiatowych pomieszczeniach sufity z fasety, o słomkowej dekoracji atinkowej z rzeźbami. W dwóch lokalskościach węgla na pomieszczenie pięć ramiennych hemisferycznych, jedna z nich ujęta dekoracyjnie stinkowa z rzeźbami, festonami. Elewacja frontowa dwukondygnowa, ładne ośmioramienna. Ujęta ścianowa elew. frontowej ujęta na wyp. 1. p. filarkami z rzeźbami rzeźbami z rzeźbami. Wypoki dach mansardowy.
