KARTA ZAŁOŻENIA ZESPOŁU PAŁACOWO-PARKOWO-FOLWARCZNEGO

XVII w-
II poł.XIX w.

D Ł U Ż E K

L-368/A.

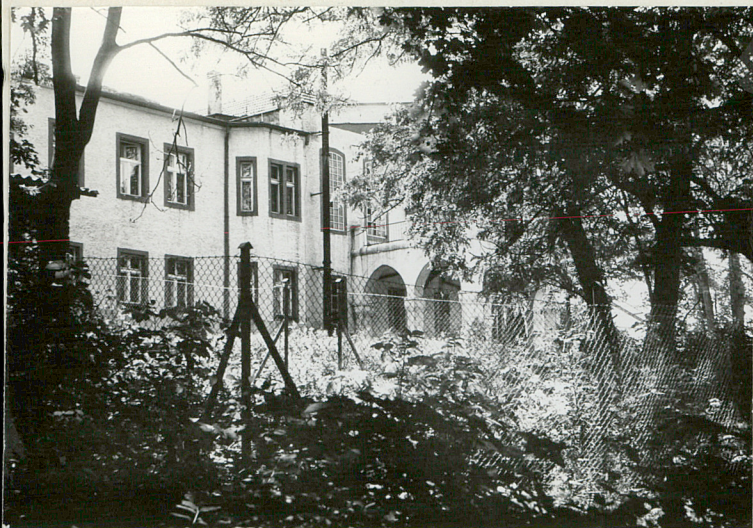
1. Szczyt fasady pałacu, herb
2. Mur oporowy przy fasadzie pałacu
3. Elewacja zachodnia pałacu
4. Widok na drzewostan parkowy w dolinie
5. Widok od strony stodoły(16) na park

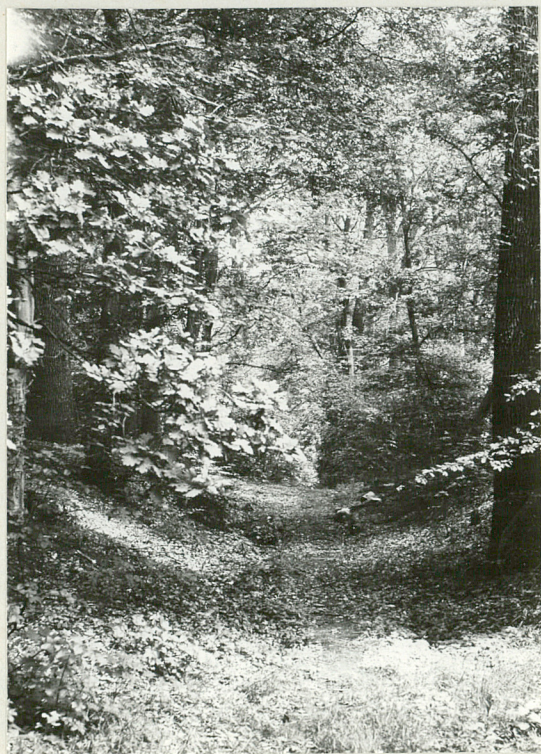
6. Aleja parkowa(21)
7. Widok od strony wschodniej na kościół
8. Dróżka parkowa-wnętrze parku
9. Wnętrze podwórza-widok od strony głównego wjazdu
10. Widok z głównego wjazdu na południową część podwórza

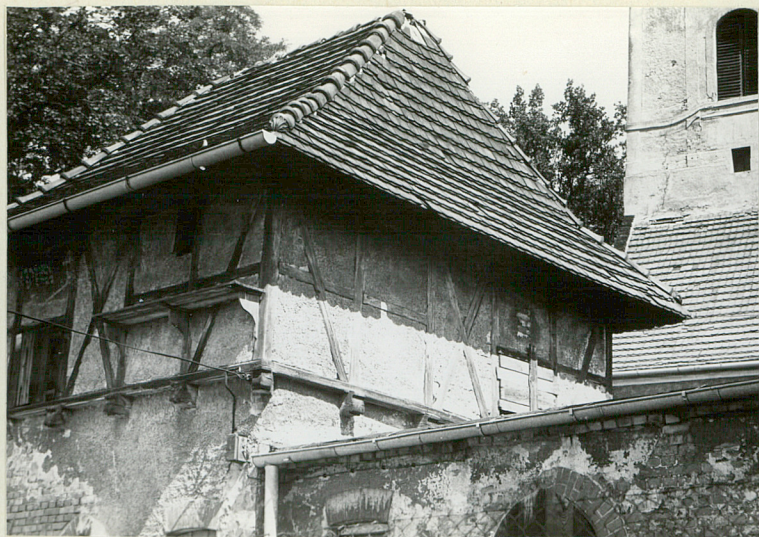
11. Gołębnik
12. Zamurowane otwory w oborze-stajni(8)
13. Budynek inwentarski(15)
14. Elewacja wschodnia stodoły(11)
15. Widok na południową część podwórza od strony dojazdu

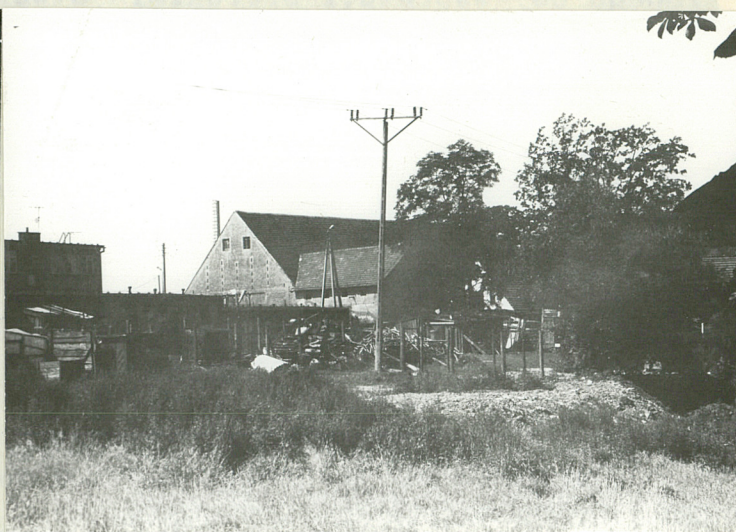
16. Gołębnik, w głębi pałac-widok z terenu przykościelnego
17. Widok od strony stodoły(16) na pałac
18. Widok z pałacu na chlewnię(14)
19. Budynek inwentarsko-mieszkalny przylegający do obory-stajni od wschodu

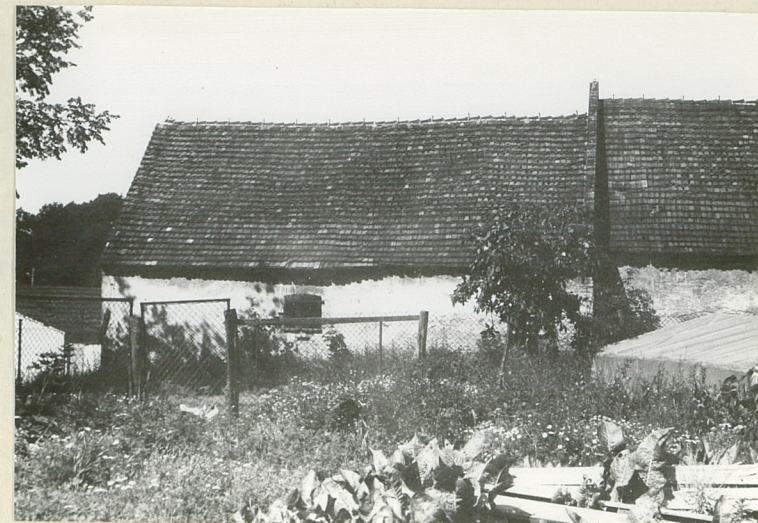
20. Widok na oborę(7) od strony kościoła
21. Widok na podwórze i kościół od strony wsi
22. Stajnia-obora-widok od wschodu
23. Widok na wnętrze podwórza od strony gołębnika

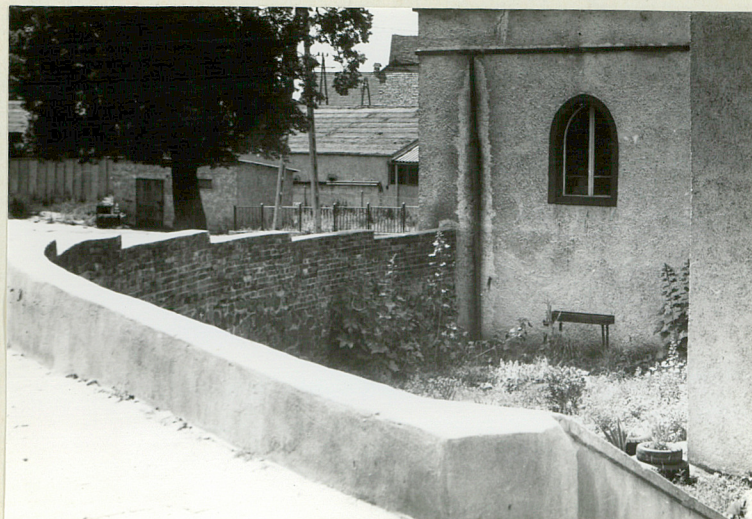
28. Mur oporowy przy pałacu
29. Widok od strony dojazdu na front pałacu
30. Teren przypałacowy przy kurniku
31. Główna alejka dojazdowa na podwórze
32. Pozostałości osi widokowej z pałacu na łąki i staw

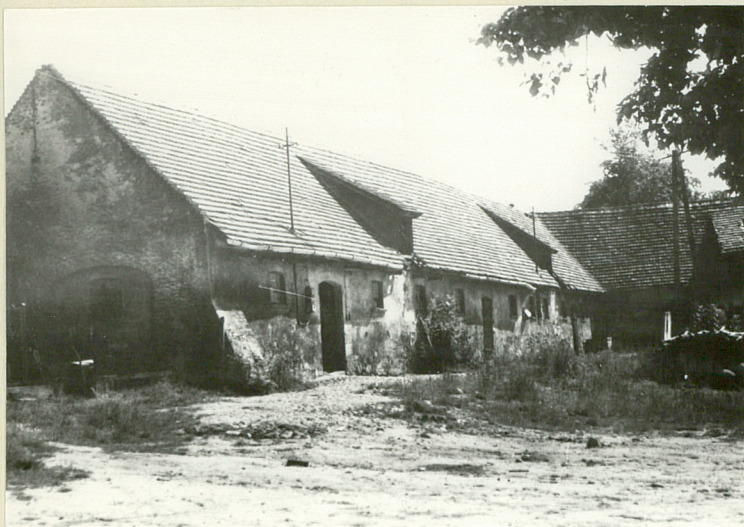
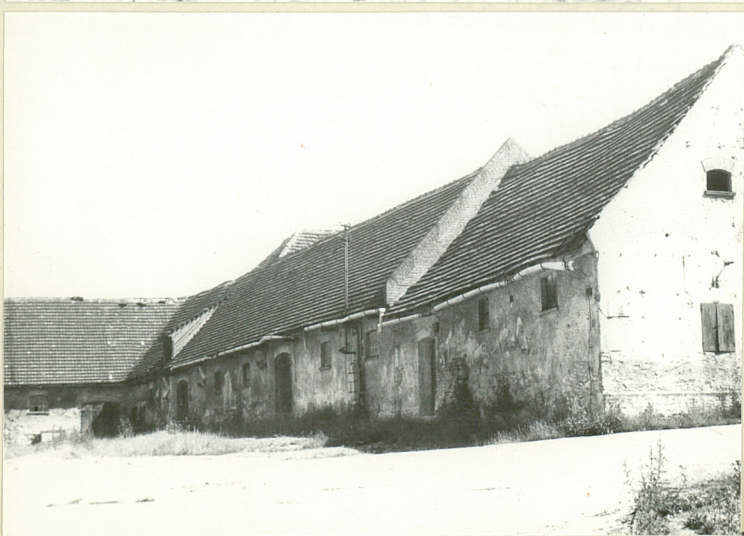
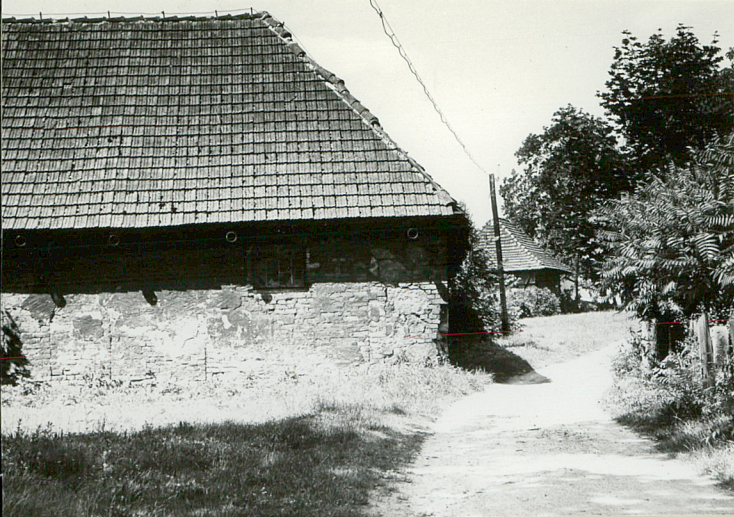
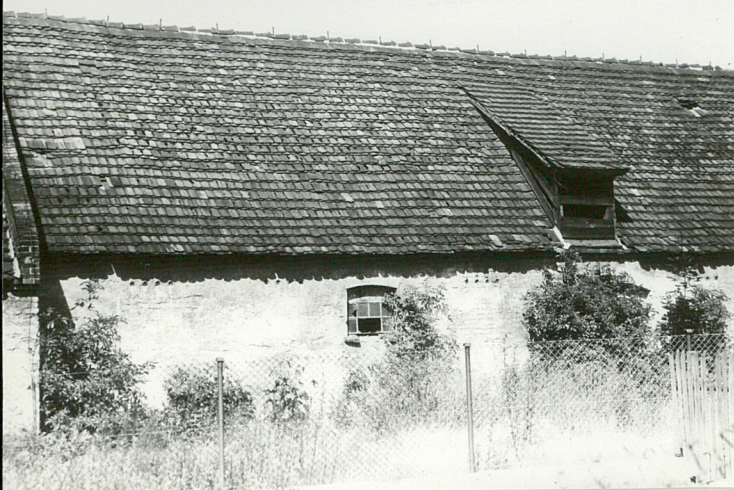
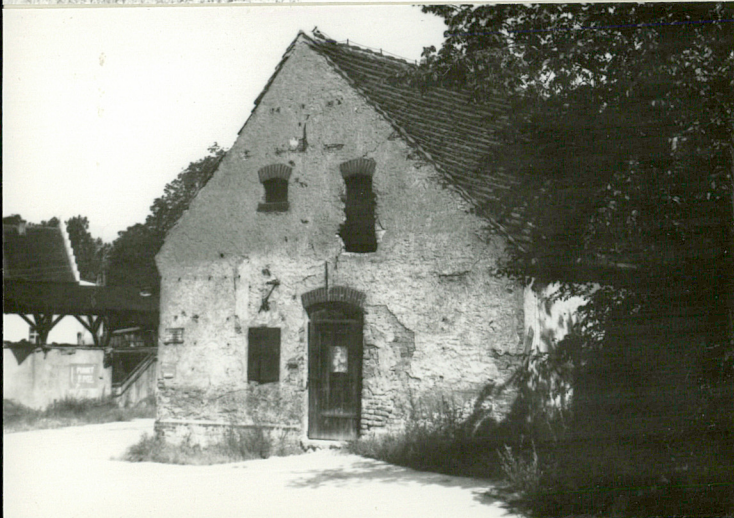
Instalacja elektryczna, siła. Zniszczone rynny, ogniskowe zawilgocenia ścian, popękane dachówki, część okien-nieoszlonych.

1. Elewacja południowa kurnika
 2. Fragment elewacji gołębnika
 3. Gołębnik-pokrycie dachu
 4. Widok na kurnik-gołębnik z kościoła
 5. Widok na elewację południową kurnika
- OBORA-STAJNIA(7,8)
1. Elewacja południowa
 2. Elewacja zachodnia
 3. Widok od strony dojazdu do kościoła
 4. Fragment elewacji
 5. Elewacja szczytowa, południowa.

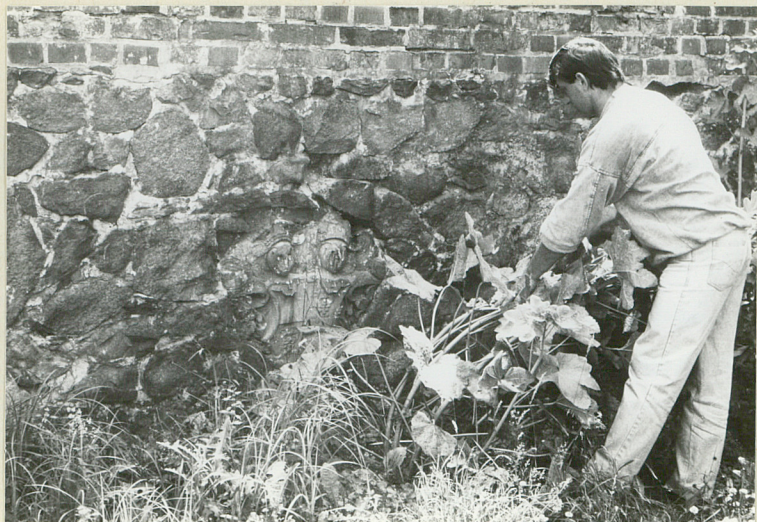
W murze oporowym przed fasadą pałacu osadzone są kamienne kartusze herbowe z XVII wieku, być może należące do wystroju renesansowego pałacu, sprzed jego późniejszych rozbudów.

33. Kamienny herb w murze oporowym, przypałacow.
34. Kamienny herb w murze oporowym
35. Elewacja zachodnia pałacu
36. Herg wmurowany w ścianę ganku-pałac
37. Widok na fasadę pałacu(elewacja wschod.)
