KARTA EWIDENCYJNA ZABYTKÓW
ARCHITEKTURY I BUDOWNICTWA

DOM MIESZKALNY

3. Miejscowość
DREZDENKO

4. Adres
ul. Krakowska nr. 11

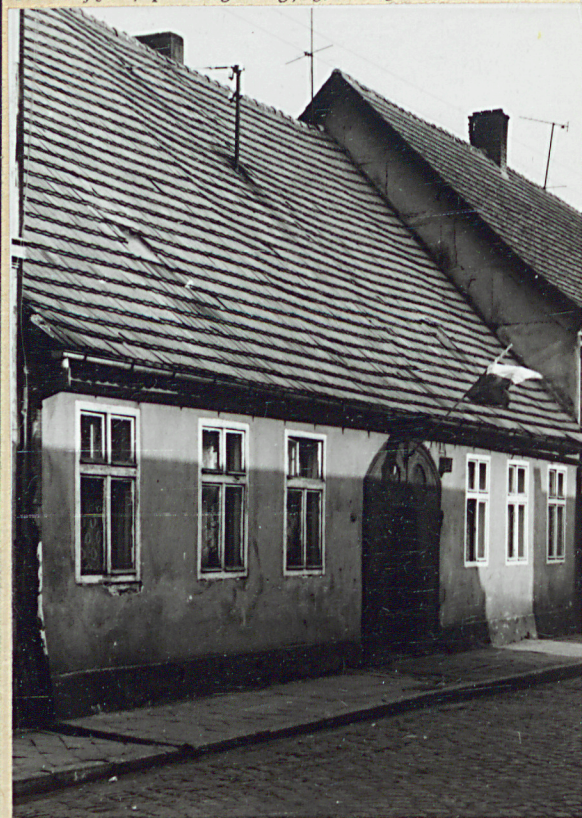
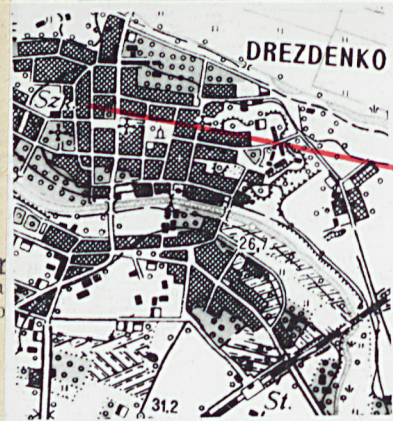
11. Zdjęcia, plan sytuacyjny, rzuty

13. Opis (sytuacja, materiał i konstrukcja, rzut, bryła, elewacje, dach, wnętrze, wyposażenie, instalacje)
Dom usytuowany jest w zwartej zabudowie zach.pierzeji ul.Krakowskiej, na pn. od Rynku, w pobliżu skrzyżowania z ul.Szkolną, na parceli o formie prostokąta, z zabudowaniami gospodarczymi od zach.Zwrócony kalenicą do ulicy.

Materiał: cokoł z kamienia polnego i cegły, o konstrukcji ścian z muru szachulcowego, tynkowany. Częściowo podpiwniczony - sklepienia beczkowe. Stropy belkowe z podsufitką i otwarte/sień/wieżba konstrukcji krokwiowo-stolcowej-drewniane. W dachu kryty dachówką karpiówką w koronkę. Posadzki: w piwnicach ceglane, w sieni cementowe, w pomieszczeniach mieszkalnych podłogi deskowe. Okna skrzynkowe dwuskrzydłowe, drzwi wejściowe, trójskrzydłowe, tępe, z metalowymi okuciami i owalnymi nadświetlami oraz jednoskrzydłowe, płycinowe.

Plan prostokąta, z szeroką sienią przelotową na osi, wokół której założone prostokątne pomieszczenia w układzie dwutraktowym, o zbliżonej wielkości i kształcie.

Bryła zwarta, jednokondygnacyjowa, częściowo podpiwniczona, nakryta dwuspadowym dachem.

Elewacja wsch., jednokondygnacyjowa, siedmioosiowa, symetryczna. W dolnej partii ściany nieznacznie wysunięty cokoł, ponad którym założone prostokątne otwory okienne w malowanych opaskach. Na osi odcinkowo zamknięty otwór drzwiowy. Elewacja zamknięta gzymsem. Elewacja zach., z niesymetrycznie założonymi prostokątnymi otworami.

14. Kubatura 500m ³	15. Powierzchnia użytkowa 140m ²	16. Przeznaczenie pierwotne mieszkalne	17. Użytkowanie obecne mieszkalne
18. Prace budowlane i konserwatorskie, ich przebieg i dokumentacja		19. Stan zachowania (fundamenty, ściany zewnętrzne ściany, wewnętrzne, sklepienia, stropy, konstrukcje dachowe, pokrycia dachu, wyposażenie i instalacje) Uszkodzenia konstrukcji stropów i pokrycia dachu. Zniszczona stolar- drzwiowa i okienna.	
20. Najpilniejsze postulaty konserwatorskie Przeznaczyć do remontu!
