1. Obiekt BRAMA FORTECZNA OB.  
DOM MIESZKALNY (KAMIENICZKA)

DREZDENKO

4. Adres Pl. Wolności 12  
66-530 Drezdenko

10. Rejestr zabytków  
KOL-I-109/46

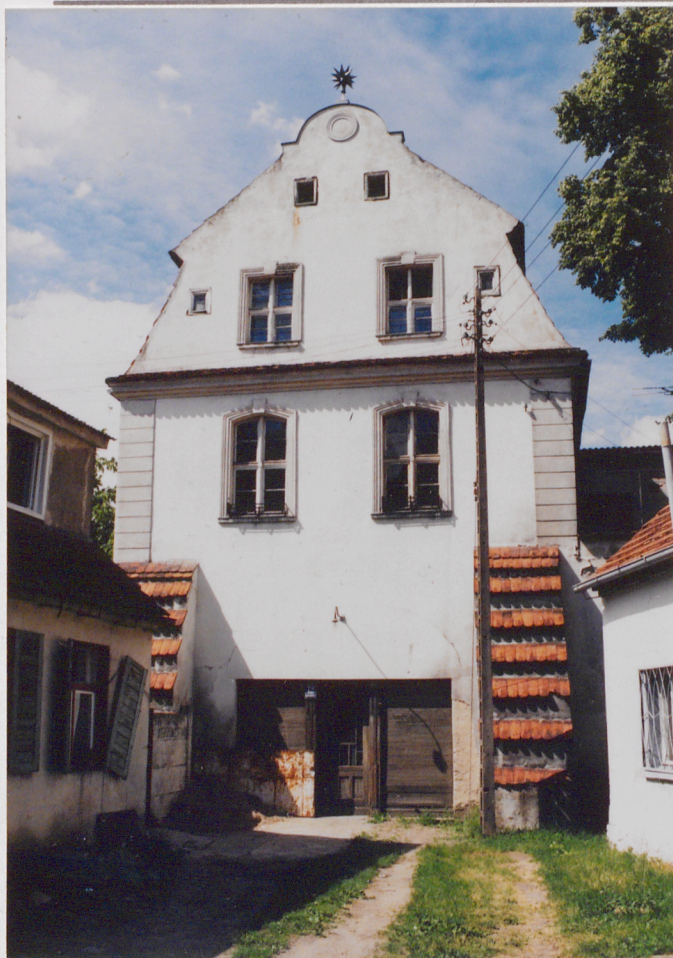
1. Elewacja południowo-wschodnia
  2. Widok opisywanej kamieniczki w zabudowie Pl. Wolności
  3. Elewacja północno-wschodnia
  4. Elewacja północno-zachodnia
  5. Elewacja południowo-zachodnia
  6. Drzwi i okna pomieszczenia dawnego pomieszczenia handlowo-usługowego
  7. Okno II kondygnacji elewacji północno-wschodniej
  8. Drzwi w elewacji północno-wschodniej
  9. Drzwi w sieni II kondygnacji
  10. Schody prowadzące na II kondygnację
- Wkładkę założył: ..... mgr Cezary Nowakowski, BSiDK Szczecin, listopad 1998 r.
- Miejsce przechowywania negatywów : ..... WKZ Gorzów Wlkp. ....

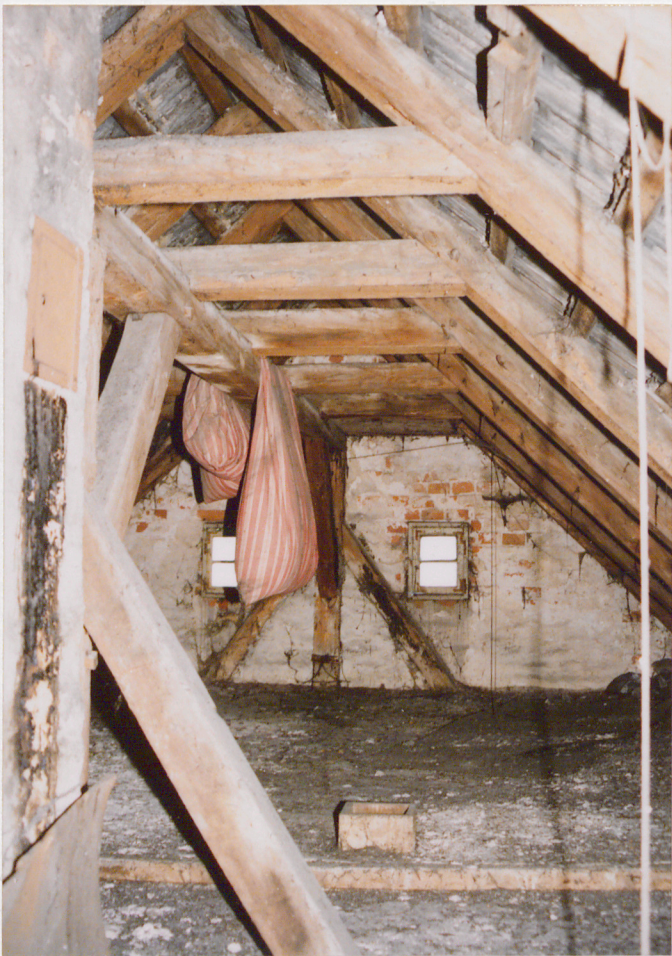
Wieżba dachowa typu mansardowego, krokwiowo-jętkowa ze spiętrzonymi podporami stolcowymi (w części dolnej podpory obustronne, w części górnej pojedyncze, wspierające jętki). Część elementów konstrukcyjnych obrobiona "od topora", większość mechanicznie. Przekroje użytego do konstrukcji materiału: krokwie - 14 x 15 cm, jętki - 13 x 12 cm, stojce podpór stolcowych - 16 x 18 cm. Ustrój konstrukcyjny dachu kamieniczki pochodzi najprawdopodobniej z XIX w.

- 11. Fragment więźby dachowej
- 12. Fragment więźby dachowej
- 13. Wejście do piwnicy, przylegającej do kamieniczki
