OSRODEK DOKUMENTACJI  
ZABYTEKOW W WARSZAWIE  
KARTA EWIDENCYJNA ZABYTEKOW  
ARCHITEKTURY I BUDOWNICTWA

ZAMEK

XVI,XVIII wiek

LUBSKO

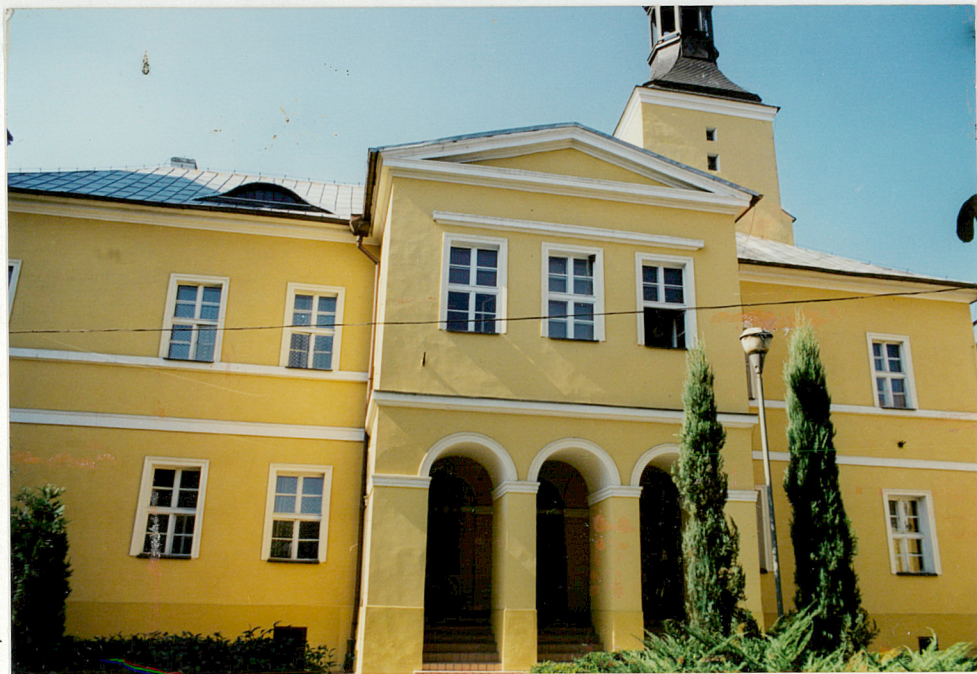
5

1. Widok na pałac od strony wsch.
2. Fragment elewacji frontowej
3. Fragment ryzalitu od pn.
4. Fragment tylnej elewacji
5. Elewacja frontowa
6. Elewacja pn.skrzydła
7. Widok na zamek od strony pn-zach.
8. Elewacja tylna
9. Fragment elewacji pn.
10. Hełm wieży
11. Korytarz I piętra
12. Widok na pd-zach część zamku
13. Fragment elewacji pd.
14. Dach budynku 3-kondygnacyjnego
15. Wnętrze piwnicy
16. Klatka schodowa I p.
17. Boczna klatka schodowa
18. Zewnętrzne schody pod arkadami
19. Wnętrze piwnicy
20. Wnętrze piwnicy
21. Poddasze
22. Świadek muru ceglanego
23. Herb
24. Drzwi wewnętrzne
25. Okno w elewacji pd.
26. Strop wieży
27. Sciana pn.wieży
28. Wnęka w I kondygnacji wieży
29. Wnęki w szanie zach.wieży
