**KOŚCIÓŁ EWANGELICKI ob. RZYMSKOKATOLICKI
PARAFIALNY pw. NAJŚWIĘTSZEGO SERCA P. JEZUSA**

1862–65; 1927 r;

WICINA

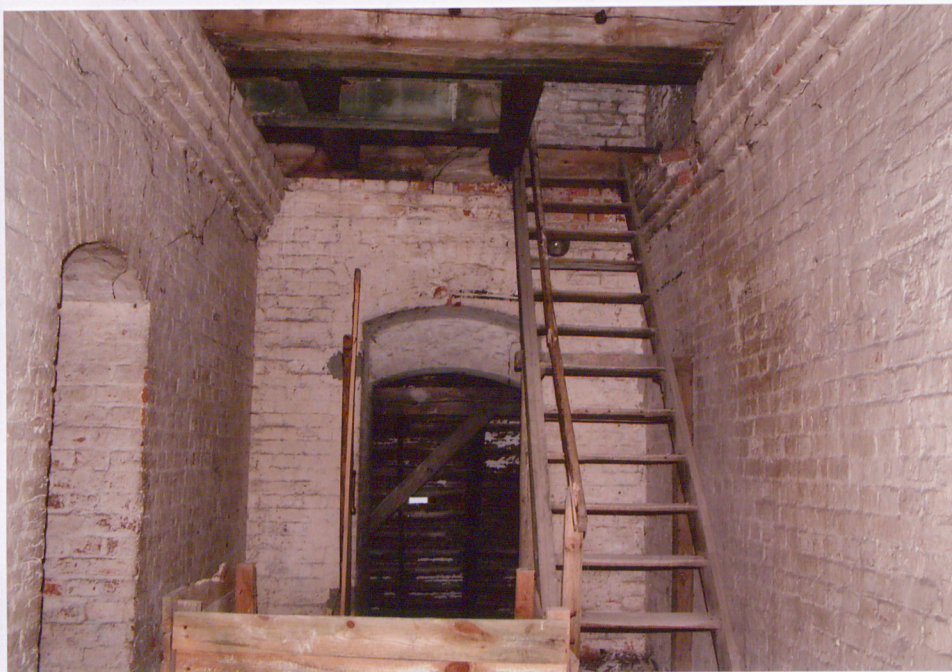
18. Prace budowlane i konserwatorskie, ich przebieg i dokumentacja <ul style="list-style-type: none"> ⇒ w kościele nie prowadzono w czasach powojennych żadnych kompleksowych prac budowlanych, remontowych ani konserwatorskich; ⇒ prawdopodobnie w l. 70/80-tych wykonano nową posadzkę prezbiterium; ⇒ lata 90-te XX w. — wymiana pokrycia hełmu wieżowego; prowizoryczne prace naprawcze przy pokryciu dachów w innych częściach kościoła; 		19. Stan zachowania (fundamenty, ściany zewnętrzne, ściany wewnętrzne, sklepienia, stropy, konstrukcje dachowe, pokrycie dachu, wyposażenie i instalacje) <p>Kościół zachowany w pierwotnej formie.</p> <p>Stan techniczny średni: średni stan pokrycia dachowego korpusu; bardzo zły stan daszków nad wejściami bocznymi (duże ubytki w łupku niefachowo łatanie blachą; zły stan deskowań); osłabiona konstrukcja części stropów i schodów wieżowych;</p>

1. Widok kościoła od strony cmentarza.
2. Fasada.
3. Elewacja pn., widok od zach.
4. Elewacja pd.
5. Dolna część elewacji wsch.
6. Górna część elewacji wsch.
7. Fragment szczytu wsch.
8. Ostatnia kondygnacja wieży.
9. Boczna część wieży.
10. Otwór wejścia głównego.
11. Otwór wejścia bocznego.
12. Wejście wsch.
13. wnętrze, widok ku prezbiterium.
14. Wnętrze, widok ku emporze muzycznej.
15. Przepierzenie między prezbiterium i aneksem.
16. Strop nawy.
17. Sklepienie prezbiterium.
18. Przestrzeń pod emporą muzyczną z wejściem głównym do kościoła.
19. Strop zakrystii.
20. Drzwi wejścia bocznego.
21. Klatka schodowa zach.
22. Klatka schodowa wsch.
23. Schody i stropy wieży.
24. Fragment więźby dachowej.
25. Fragment więźby dachowej.

20. Najpilniejsze postulaty konserwatorskie <ul style="list-style-type: none"> ⇒ kapitalny remont dachów: wymiana pokrycia, przegląd, naprawa i konserwacja więźby dachowej; ⇒ wymiana osłabionych konstrukcyjnie stropów i schodów wieży; ⇒ objęcie obiektu ochroną prawną i wpisanie go do rejestru zabytków;

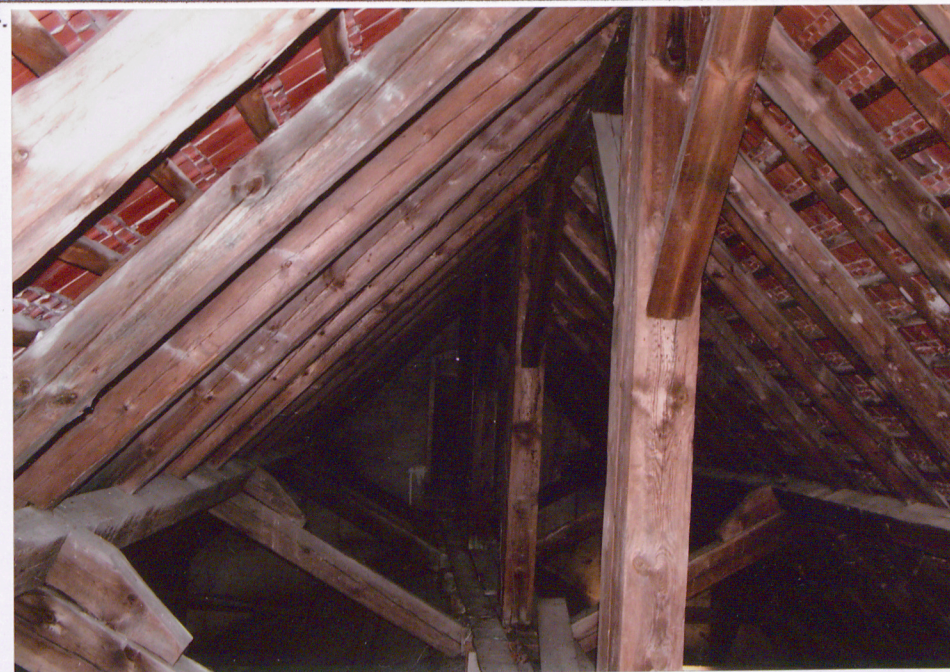
24.

Więźba dachowa. Drewniana konstrukcja powiązana z konstrukcją podwieszonego do niej stropu nawy; więźba mieszana – wieszakowa jednowieszakowa, połączona z płatwiowo-kleszczową na podwójnej ścianie stolcowej; krokwie wsparte na słupowej konstrukcji empor; kleszcze wiążące krokwie, słupy i zastrzały, które pełnią jednocześnie funkcję belek stropowych, wciągnięte częściowo do wnętrza kościoła, podobnie jak zakończenia środkowych wieszaków, ozdobnie opracowane w formie stalaktytowych zwisów; pary mniejszych kleszczy obejmują zakończenie krokwi i słupy empor; konstrukcja wzmocniona w kierunku kalenicowym mieczami: prostymi w partii strychu, łukowymi we wnętrzu nawy.
