OŚRODEK DOKUMENTACJI
ZABYTEKÓW w WARSZAWIE
KARTA EWIDENCYJNA ZABYTEKÓW
ARCHITEKTURY I BUDOWNICTWA

182/2 BUDYNEK MIESZKALNY / w zespole pałacowo-parkowo-folwarcznym/

1932 rok

K A M I E Ń

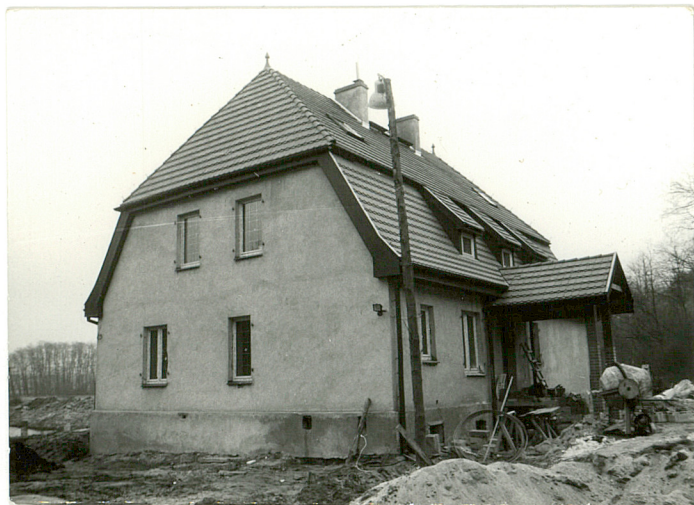
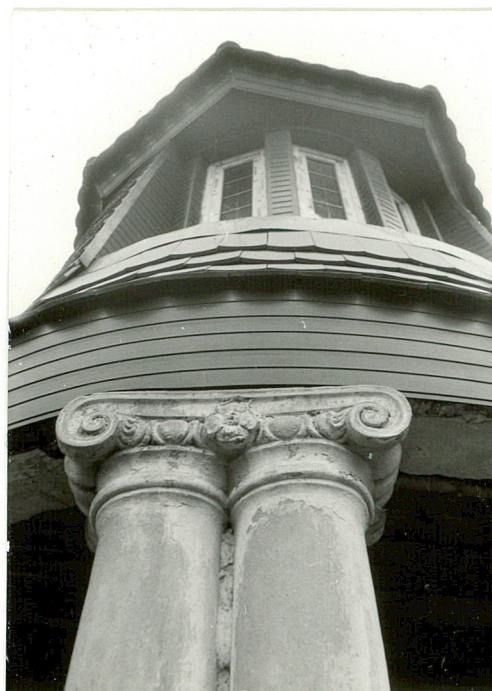
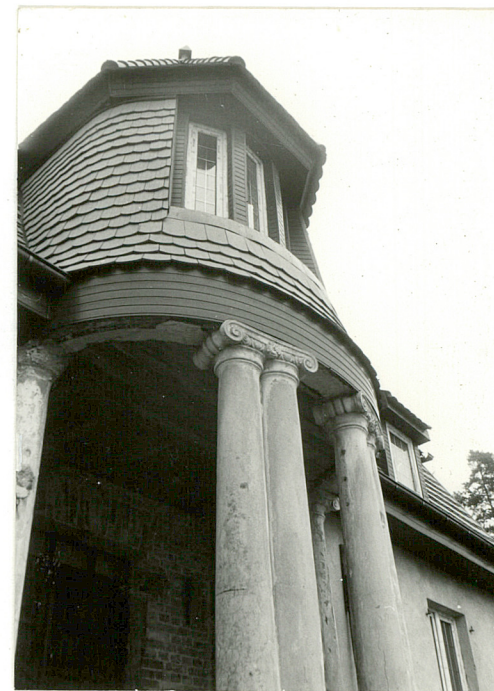
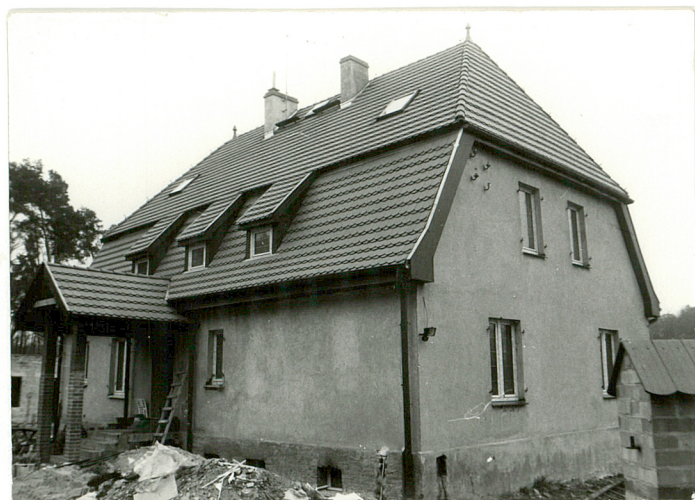
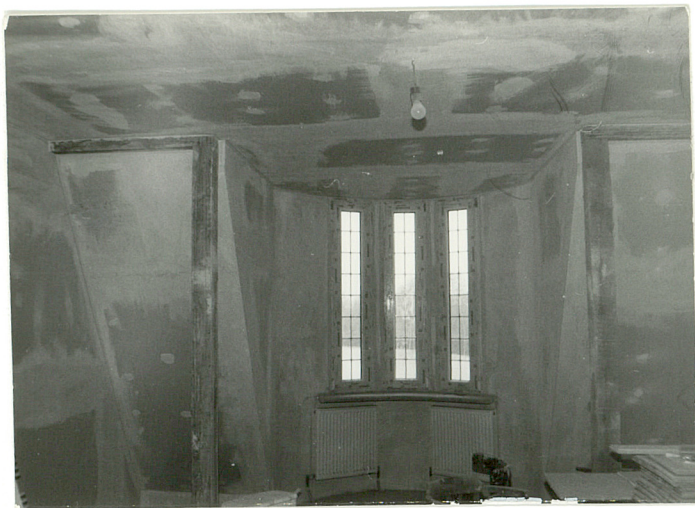
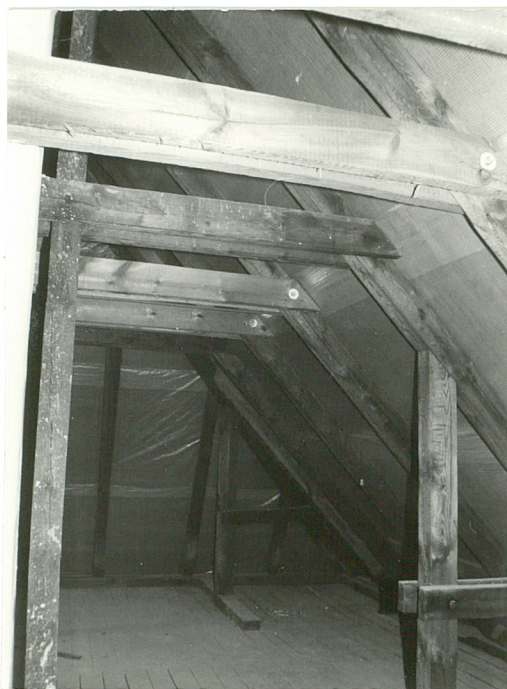
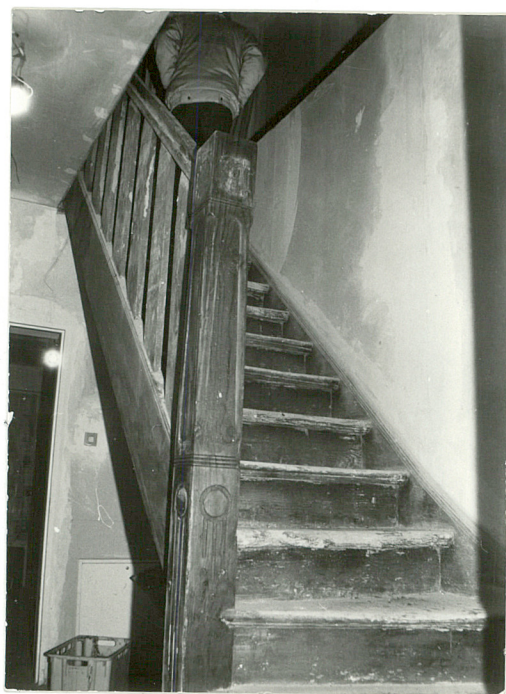
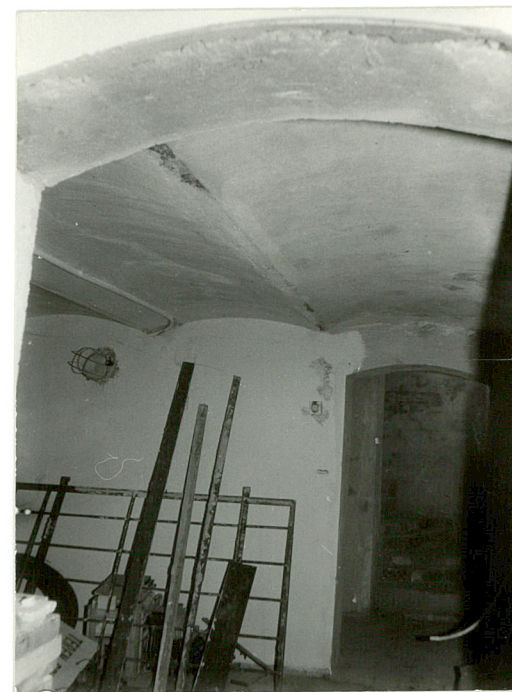
dokumentacja fotograficzna /1996 r/ - elewacje i wnętrza /na odwrocie

14. Kubatura 466 m ³	15. Powierzchnia użytkowa	16. Przeznaczenie pierwotne	17. Użytkowanie obecne
18. Prace budowlane i konserwatorskie, ich przebieg i dokumentacja W trakcie remontu kapitalnego w latach 1994-96 wykonano: - nowe pokrycie dachu z dachówki ceramicznej karpiówki - instalacje - rynny, rury spustowe i elementy wykończeniowe dachu z PCV - ganek od strony frontowej i schody zewnętrzne - stolarkę okienną i drzwiową - wzmocnienie i konserwację więźby dachowej /oryginalna/ - remont wnętrza, ściany i sufity obłożono płytami kartonowo-gipsowymi		19. Stan zachowania (fundamenty, ściany zewnętrzne, ściany wewnętrzne, sklepienie, stropy konstrukcje dachowe, pokrycie dachu, wyposażenie i instalacje) Budynek po kapitalnym remoncie, przeprowadzonym w latach 1994-1996 - zachowany w bardzo dobrym stanie technicznym.

20. Najpilniejsze postulaty konserwatorskie Konserwacja stolarki schodów wewnętrznych Konserwacja kolumnady ganku W przyszłości zaleca się likwidację listew z PCV przekrywających belkowanie /które powinno być tynkowane/ ponad kolumnienkami ganku.
