1. Obiekt  
**MURY OBRONNE MIASTA**

**GORZÓW WLKP.**

4. Adres **Gorzów Wlkp.**  
**ul. Zabytkowa**  
**działka nr 2751**  
 nr hipoteczny .....

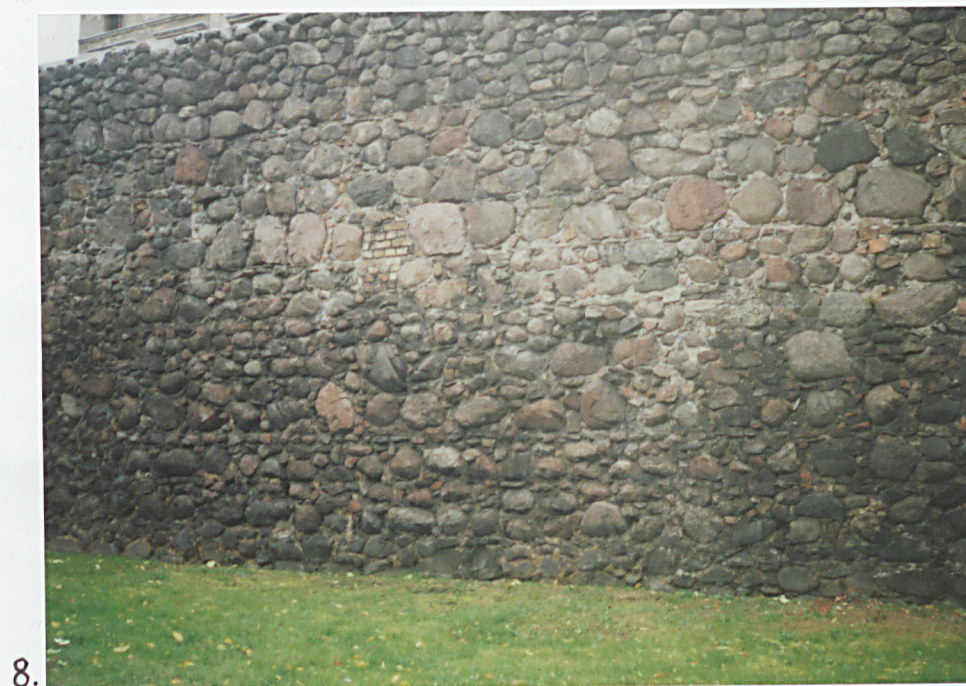
1. Widok na mur od str. pn.-zach.
2. Mur od ul. Zabytkowej w kierunku wsch.
3. Mur od ul. Zabytkowej w kierunku zach.
4. Mur od ul. Zabytkowej – odcinek wsch.
5. Początek muru przy ul. Hawelańskiej.
6. Mur od strony pn. – środkowy odcinek.
7. Mur od strony pn.-wsch.
8. Struktura muru w części środkowej.
9. Baszta I od ul. Zabytkowej (pd.).
10. Baszta I od strony pn.
11. Baszta II od ul. Zabytkowej
12. Baszta II od strony pn.
13. Baszta III od ul. Zabytkowej
14. Baszta III z fragmentem muru od strony pn.
15. Baszta IV od ul. Zabytkowej
16. Baszta IV od strony pn.
17. Otwór strzelniczy w murze od ul. Zabytkowej
18. Otwór strzelniczy od strony pn.
19. Przejście w murze przy baszcie III – widok od strony pn.
20. Wyjście z baszty IV, zamurowane – widok od strony pn.
21. Otwory strzelnicze od wewnętrznej strony baszty III.
22. Ślad po sklepieniu baszty
23. Otwór w przyziemiu muru.
