1. Obiekt

DOM MIESZKALNY

LUBSKO

4. Adres pl. Wolności 29

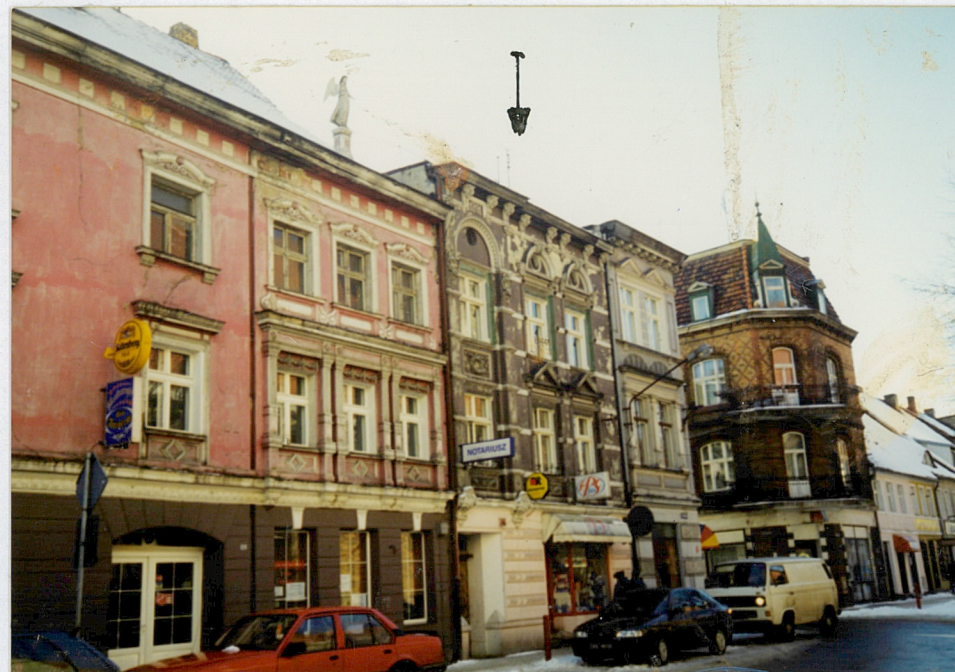
11. Zdjęcia, rzut, przekrój, sytuacja, orientacja

Dom położony jest w południowej pierzei rynkowej, w zwartej zabudowie, uszeregowanej w linii chodnika. Posadowiono go w północnej części działki nr 202/1 o powierzchni 185 m². Południową część parceli zajmuje podwórze oraz dwa budynki gospodarcze, z których jeden przylega do wschodniej strony elewacji domu. Zbudowany z kamienia /fundamenty/ i cegły na zaprawie piaskowo-wapiennej. Elewacje i wnętrza pokryte tynkami cementowo-wapiennymi. Ściany szczytowe poddasza w konstrukcji szchalcowej, zachodnia oblicowana cegłą. Niektóre wtórne ścianki działowe z płyty pilśniowej. W piwnicy sklepienia kolebowe z cegły, w pomieszczeniach naziemnych płaskie stropy drewniane ze ślepym pułapem. Wieżba dachowa drewniana, konstrukcji krokwiowo-jętkowej /w tym trakcie/ i krokwiowej /w trakcie przednim/. Dach kryty dachówką ceramiczną karpiówką /trakt tylny/ i papą na deskach /trakt przedni/. Posadzki : w piwnicy z cegły kładzionej na płask, w sieni od frontu płytki ceramiczne 10 x 10 cm, w drugim trakcie płytki terrakotowe 20 x 20 cm, czerwone i szare w układzie szachownicowym; w sklepie posadzki betonowe; w pomieszczeniach drugiej i trzeciej kondygnacji podłogi drewniane, niektóre nakryte linoleum. Schody do piwnicy ceglane, zabiegowe, na pierwsze piętro drewniane, o profilowanych stopniach i otynkowanych policzkach; na drugie piętro drewniane jednobięgowe. Jedne i drugie mają tralkowe balustrady i profilowane słupki. Na strych prowadzi drabina. Drzwi frontowe w drewnianych, profilowanych ościeżach, dwuskrzydłowe, dwuwarstwowe, klepkowe /od wewnątrz deskowe, z prostokątnym nadświetlem. Klepki przymocowane ćwiekami. Na lewym skrzydle kołatka w kształcie wygiętej w kablak wici roślinnej, na prawym prosta klamka na tarczce i metalowy uchwyt. Drzwi osadzone na prostych zawiasach z górną i dolną zasuwą, z zamkiem skrzynkowym. Drzwi z sieni na podwórze dwuskrzydłowe, ramowo- płycinowe na zawiasach francuskich, z wpuszczonym zamkiem. Do wnętrza biurowych i mieszkalnych drzwi jednoskrzydłowe, płycinowe, na zawiasach francuskich. Do piwnicy drzwi płytowe, nowe. Do sklepu przeszklone, zespolone z oknem wystawowym. Okna drewniane, skrzynkowe, dwuskrzydłowe, krzyżowe, w drewnianych ościeżach, na zawiasach francuskich z jednoskrzydłową zakrętką. Pod gzymsem wieńczącym okienka koliste w drewnianych ramach. W oknach frontowych zachowane stare słupki i ślemiona. Dom założony na rzucie wydłużonego prostokąta z sienią przelotową po stronie wschodniej. Dom zlokalizowany z sąsiednimi kamienicami, o bryle zwartej, trzykondygnacyjny od frontu, dwukondygnacyjny od podwórza, podpiwniczony. Dach dwuspadowy w drugim trakcie i pulpitowy o łagodnym spadku w trakcie frontowym. Dwie wystawki w połaci tylnej nakryte są daszkami pulpityowymi. Elewacja frontowa trzyosiowa, artykułowana wertykalnie, z dwukondygnacyjnym pseudowykuszem na osi wschodniej. Lico części parterowej zdobione rustyką /w tynku/. Na osi wschodniej prostokątny otwór drzwiowy do sieni. Pośrodku prostokąt na drzwi do sklepu, zespolone z oknem wystawowym. Fasada w poziomie drugiej i trzeciej kondygnacji zdobiona nakładaną dekoracją listwową. Pozorny ... cd. wkł. nr 1

<p>14. Kubatura</p> <p>1.063 m3</p>	<p>15. Powierzchnia użytkowa</p> <p>210 m2</p>	<p>16. Przeznaczenie pierwotne</p> <p>Mieszkalne</p>	<p>17. Użytkowanie obecne</p> <p>mieszkalno-usługowe</p>
<p>19. Prace budowlane i konserwatorskie, ich przebieg i dokumentacja</p> <p>Tynki zewnętrzne spęcherzone, złuszczone warstwa emulsyjnej farby. Występują pionowe i ukośne pęknięcia ścian. Na ścianach parteru i w piwnicy wilgoć ze śladami zagrzybienia.</p>		<p>18. Stan zachowania (fundamenty, ściany zewnętrzne, ściany wewnętrzne, sklepienia, stropy, konstrukcje dachowe, pokrycie dachu, wyposażenie i instalacje)</p> <p>Po 1945 roku prowadzone były remonty bieżące dachu z wymianą blacharki. Odnowiono elewacje W 1972 roku wznowiono konstrukcję Dachową, przez uzupełnienie jętek.</p>	
		<p>20. Najpilniejsze postulaty konserwatorskie</p> <p>Wyeliminować zawilgocenie ściany, odnowić elewacje po uprzednim ustaleniu powodów spękania ścian. Ujednolicić kolorystykę fasady w uzgodnieniu ze służbą konserwatorską.</p>
