LUBUSKIE

1. Obiekt zabytkowy

Chata Nr. 99

Broniszów

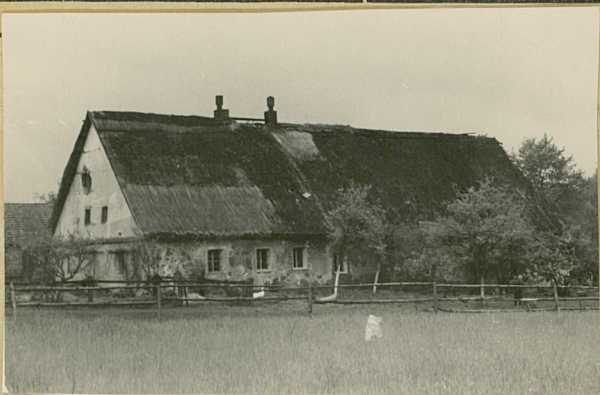
Pierwotnie konstrukcji szachulowej, w nowszych czasach ze wypełnieniem brytów obmurowane cegł. Wbudowane na mur wydłużonego prostokąta, dwu. frontowa. Wewnątrz stropy belkowe. Dach niołowy kryty strzech z lukarną.
