1. Obiekt *EWANGELICZNY ob. nym. luth.*  
KOŚCIÓŁ FIL. P.W. DOBREGO PASTERZA

2. Czas powstania  
XVI, 1688, 1884 r.

3. Miejscowość **Pietrzyków**

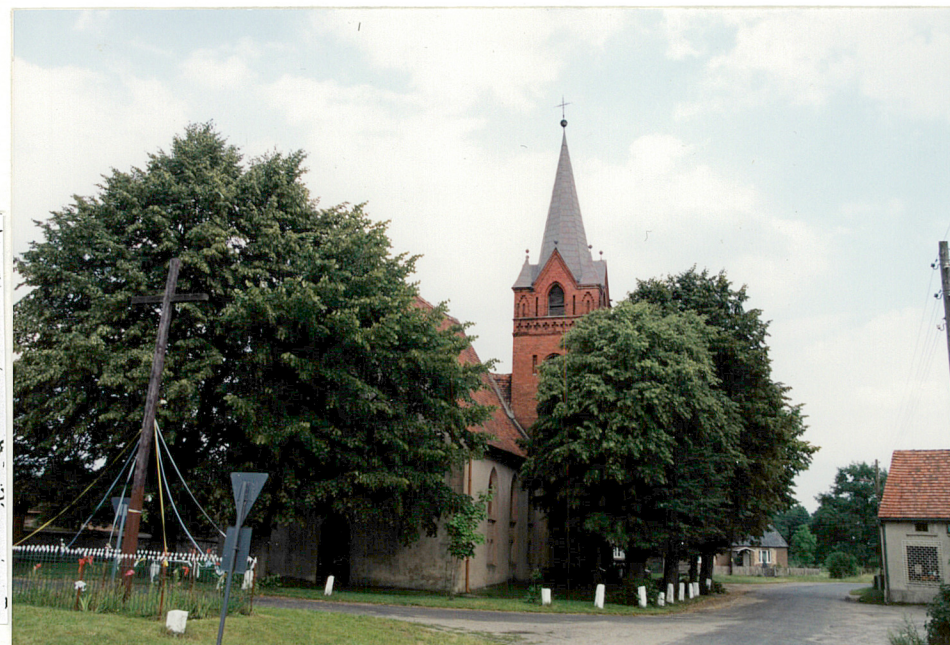
1. Plan orientacyjny
2. Widok od pd – zach
3. Plan sytuacyjny
4. Rzut przyziemia
5. Widok od pn – zach
6. Okno
7. Archiwalne
8. Kościół w panoramie wsi ,widok od pn.
9. Wnętrze nawy
10. Foto archiwalne
