1. Obiekt

234/1 ZAMEK

2. Czas powstania
2 poł. XIV, 2 poł.
XVII, 1 poł. XVIII
XIX w3. Miejscowość ŁAGÓW 2904
nr hipoteczny

4. Adres ul. Kościuszki 3

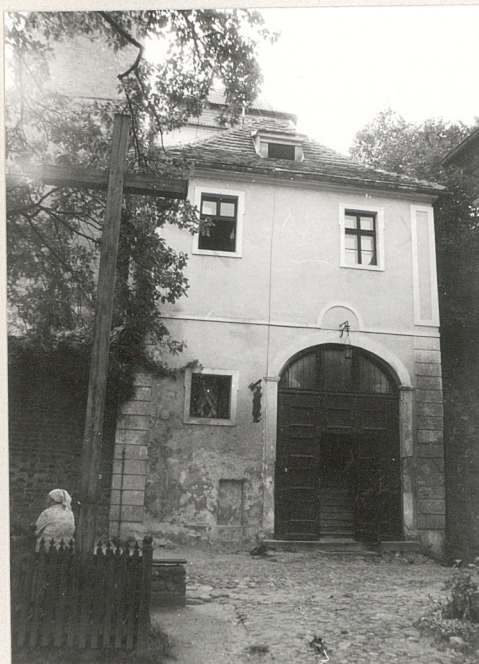
2

Pomimo długoletniego remontu obiekt jest poważnie zaniedbany. Przeciekające dachy oraz ubytki odpływów wody powodują zawilgotnienia ścian oraz odpadanie tynku i datału architektonicznego elewacji. Poważnie zniszczony jest północno-zachodni narożnik zamku. W jedynym zachowanym gotyckim wnętrzu /ob. kawiarni/ widoczne są ubytki żeber sklepiennych i ich postępujące niszczenie. W murze obronnym wokół zamku, na jego wschodnim odcinku istnieje duża wyrwa, która w skutek braku zabezpieczenia sukcesywnie się powiększa.

1. Wejście od strony wsch. prowadzące na dziedziniec zamkowy
2. Fragment murów obronnych na wsch. odcinku
3. Pd-zach. narożnik murów obronnych
4. Wejście po stronie pn.
5. Basteja w pn. odcinku murów obronnych

Istnieje pilna konieczność przełożenia dachów, naprawy rynien i odpływów wody. Ponadto należy uzupełnić ubytki w murze obronnym zamku szczególnie na jego wschodnim odcinku. Należy zabezpieczyć ceglane żebra sklepienne w sali kawiarni. Uporządkowania wymaga cały teren wokół zamku a w szczególności na jego zapleczu.

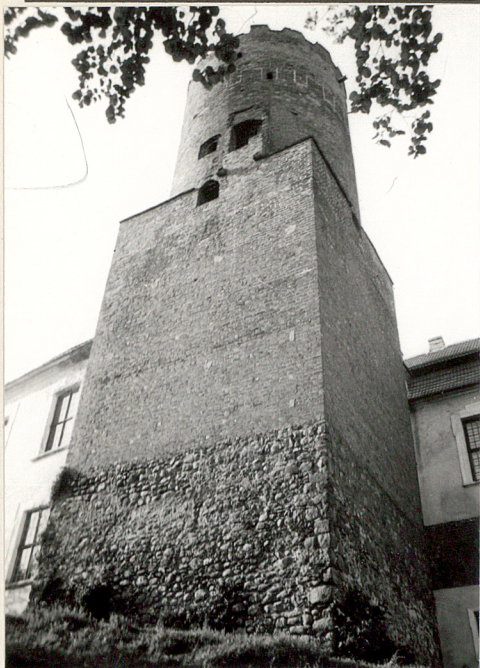
W narożniku południowo-wschodnim występuje wieża, w przyziemiu na rzucie czworoboku przechodzącego na wysokości III kondygnacji w cylindryczną formę, zwieńczona krenelażem.

1. Wieża od strony pd.

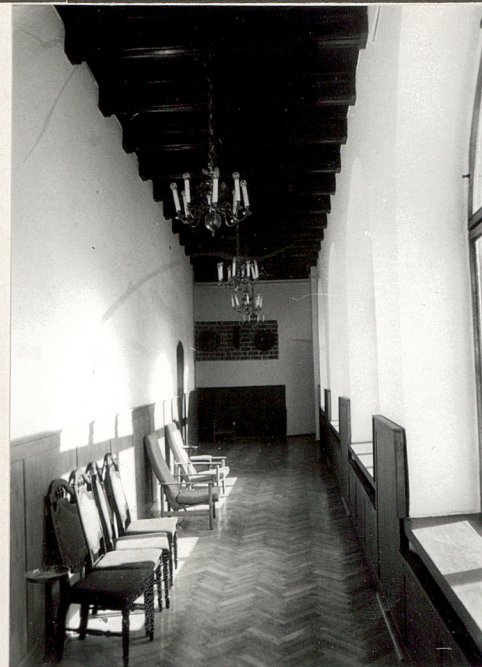
3. Tzw. Sala Rycerska w skrzydle zach.

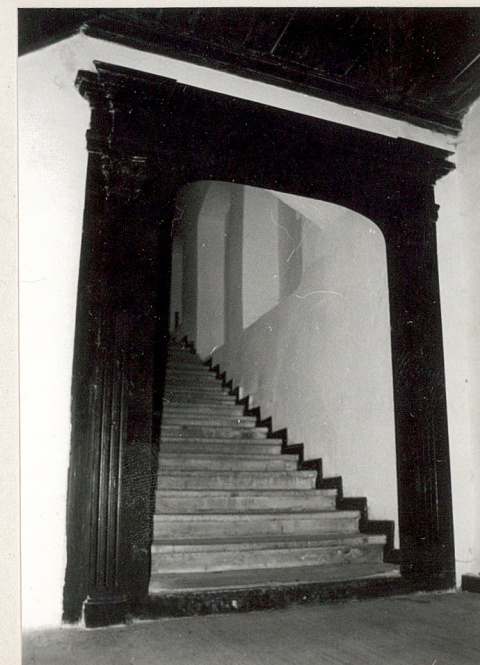
5. Portal na półpiętrze klatki schodowej wiodącej na dziedzińiec
