1. Obiekt

**KOŚCIÓŁ FILIALNY p.w. NARODZENIA N.M. PANNY**

**1 poł. XIV w.**

**MARWICE**

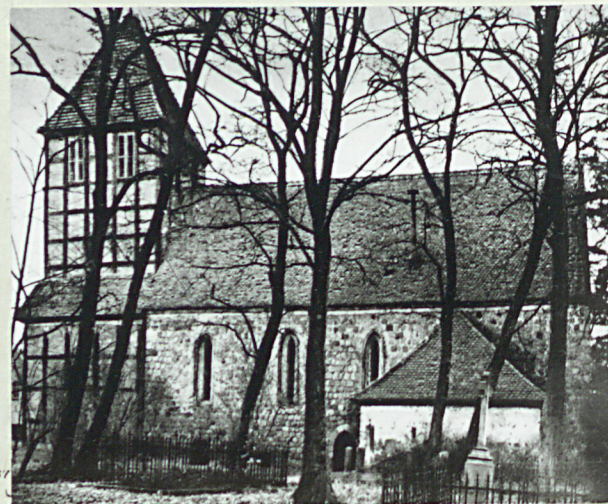
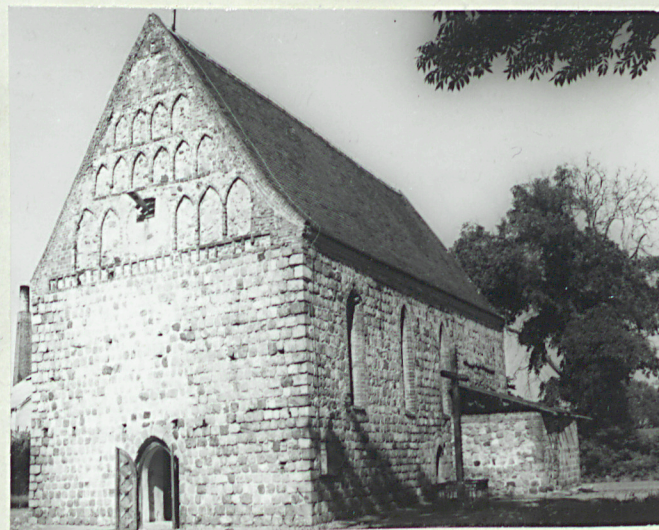
Wzniesiony na planie prostokąta, zbudowany został z dobrze obrobionej kostki granitowej układanej w poziome warstwy. Jedynie dekoracja obydwu szczytów oraz obramienia okien wykonane zostały z cegły. Od południa przylega do niego zbudowana również z granitu prostokąta krypta, od północy wzniesiona z cegły maszynowej prostokątna zakrystia. Kościół posiada dach dwuspadowy pokryty dachówką karpiówką na tzw. koronkę, zakrystia dach o trzech połaciach, krypta - prowizoryczne przykrycie deskami. Jednoprzestrzenne wnętrza budowli pozbawione podziałów przykryte stropem belkowym jest otynkowane i pobielone. Jak podaje K. Reissmann na strychu istnieje średniowieczna polichromia, co by sugerowało, że pierwotnie wnętrze nie posiadało stropu. Podłoga drewniana. Instalacja elektryczna.

Niewielka, zwarta bryła kościoła jest nierozczłonkowana i pozbawiona bogatszej dekoracji. Na osi fasady umieszczony jest dwuskokowy, ostrołukowy o granitowych ościeżach portal. Jej szczyt posiada wykonaną z cegły dekorację składającą się z ostrołukowych blend usytuowanych w trzech strefach, zmniejszających się ku wierzchołkowi. Elewacja wschodnia posiada trzy wysmukłe rozglifione okna z ceglanyimi uskokowymi ościeżami od zewnątrz, a jej szczyt dekorowany jest wysmukłymi blendami o układzie piramidalnym. Elewacje boczne posiadają po trzy wąskie i wysmukłe, silnie rozglifione, ostrołukowe otwory okienne, zaś na osi ostrołukowe o kamiennych ościeżach portale. We wschodniej części ściany południowej zachowały się ślady po pierwotnej zakrystii.

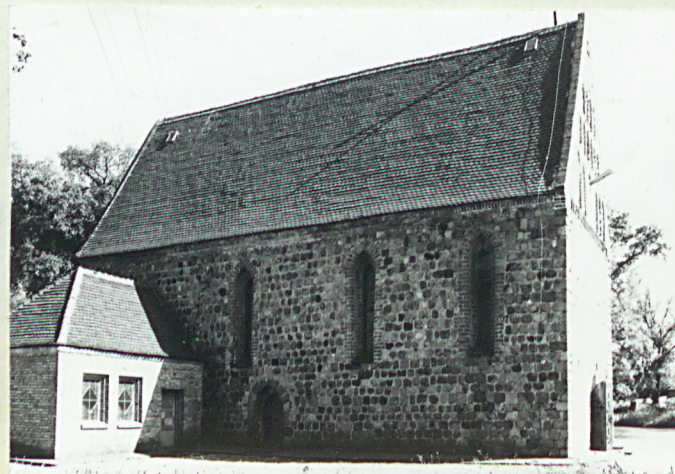
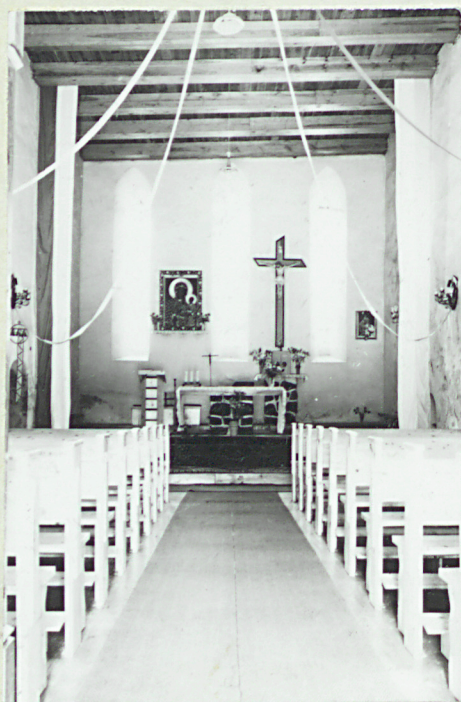
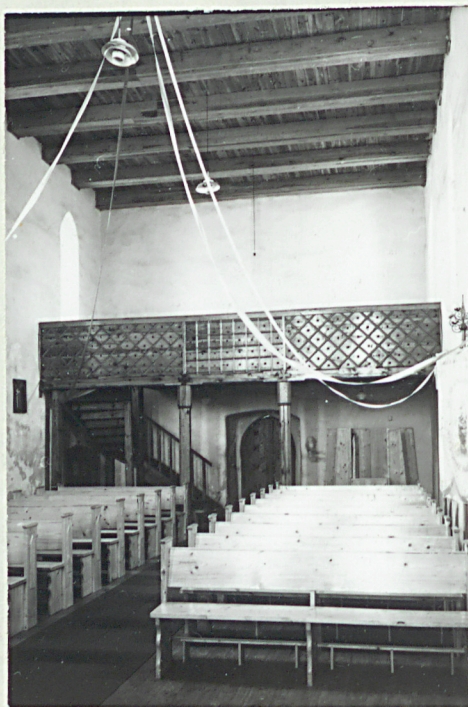
**Kościół znajduje się w niezłym stanie technicznym. Poważny problem stanowi jednak bardzo silne zawilgoce-  
nie murów, które powoduje odpadanie tynków wewnętrznych.  
W bardzo złym stanie znajduje się natomiast krypta poz-  
bawiona trwałego przykrycia.**

**Należy zapobiec nasiąkaniu murów oraz pokryć trwale kryptę.**
