DOM

1905 r.

GORZÓW WLKP.

WŁADYSŁAWA
ul. Łokietka 16

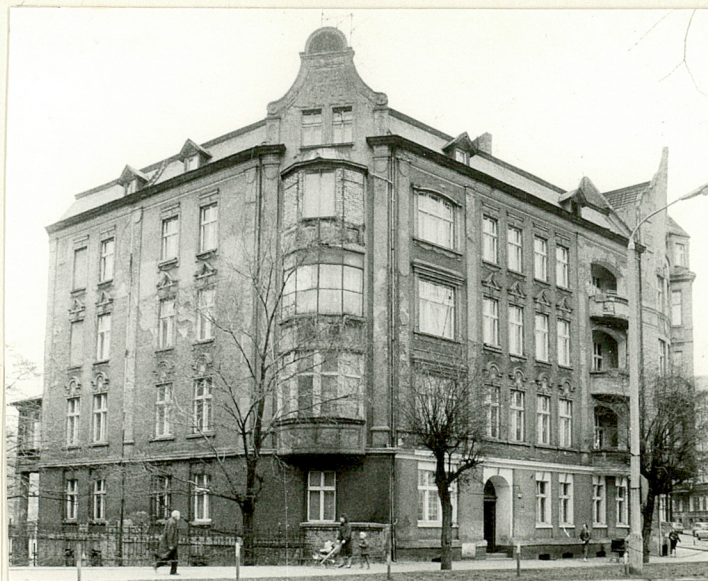
11. Zdjęcia rzut, przekrój, sytuacja, orientacja

Usytuowany w pñ. ciągu zwartej zabudowy ul. Łokietka na styku z ul. J. Dąbrowskiego , narożnikowy . Fasadą zwrócony w kierunku południowym i południowo - zachodnim. Murowany z cegły , otynkowany. W piwnicach żelbetowe sklepienia odcinkowe, w pozostałych pomieszczeniach drewniane stropy z sufitami. Wieżba dachowa ,drewniana konstrukcji krokwiowo-stolcowej . Dach kryty podwójnie kładzioną karpiówką. W sieni posadzka z ceramicznych kwadratowych płytek , w innych pomieszczeniach podłogi. Schody do piwnic betonowe, z parteru na wyższe kondygnacje drewniane z tralkową balustradą. Drzwi ramowo - płycinowe, niektóre z mosiężnymi klamkami . W głównym wejściu drzwi dwuskrzydłowe z naświetlem zamkniętym półkoliście, zdobione płycinami o linii wklęsło - wypukłej, z rozetami i prostokątnymi płytami z płaskorzeźbioną dekoracją roślinną. Okna prostokątne ,cztero i sześćcio - polowe, w sieni od podwórza wielopolowe z kolorowymi szybkami.

Założony na rzucie nieregularnego wieloboku z owalną klatką schodową przy - legającą do elewacji tylnej. W partii środkowej trzytraktowy , w partiach bocznych jedno i dwutraktowy . Na osi środkowej sieni przelotowa przepierzona na dwie części , z których pñ. mieści schody na wyższe kondygnacje i do piwnic . Z sienią stykają się boczne korytarze /zamknięte drzwiami /, prowadzące do pomieszczeń mieszkalnych. Do pñ.-zach. części budynku prowadzą schody zewnętrzne . W szeregu pomieszczeniach dekoracje sztukatorskie na fasetach, rozety na sufitach, dekoracyjne piece kaflowe. Kalenicowy, czterokondygnacyjny , podpiwniczony, nakryty dachem dwuspadowym o nierównych połaciach - z frontu krótkiej i stromej , od podwórza długiej o łagodnej linii spadu. Fasada w miejscu załamania rozdzielona trzykondygnacyjnym wykuszem z wystawką zwieńczonym półkolistym tympanonem wypełnionym płaskorzeźbą orła. W polu przyczółka napis i data :ERB 1905 r. Trójboczny wykusz przeszklony na całej powierzchni. Wyraźną wertykalną artykulację fasady podkreślają płytkie pilastry , schodzące do poziomu pod - wójnego gzymsu odcinającego partię parterową . Głównym elementem architektonicznego wystroju jest dekoracja okien, ujętych w obramienia z kluczami i fartuszkami . Nad oknami nadto profilowane nadproża, trójkątne przyczółki oraz dekoracja kartuszkowa zamknięta archiwoltą o łuku półkolistym nadwieszonym. Południowa strona fasady zaakcentowana na osiach skrajnych - dużymi sześciokątnymi oknami od strony zach. oraz wgłębionymi balkonami o wypukłych balustradach od strony wschodniej. Elewacja podwórzowa prosta , rozcłonkowana jedynie rytmem prostokątnych otworów okiennych. Instalacje : elektryczna, wod.-kan., ogrzewanie piecowe.
