1. Obiekt WILLA FABRYKANTA

DOM MIESZKALNY (KAMIENICA) OB. BUDYNEK BIUROWO-USŁUGOWY

GORZÓW  
WIELKOPOLSKI

Ul. Nadbrzeżna 1  
66-400 Gorzów Wlkp.

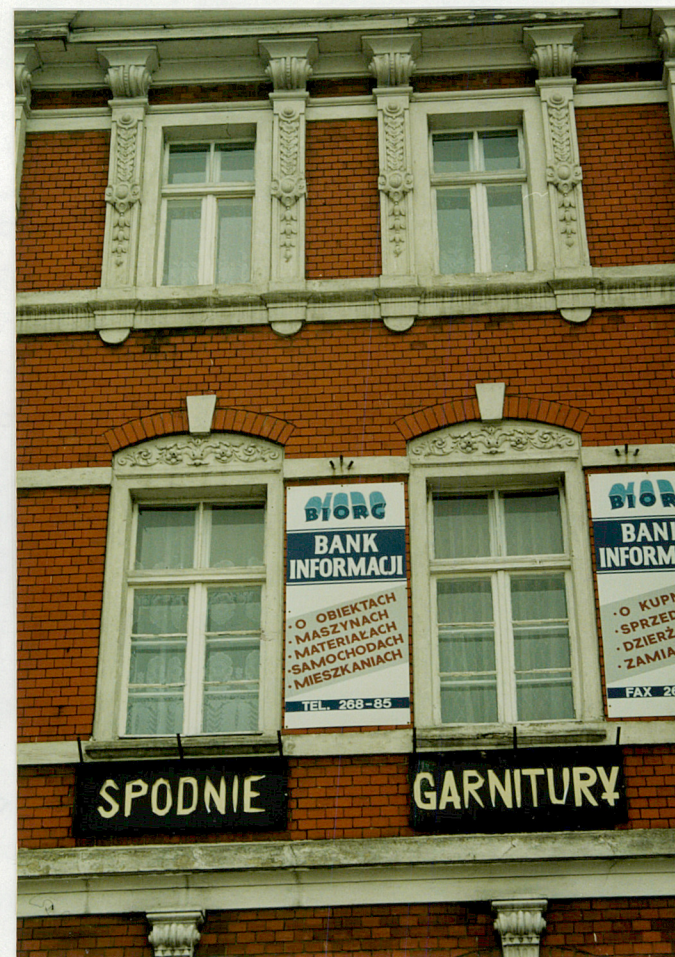
**c. d. rubr. nr 13 - Okna** - otwory okienne w formie stojących prostokątów (stosunek szerokości do wysokości jak ca 1 : 2; w oknach środkowych osi I i II kondygnacji elewacji wschodniej jak 1 : 3; w oknach poddasza elewacji wschodniej jak 5 : 6), przesklepionych odcinkowymi nadprożami (okna I kondygnacji) i ujętych architektonicznym obramieniem. Okna II kondygnacji klatki schodowej w formie biforium, ujętego płaską, otynkowaną niszą (blendą) pełnołukową. Okna pomieszczeń użytkowych I - III kondygnacji skrzynkowe, czteroskrzydłowe, dzielone ślemionami (w części przypadków zachowane są stare, żłobkowane ślemiona, w pozostałych - wtórne, proste). Okna piwnic i klatki schodowej krosnowe; jedno z okien piwnicy zachowało pierwotny, dekoracyjny charakter (wolutowe zwieńczenie słupka). Część otworów okiennych (np. w piwnicy) jest wtórnie zablendowana, a część ma wtórne, zewnętrzne kraty metalowe.

1. Elewacja zachodnia
2. Elewacja południowa
3. Elewacja wschodnia
4. Widok obiektu od północy
5. Okna I i II kondygnacji elewacji frontowej
6. Drzwi frontowe
7. Schody wewnętrzne

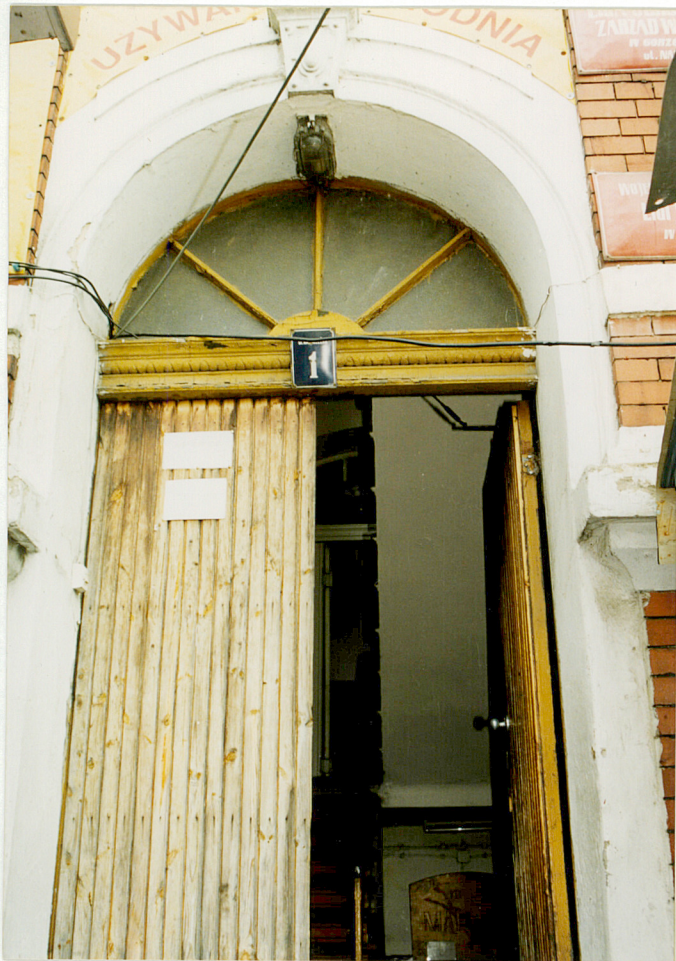
6.

**Drzwi** frontowe dwuskrzydłowe, kłpkowe (wtórne skrzydła), zawieszone na zawiasach trzpieniowych. W pełnołukowym otworze drzwiowym - ponad masywnym ślemieniem, dekorowanym snycerskim ornamentem z motywem "rybiego pęcherza" - półkoliste nadświetle, dzielone szczeblinami w układzie wachlarzowatym. Wewnątrz budynku jednoskrzydłowe drzwi ramowo-płycinowe (w większości wtórnie obite listwami), zawieszone na zawiasach trzpieniowych; otwory drzwiowe ujęte listwowymi opaskami. W elewacji wschodniej, do piwnicy prowadzą jednoskrzydłowe drzwi metalowe.

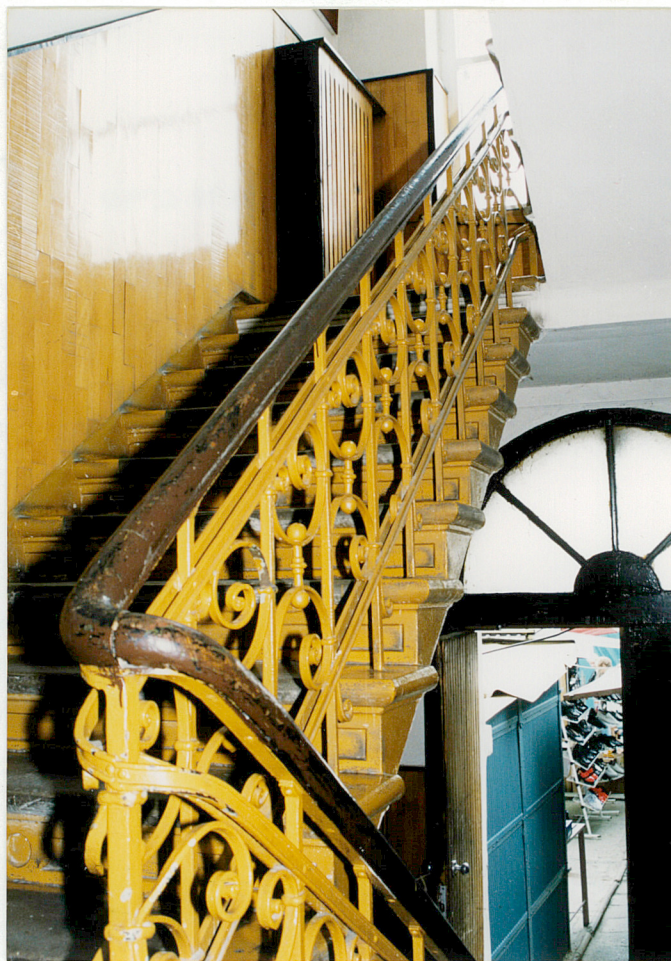
7.

**Schody** wewnętrzne dwubiegowe (powrotne) wykonane z prefabrykowanych, profilowanych elementów betonowych, zaopatrzone w drewniane, profilowane poręcze, osadzone w metalowych, ażurowych balustradach, wykonanych z ozdobnie giętych prętów.
