KOŚCIÓŁ FILIALNY pw. ŚW. KLEMENSA

1414 r; poł. XVI w.; w.; XVII
w.; 1 poł. XVIII w.

**BORÓW
POLSKI**

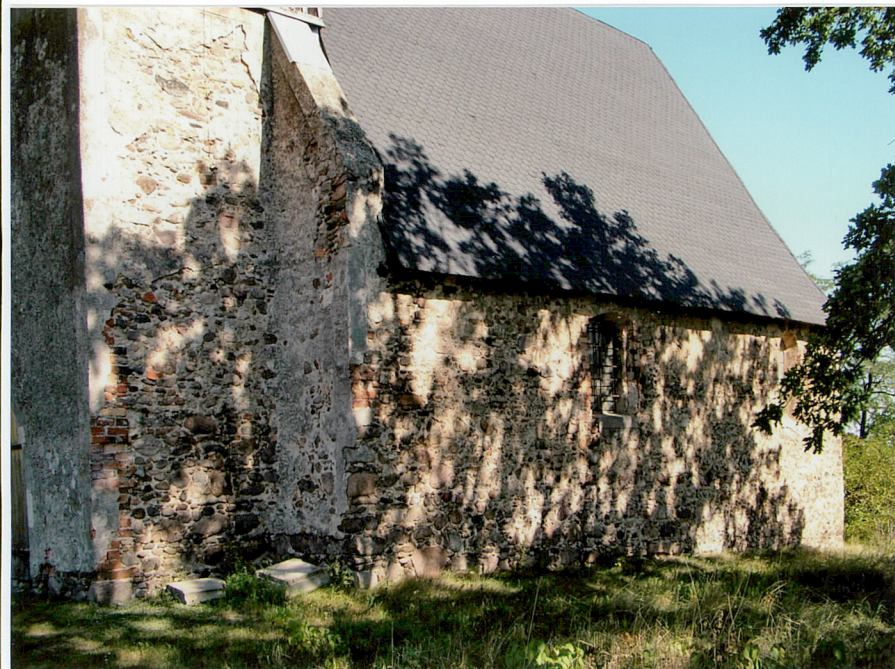
3.

Elewacja pd. – elewacja korpusu 2-osiowa; otworki okienne zróżnicowane: zach. szerszy z zamknięciem odcinkowym, wsch., z zachowaną oryginalną, ostrołukową, wytynkowaną wnęką okienną, pomniejszony i przekształcony (z zamknięciem pełnołukowym); od zach. cofniętą elewacją wieży, ze śladami dekoracji ramowej w tynku; w dolnych murowanych kondygnacjach ślepa; powyżej drugiej kondygnacji drewniana, szalowana deskami, z wyciętą w najwyższej kondygnacji parą prostokątnych środkowych otworków okiennych.

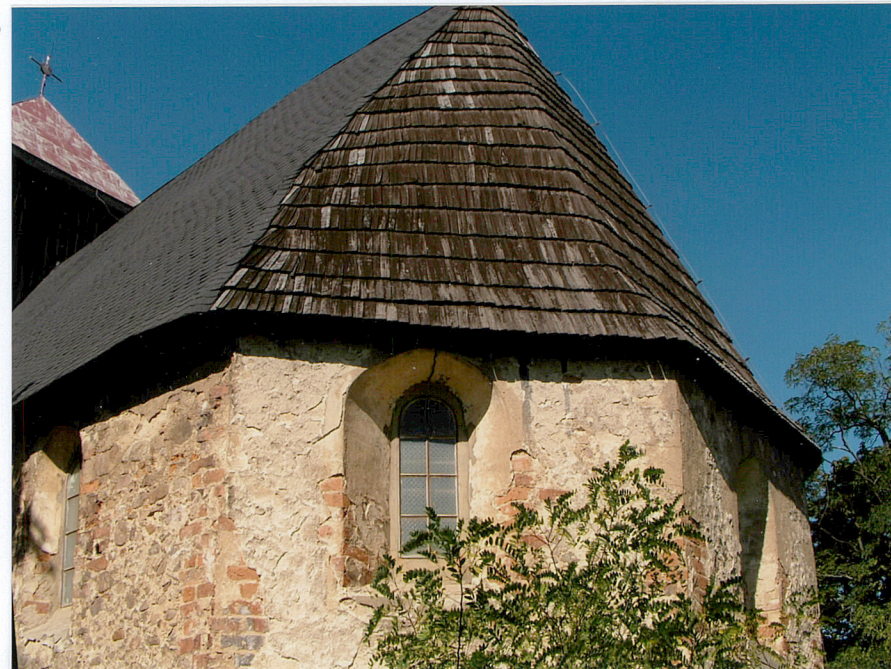
4.

Elewacja wsch. – pokryta resztkami tynku, ukształtowana trójbocznie elewacją apsydy prezbiterium; 2-osiowa, z oryginalnymi gotyckimi, wytynkowanymi wnękami okiennymi, w których przekształcone, zamknięte pełnołukowo otworki; od pn. towarzyszy jej jednoosiowa elewacja zakrystii, zamknięta nie wyodrębnionym, nisko opadającym półszczytem; otwór okienny zamknięty odcinkowo.

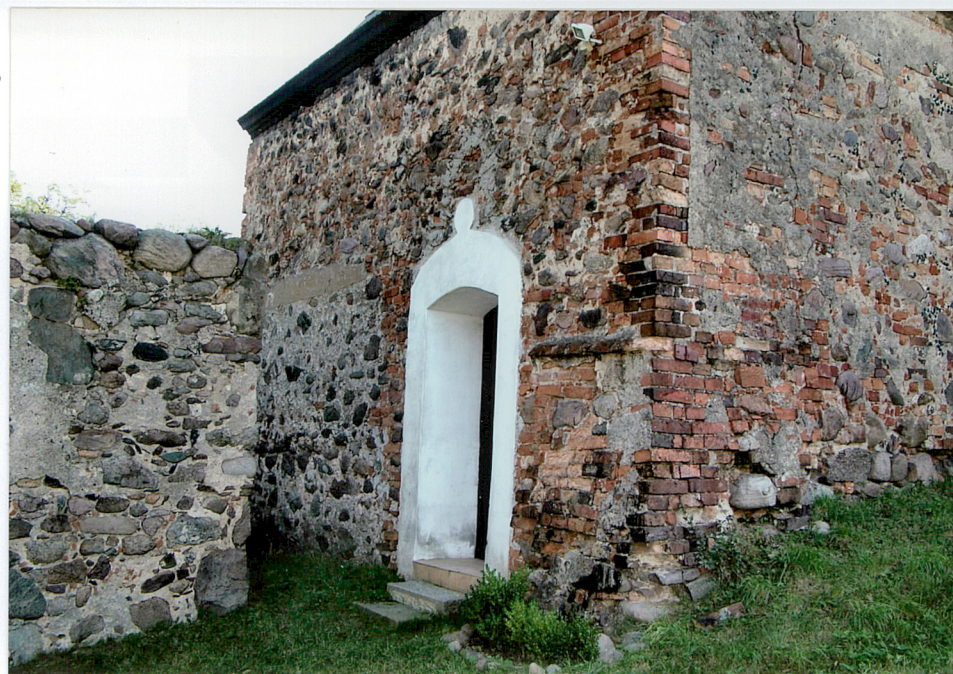
7.

Elewacja pn. – elewacja korpusu przesłonięta od wsch. nisko opadającym pulpitowym dachem zakrystii, od zach. – ścianą kruchty bocznej, z przesuniętym od osi ku zach. odcinkowo zamkniętym otworem drzwiowym; otwór ujęty w szerokie obramienie pasowe w tynku, ze zwieńczeniem w formie koła.

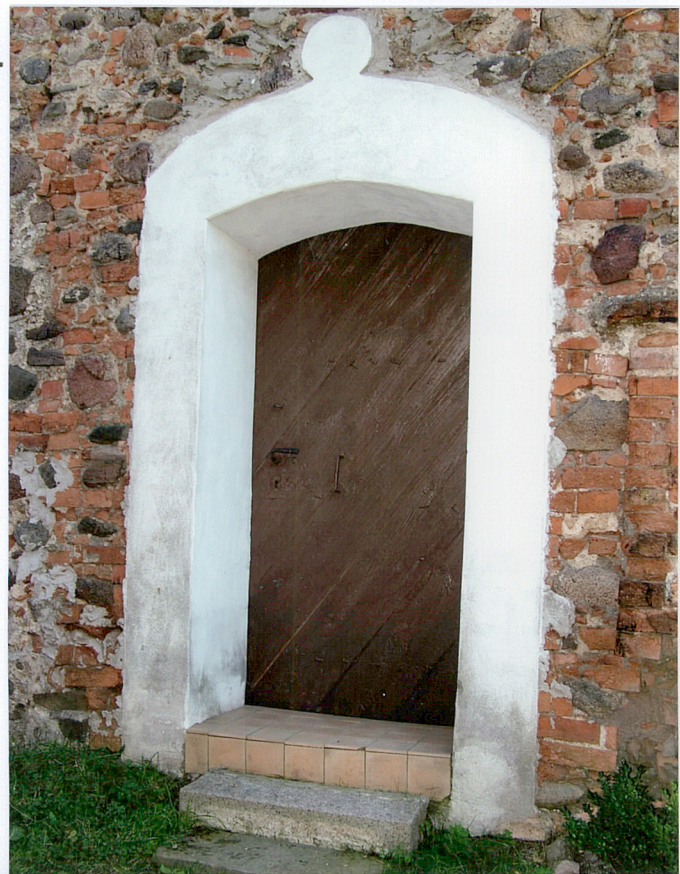
8.

Otworki drzwiowe zewnętrzne. Otwór wejścia głównego zlokalizowany w przyziemiu wieży – mały, zamknięty ostrołukiem; drzwi o takim samym kształcie, jednoskrzydłowe, zbite z desek na listwach, na zawiasach pasowych. Drzwi kruchty bocznej w otworze z odcinkowym zamknięciem, ujętym w opaskowe obramienie z elementem kolistym w zwieńczeniu; jednoskrzydłowe, zbite z desek na listwach, z zewnątrz opierane deskami w układzie ukośnym.

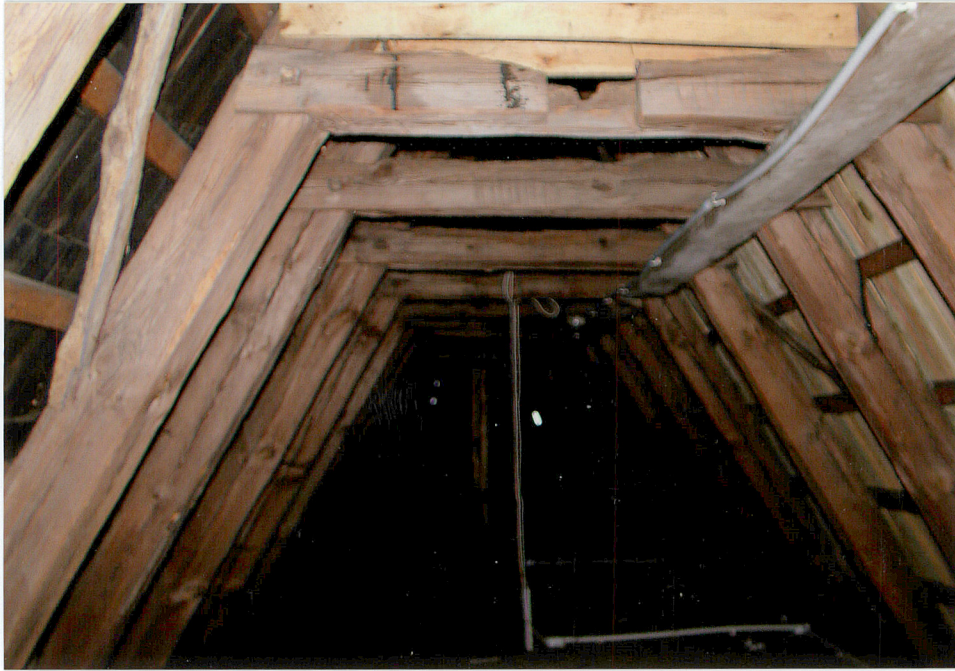
Wieżba dachowa. Konstrukcja dachu drewniana, w dolnych partiach ukryta pod deskową podłogą strychu; w dostępnej części wieżba jętkowo-krokwiowa.

20. Najpilniejsze postulaty konserwatorskie <ul style="list-style-type: none"> ⇒ remont murów zewnętrznych: wzmocnienie, likwidacja pęknięć, uzupełnienie spoinowań, otynkowanie; ⇒ remont dachu: przegląd i konserwacja więźby dachowej oraz konstrukcji pozornego sklepienia; wymiana i ujednolicenie pokrycia dachowego; ⇒ naprawa i konserwacja konstrukcji drewnianej wieży; wymiana deskowania wieży; konserwacja; ⇒ wymiana schodów empy muzycznej; ⇒ konserwacja wyposażenia;
