KOŚCIÓŁ P.W. SW. WAWRZYŃCA

k. XIII w., XV,  
XVIII

BORÓW WIELKI (DOLNY)

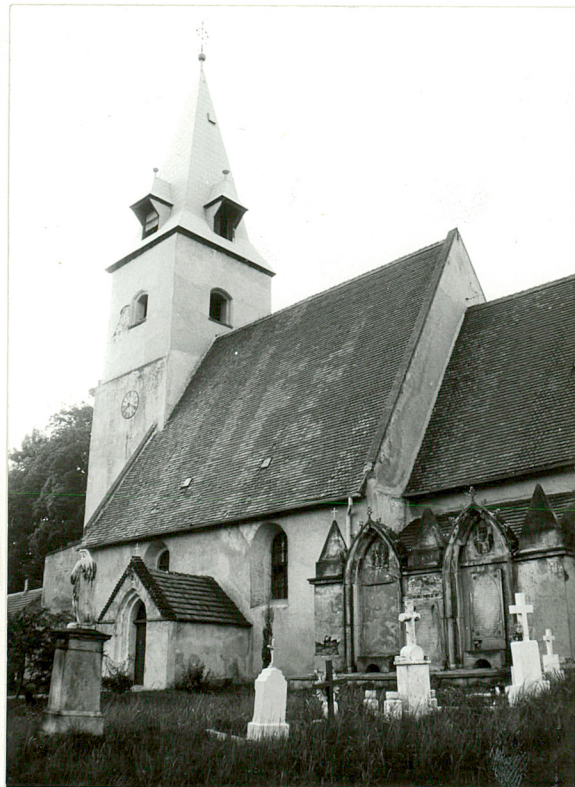
11. Zdjęcia, rzut, przekrój, sytuacja, orientacja

**Kościół p.w. Św. Wawrzyńca** usytuowany jest w środku wsi, na wzniesieniu, po północnej stronie drogi z Nowego Miasteczka do Siecieborzyc. Świątynia otoczona jest murem kamiennym, tynkowanym z metalową bramą prowadzącą na teren dawnego cmentarza przykościelnego. Kościół jest orientowany, murowany z kamienia narzutowego, otynkowany, jednonawowy z wyodrębnionym prostokątnym prezbiterium. Od strony północnej przylega zakrystia, od południowej kruchta, a od zachodu kwadratowa wieża. Wymiary wewnętrzne prezbiterium wynoszą **8,65 x 7,05 m**, a nawy **13,00 x 11,00 m**. Wymiary zewnętrzne wynoszą natomiast dla prezbiterium **10,15 x 8,55m.**, a dla nawy **14,70 x 13,65 m**. Wynika z tego że grubość murów przekracza 1,5 m. Wyższą **bryłę** nawy i niższą prezbiterium zamykają dachy dwuspadowe o pokryciu dachówką ceramiczną, karpiówką układaną w "rybią łuskę". Wieżę przykrywa neogotycki dach namiotowy przykryty blachą. Generalnie **rzut** kościoła oparty jest na trzech, różnej wielkości prostokątach, z czego największy przypada na nawę kościoła. Rzut i bryłę urozmaicają dodatkowo zakrystia, kaplica grobowa oraz kruchta.

**Elewacja południowa**, złożona ze ściany nawy, prezbiterium, wieży, kaplicy grobowej oraz kruchty. Wejście do wnętrza, poprzedzone kuchtą znajduje się na osi środkowej ściany nawy. Portal kruchty zamknięty jest dwuuskokowym łukiem ostrym. Po obu stornach kruchty dwa otwory okienne zamknięte półkoliście. Ścianę prezbiterium przesłania neogotycka kaplica grobowa, pięcioosiowa skomponowana z masywnych ilarów między którymi rozpinają się ozdobione kwiatonami ostrołuczne nisze mieszczące piaskowcowe płyty nagrobne. W podłuczu widnieją kamienne herby rodowe... Obok kaplicy w elewacji prezbiterium widoczne jest nieco większe niż w nawach okno, także zamknięte półkoliście lecz wypełnione biforyjnie. Na widok całości składa się jeszcze ściana wieży rozczłonkowana pojedynczymi otworami okiennymi. W hełmie wieży na styku załamania połaci widoczne wystające, obudowane okienka doświetlające wnętrze dachu. Od storny południowej znajduje się także jedna ze szkarp wspierających wieżę. W 2/3 wysokości ściany wieży widoczna okrągła tarcza zegarowa. W przyziemiu wieży wejście do wnętrza.

**Elewacja zachodnia - wieżowa** wsparta w przyziemiu dwoma dwuuskokowymi szkarpami, ściana przepruta pojedynczymi otworami okiennymi, takimi, jak od strony elewacji południowej.

**Elewacja północna**, skomponowana z całkiem ślepej ściany nawy oraz zakrystii zajmującej całą powierzchnię ściany prezbiterium. Połączenie dachowe prezbiterium płynnie przechodzi w pulpitarne zadaszenie zakrystii, której ściana przepruta jest dwoma otworami okiennymi zamkniętymi ostrołucznie. Jedyne akcent horyzontalny elewacji stanowi ceglany cokół zakrystii. Partia wieżowa analogiczna do formy południowej z tą różnicą, że nie posiada tarczy zegarowej ani drzwi.

**Elewacja wschodnia**, szczytowa posiada umieszczony na osi ostrołuczny otwór mieszczący zamknięte odcinkowo okno. Po jej północnej stronie widnieje ściana boczna zakrystii z jednym ostrołucznym oknem na osi.

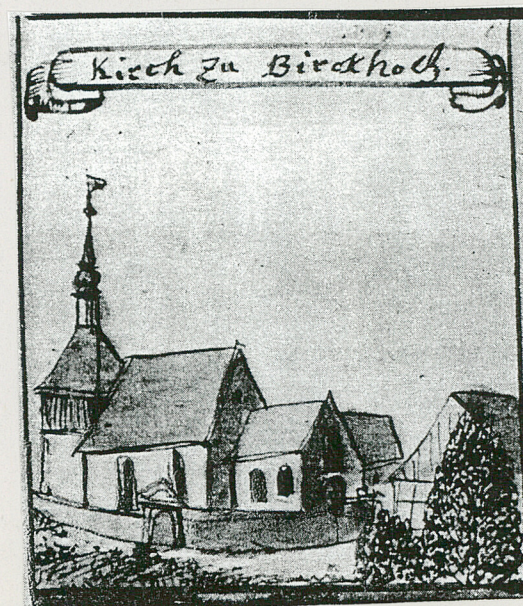
Według badań Hanny Kozaczewskiej-Golasz kościół powstał w **II poł XIII** wieku, na co wskazuje ściana prezbiterium z oknem sięgającym szczytu oraz zakończony eliptycznie uskokowy portal, a także układ przestrzenny. W późnym średniowieczu dobudowano wieżę, a w XVIII wieku dostawiono zakrystię. W tym także czasie zmieniono kształt wszystkich okien, nadając im barokowy charakter, a w prezbiterium obniżono drewnianą kolebkę sklepienia i wykonano polichromię. W XIX wieku, w 1821 roku, do prezbiterium dostawiono kaplicę grobową oraz kruchtę. W roku 1882 założono na wieży nowy hełm. Renowacja kościoła przeprowadzona została w latach 1983-84.
