1. Obiekt

DOM MIESZKALNY

3. Miejscowość
KOZUCHÓW

4. Adres
ul. Legnicka 11
nr hipoteczny

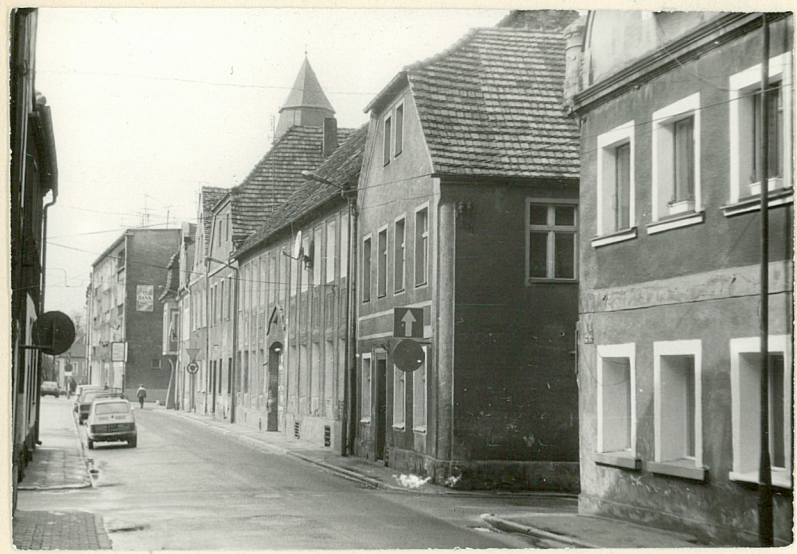
11. Zdjęcia, rzut, przekrój, sytuacja, orientacja

Dom usytuowany jest w północnej pierzei ulicy Legnickiej na styku z ulicą Mickiewicza po jej zachodniej stronie. Działka nr 331, na której stoi, posiada kształt nieregularnego trapezu, którego dłuższe boki wynoszą 31,15m, bok południowy 8,40m i północny 9,50m. Teren działki opada łagodnie ku północy. Dom zajmuje południową część parceli, od zachodu sąsiaduje z dużą kamienicą nr 9. Zbudowany jest z kamienia i cegły, mury wiązane zaprawą wapienną. Tynki na elewacjach i na ścianach wewnętrznych wapienne, gładkie, sklepienia piwnic ceglane, nie tynkowane, pobielone. Stropy drewniane z podsufitką na czcinie, sklepienia ceglane kolebowe. Więźba dachowa drewniana, płatwiowo-stolcowa. Dach kryty dachówką karpiówką kładzioną w koronkę. W sieni, w piwnicy, w garażu i komórce posadzka cementowa, w pomieszczeniach mieszkalnych podłogi z desek. Schody na piętro i na strych drewniane, jednobiegowe zakręcone, z prostymi poręczami i balustradą; do piwnicy ceglane. Drzwi drewniane, prostokątne, jednoskrzydłowe od frontu płycinowe górą przeszklone, z nadświetlem, od tyłu listwowe, zamknięte żukiem koszowym, do jednego z pomieszczeń na piętrze dawne płycinowe, w pozostałych mieszkaniach nowe z płyty pilśniowej. Pomieszczeń w dobudówce spągowe. Drzwi do piwnicy na ozdobnych zawiasach listwowych pozostałe na zawiasach czopowych. Okna drewniane, krzyżowe, czteropolowe. Dom założony na rzucie wydłużonego, nieregularnego czworoboku nieznacznie szerszego od strony północnej. Od północy przylega węższa przybudówka, której wschodnia ściana stanowi przedłużenie boku domu. Układ dwutraktowy z klatką schodową w drugim trakcie na styku z pierwszym, przylegającą do zachodniego boku. Tamże schody do piwnicy. Sienią przelotową na drugiej osi od zachodu, w drugim trakcie zakamuje się idąc dalej przy ścianie zachodniej. Po obu stronach sieni trzy pomieszczenia mieszkalne /obecnie pięć/ oraz izba tylna /kuchnia/. Dwukondygnacyjny, częściowo podpiwniczony, nakryty dachem naczółkowym ze świetlikiem nad klatką schodową. Bryła budynku zwarta, wyodrębniona od sąsiedniego domu typem dachu. Elewacja frontowa prosta, szczytowa z naczółkiem, czterosiołowa, ujęta na obrzeżach pilastrami, ze ściętym wklęsłonie narożnikiem. Kondygnacje rozdzielone pasmem płaskiego pola, obramionego listwowo. W kondygnacji parterowej prostokątny otwór wejściowy na drugiej osi od zachodu. Ościeża drzwi wyłożone boazerią zdobioną płycinami. Otwory okienne jednolite, prostokątne, rozmieszczone symetrycznie, w partii poddasza mniejsze, w partii cokołu małe piwniczne. Elewacja tylna w kształcie analogiczna do frontowej, z dobudówką przylegającą do części wschodniej, prosta bez żadnych podziałów, z niesymetrycznie rozmieszczonymi otworami okiennymi, z których nowo przebitymi są okna na piętrze o innych rozmiarach. Otwór wejściowy na skrajnej osi zachodniej zamknięty żukiem koszowym. Elewacja wschodnia prosta, gładka, z wysokim cokołem, niesymetrycznie rozmieszczonymi oknami - czterema w parterze i trzema na piętrze. W części należącej do przybudówki dwuskrzydłowa brama i wnęka po zamurowanym oknie. Fragment ściany zachodniej, wychodzącej poza zasięg domu nr 9, gładki, bez otworów z widocznym licem kamienno-ceglanym. Wnętrze piwnic niskie, składające się z dwu pomieszczeń, zakłócone nowszymi ściankami działkowymi. W sieni granica c.d. zał. Nr 1

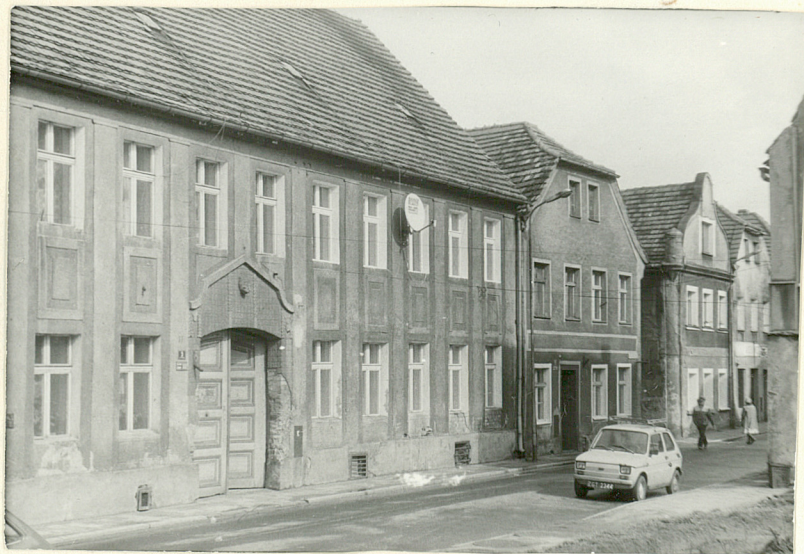
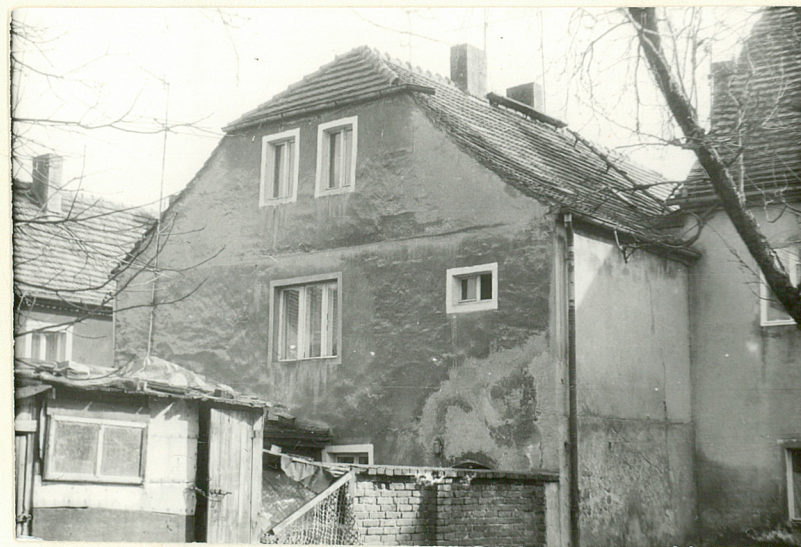
c.d. punktu 13, fotografie, plany

traktów podkreślona łęką o wykroju koszowym. Pomieszczenia we wschodniej części parteru podzielone na nowe ściankami. Instalacje: elektryczne, wodno-kanalizacyjne.
