1. Obiekt

KAPLICA NAGROBNA

3 ćw. XIX w.

GOŁASZYN

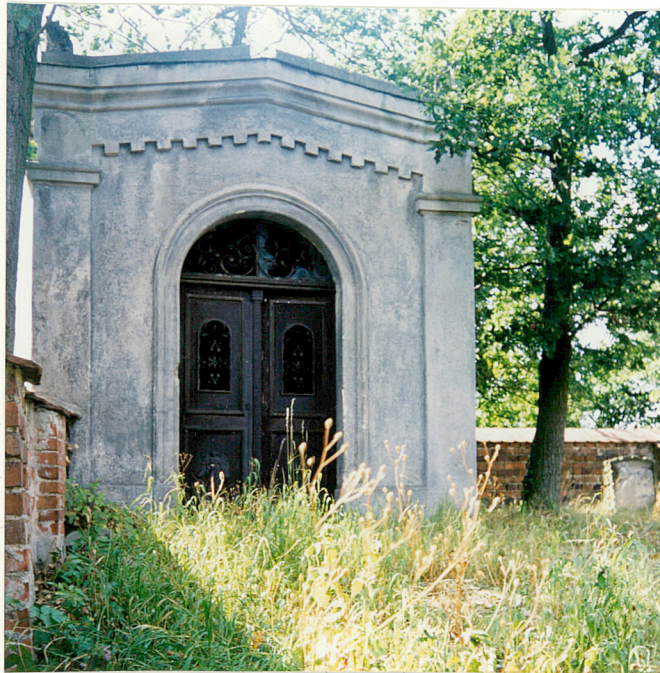
11. Zdjęcia, rzut, przekrój, sytuacja, orientacja

Kaplica usytuowana w południowo-zachodnim narożniku placu kościelnego. Obszar ten jest najwyższym punktem we wsi. Plac kościelny jest ponadto wyniesiony przez sztuczne pośypanie terenu na którym wzniesiono kościół. Od strony zachodniej na osi północ-południe przebiega droga tranzytowa Zielona Góra – Wrocław. Kaplica wzniesiona na dawnym cmentarzu, około 150 metrów od kościoła stykając się narożnikowo z murem, oddalona około 15 metrów od bramki południowej. Przy kaplicy znajdują się fragmenty nagrobków i ślady po mogiłach cmentarnych. Teren kościelny znajduje się w środku wsi. Kaplicę zbudowano z cegły. Ściany otynkowano zaprawą cementowo wapienną. Pilastry narożnikowe i gzymsy wyrobiono w tynku. Strop lekko wklęsły, podwieszony. Wieżba dachowa prosta, stolcowa. Wiązary spoczywają na namurnicy. Pokrycie dachu blachą. Posadzka betonowa. Otwór wejściowy zamknięty łukiem półokrągłym. Z dekoracyjną opaską wyrobioną w tynku podkreślającą formę wejścia do kaplicy. Drzwi dwuskrzydłowe metalowe dekoracyjne z ażurowym metalowym nadświetlem i zaznaczonym słupkiem środkowym wzbogaconym dekoracyjną głowicą. Kaplicę wzniesiono na rzucie prostokąta. Bryła obiektu prosta o czytelnej użytkowej funkcji. Wewnątrz krypta. Fasadę obiektu zdeterminowały szerokie drzwi prowadzące do wnętrza. Obramienie otworu w formie architektonicznej dekoracji złożonej z dwóch półwałków i opaski. Narożnikowe pilastry podtrzymują organkowy gzyms biegnący równoległe do lekko załamanych połaci dachu. Na narożach dachu po jednej metalowej czołgance. Pozostałe ściany kaplicy o podobnej skromnej dekoracji architektonicznej. Wnętrze zdewastowane. Naprzeciwko wejścia na ścianie pozostało jedynie architektoniczne obramienie obejmujące niegdyś płytę nagrobną. Na suficie polichromia. Krzyż w kole obwiedziony dekoracją florystyczną. Po dewastacji wnętrza pozostały fragmenty barokowej dekoracyjnej sznycerki i połamane metalowe obramienia prostokątnej płyty nagrobnej. Od strony północnej kaplicy zachowały się częściowo ślady po grobach oraz tablice; dwie z lat 1886 jedna z roku 1890 i kolejna poświadczająca, że cmentarz był użytkowany jeszcze w roku 1941. Kaplica pozbawiona instalacji.

<p>14. Kubatura</p> <p>ok. 50 m³</p>	<p>15. Powierzchnia użytkowa</p> <p>8 m²</p>	<p>16. Przeznaczenie pierwotne</p> <p>grzebalne</p>	<p>17. Użytkowanie obecne</p> <p>grzebalne</p>
<p>19. Prace budowlane i konserwatorskie, ich przebieg i dokumentacja</p> <p>Stan zachowania zły, obiekt otwarty, ogólnie dostępny. Wejście do krypty otwarte, brak pokrywy. Wnętrze zawalone różnego rodzaju przedmiotami, w tym fragmentem snycerki barokowej z XVIII wieku /zwieńczenie ławy, fragment ołtarza ?/.</p>		<p>18. Stan zachowania (fundamenty, ściany zewnętrzne, ściany wewnętrzne, sklepienia, stropy, konstrukcje dachowe, pokrycie dachu, wyposażenie i instalacje)</p> <p>Nie prowadzono żadnych prac</p>	
		<p>20. Najpilniejsze postulaty konserwatorskie</p> <p>Oczyszczyć wnętrze z rupieci /snycerski detal do muzeum/, zamknąć otwór do krypty, wyreperować i zamknąć drzwi do kaplicy.</p>
