1. Obiekt **STILON SA**

**BUDYNEK GRANULATÓW**

**po 1940**

**GORZÓW WIELKOPOLSKI**

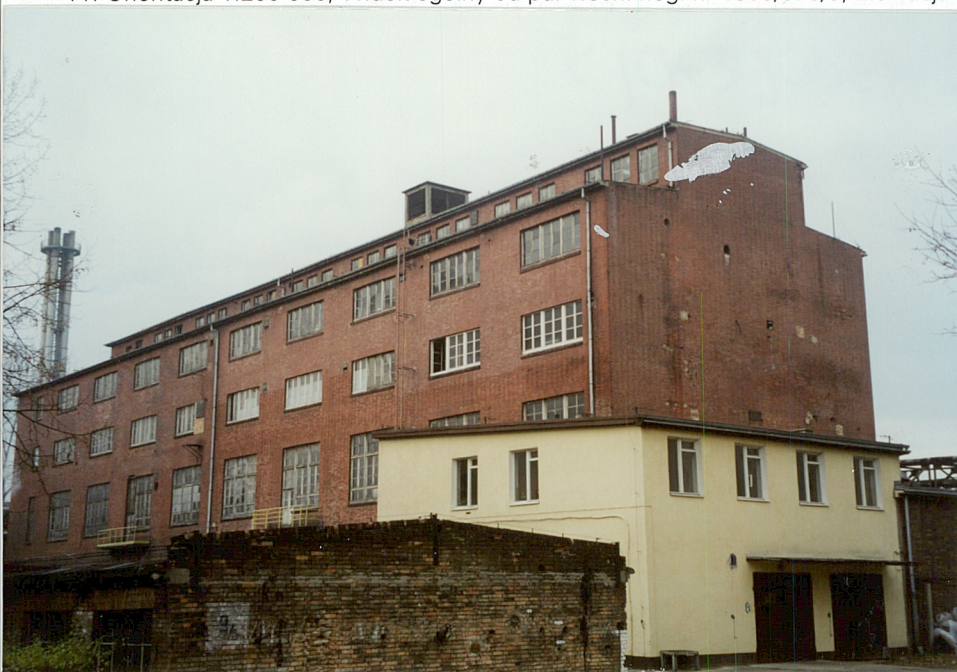
11. Orientacja 1:200 000, Widok ogólny od pd.-wsch. neg. nr 1300/870/5; Elewacja wsch. neg. nr 1300/869/5

**Rzut i bryła:** na planie wydłużonego prostokąta z przybudówką od wsch, od pd. wejście główne, pozostałe od pn. i pd. Bryła prostoadłoscienna z częścią świetlikową, nakryta dwuspadowym dachem o lekko stromych połaciach, jedno i dwutraktowa, dwunawowa, dziesięcioprzęsłowa. W pd.-zach. narożniku klatka schodowa, dwubiegowa z duszą, analogiczna w cz. wsch., dwa szyby windowe umieszczone w cz. zach. o wsch, we wnętrzach ceglane ścianki działowe, ciagi technologiczne pozbawione stropów. Pięciokondygnacyjna z partią świetlika.

**Elewacje:** proste z równomiernie rozmieszczonymi otworami okiennymi i wejściowym, czterokondygnacyjne z partią świetlika; ceglane, licowane klinkierówką, spoinowane. Wschodnia: ślepa z dobudówką. Zachodnia: trójosiowa, po środku otwory okienne z czteroskrzydłowymi oknami, w osiach skrajnych dwuskrzydłowe. Południowa: dziesięcioosiowa, w osi skrajnej od zach. wąskie otwory okienne; w drugiej kondygnacji, w osi 4 i 7 płytowe balkony. Północna: dziesięcioosiowa, analogiczna do pd. W partii świetlika elewacja pd. i pn. dwudziestoczteroosiowa, osie okienne zgrupowane po trzy otwory o silnie wertykalnym układzie

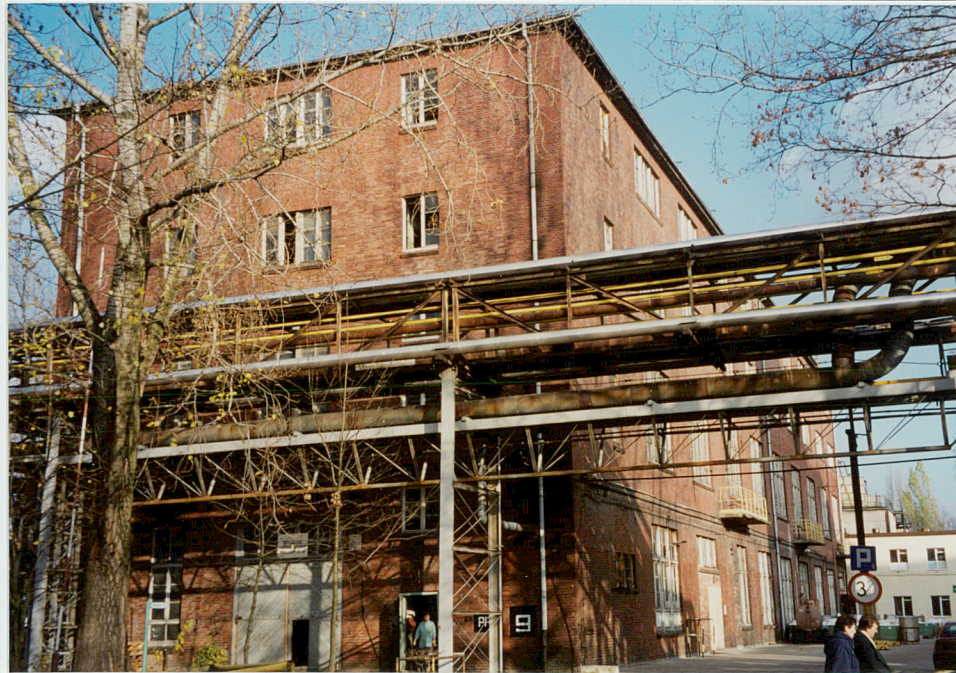
Elewacja zach. i pd. neg. nr 1300/859/5

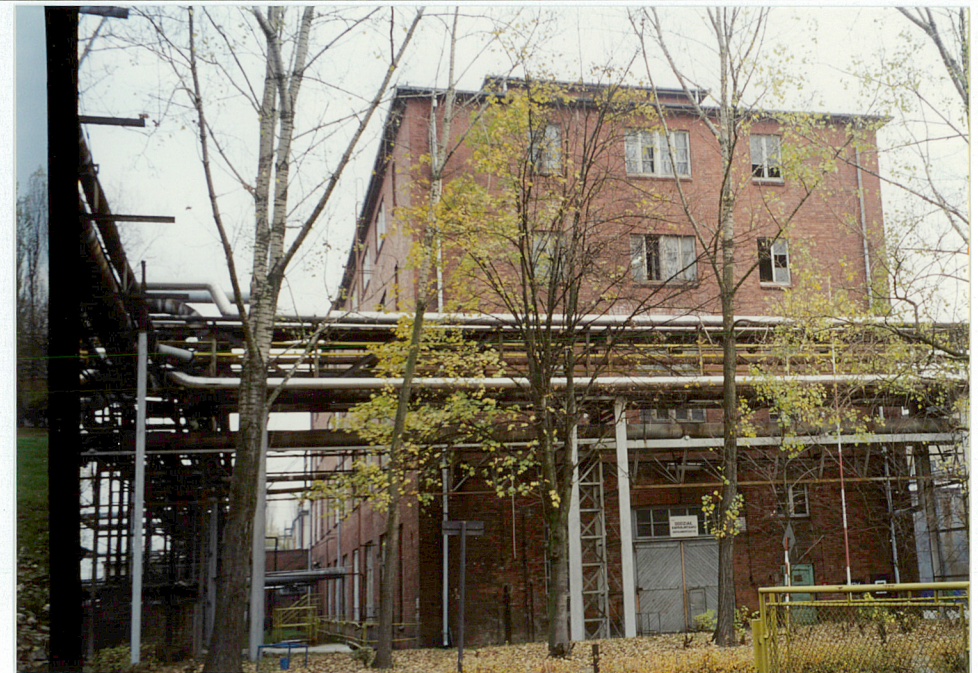
Elewacja zach. neg. nr 1300/870/2

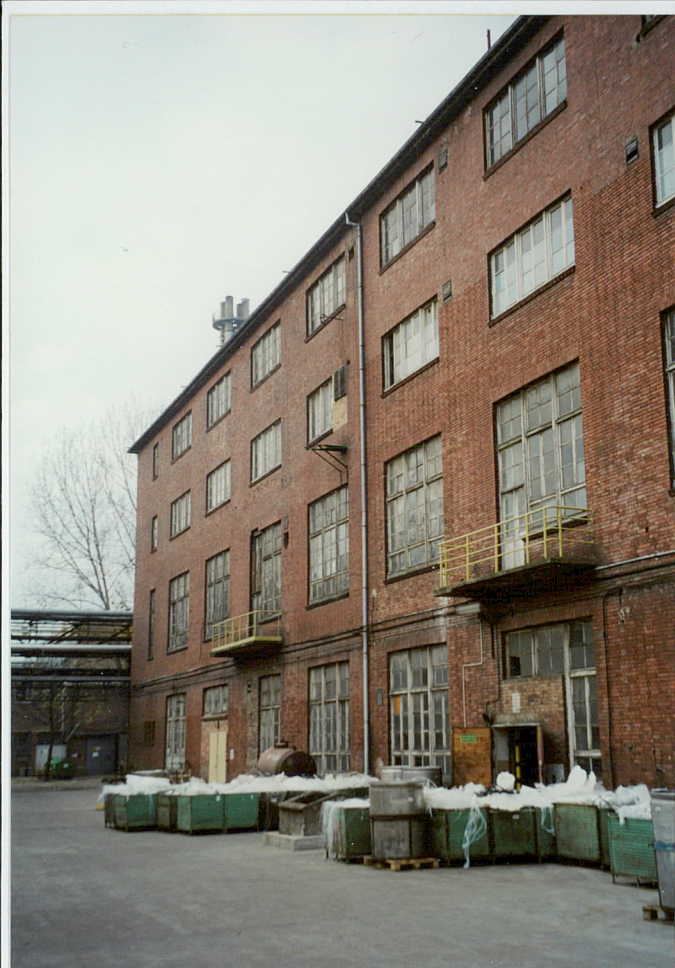
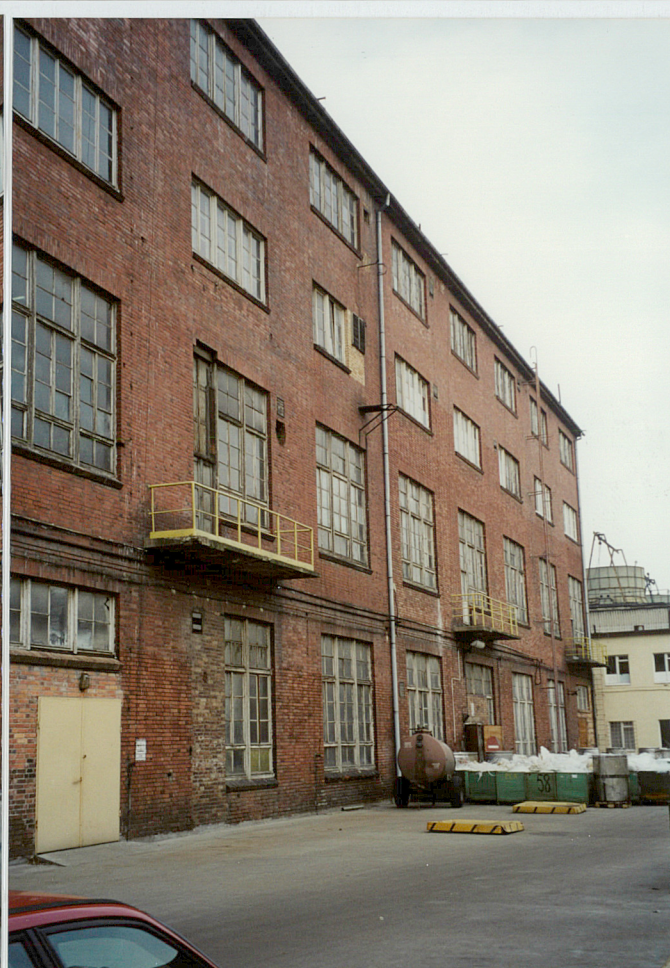
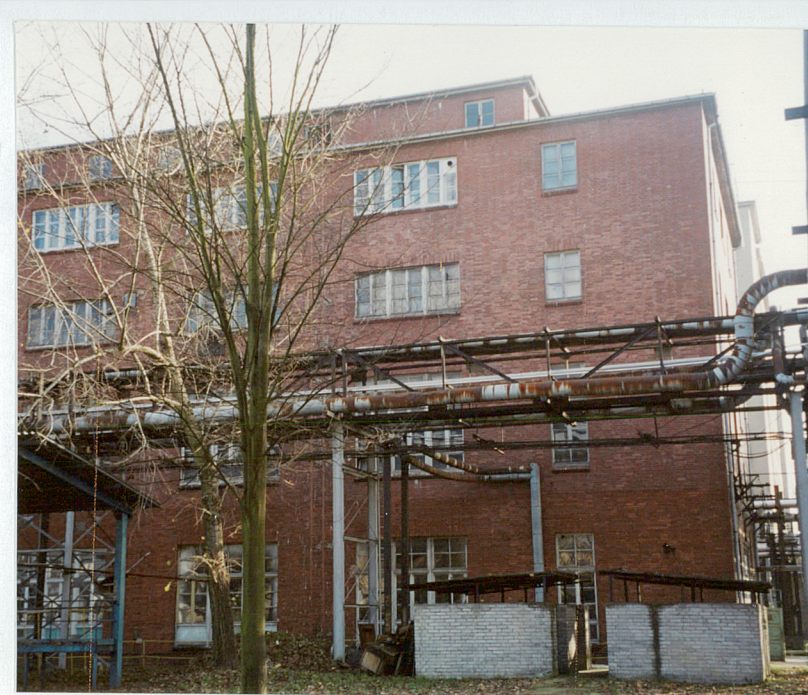
lewacja pd. cz. zach. neg. nr 1300/870/4  
lewacja pd. cz. wsch. neg. nr 1300/870/3  
lewacja pn. cz. zach. neg. nr 1300/860/1

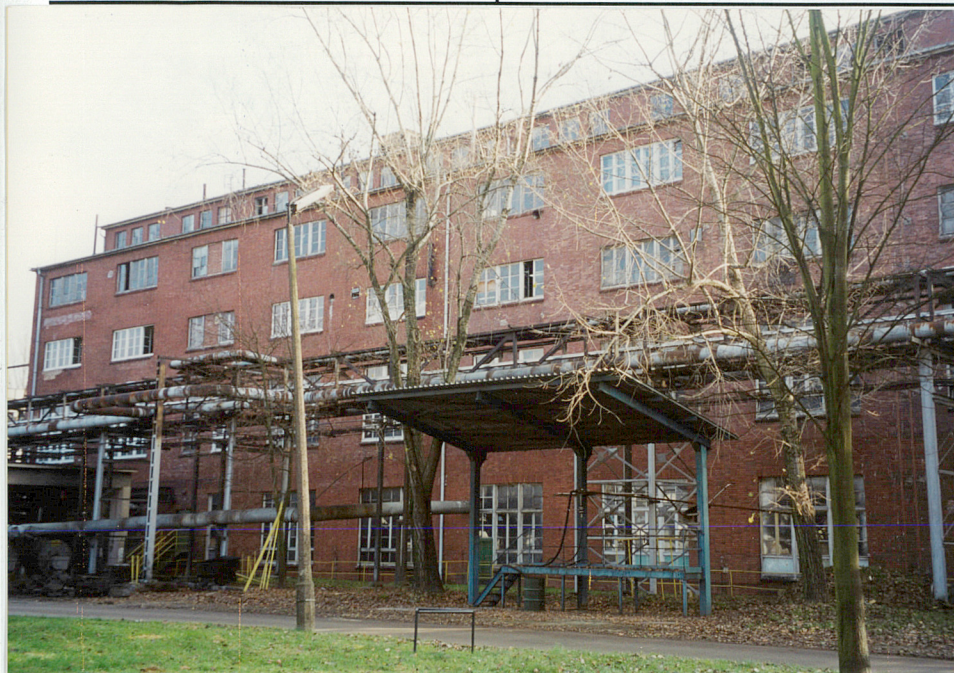
Elewacja pn. cz. wsch. neg. nr 1300/860/2

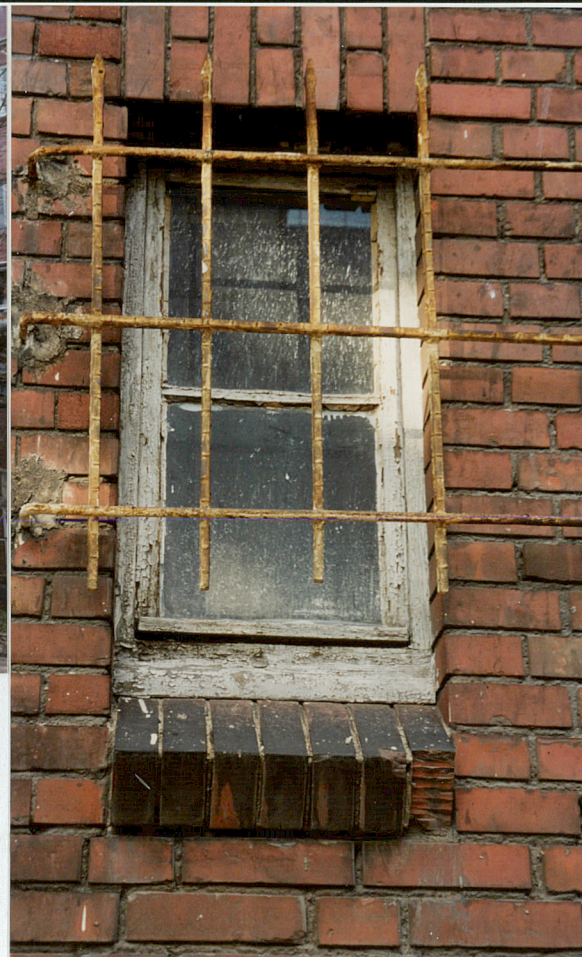
**Otwory okienne i drzwiowe:** prostokątne, niejednakowej wielkości, w dolnych kondygnacjach o układzie wertykalnym, w górnych zaś horyzontalnym. Okna drewniane skrzynkowe, jedno i dwu i trójskrzydłowe ze szprosami. Drzwi stalowe dwuskrzydłowe, płycinowe, przemysłowe rozsuwane.

Elewacja pd. fragm. okna parteru neg. nr 1300/859/2

<p>20. Najpilniejsze postulaty konserwatorskie</p> <p>Zachować oryginalną stolarkę okienną oraz charakter elewacji</p>

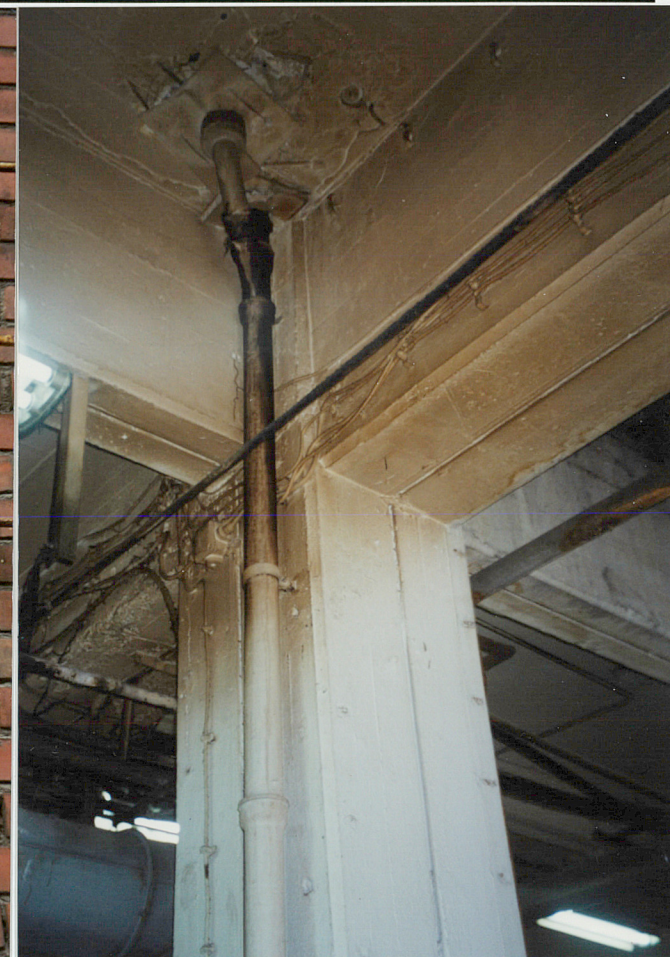
**Wnętrza:** w wyniku współczesnych modernizacji pozbawione oryginalnego wyposażenia i przebudowane pod potrzeby nowej funkcji. .

Wnętrze parteru, cz. wsch. neg. nr 1300/877/1

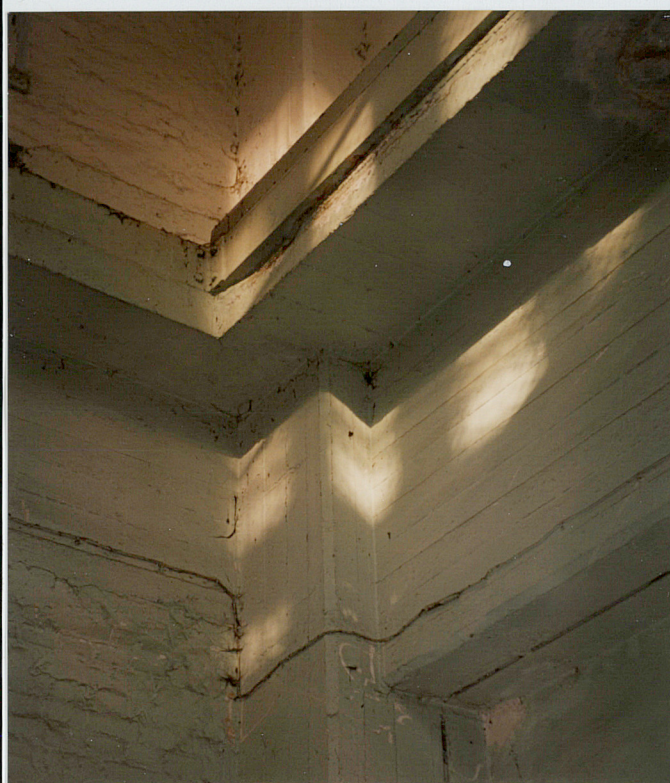
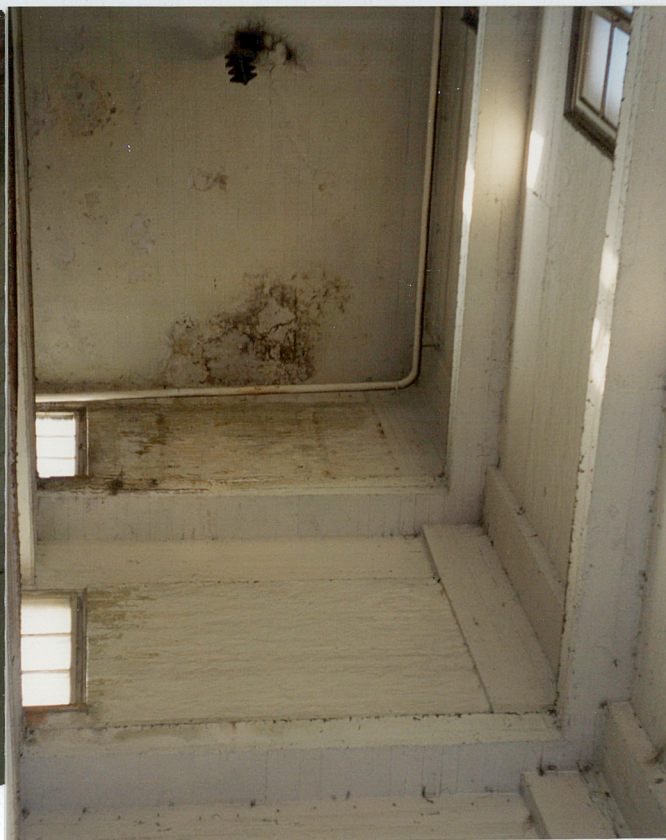
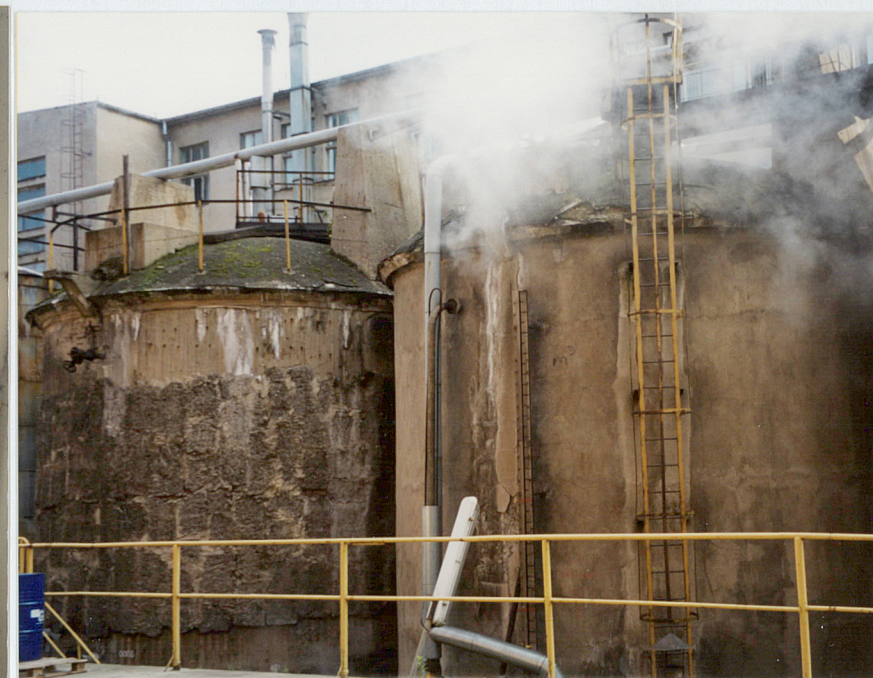
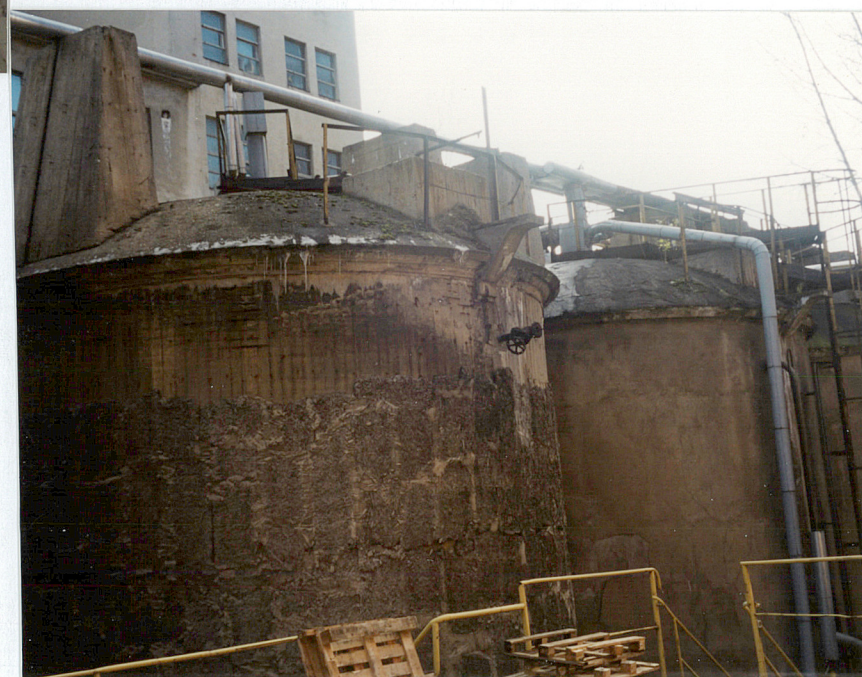
Wnętrze. cz. zach. neg. nr 1300/859/4  
 Wnętrze. cz. zach. neg. nr 1300/859/3  
 Zbiorniki chemiczne, widok od pn.wsch. neg. nr 1300/858/6  
 Zbiorniki chemiczne, widok od pn.zach. neg. nr 1300/859/1
