1. Obiekt STILON SA

MB/6

**BUDYNEK MAGAZYNU SUROWCÓW**

**GORZÓW WIELKOPOLSKI**

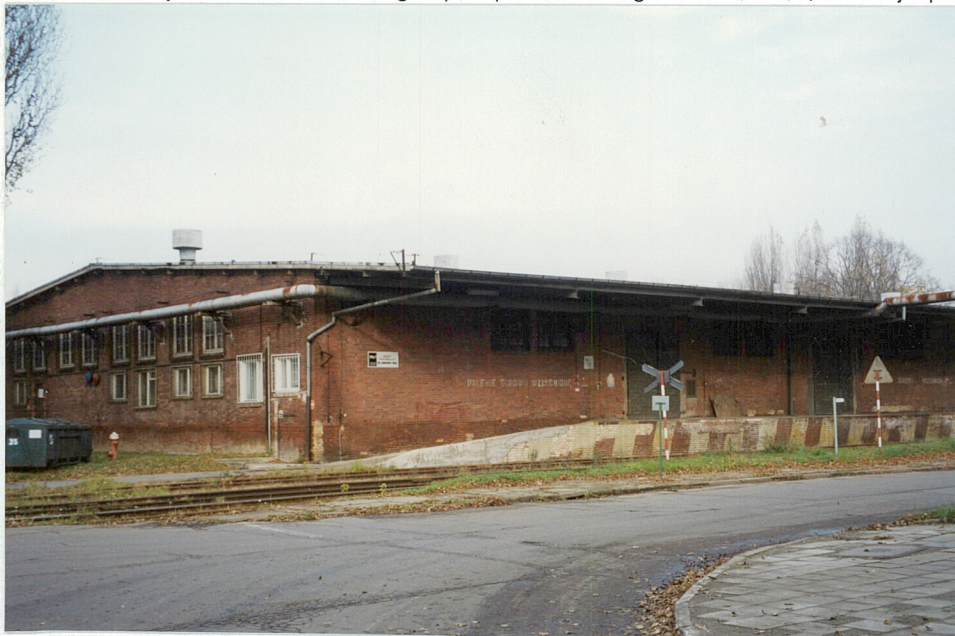
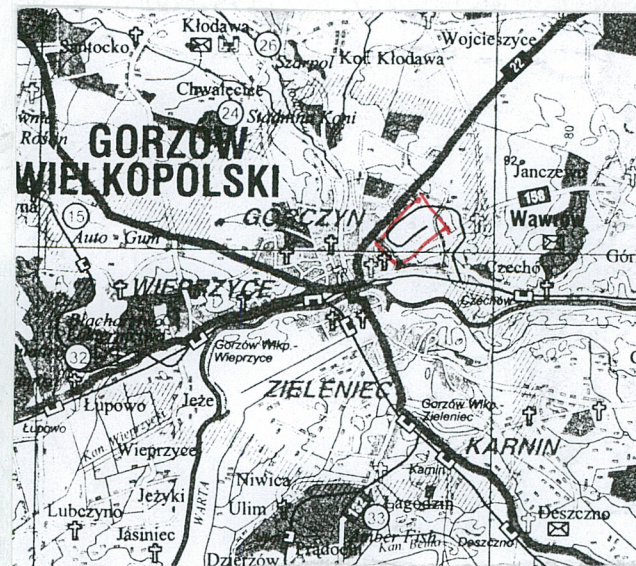
11. Orientacja 1:200 000, widok ogólny od pd.-wsch. neg. nr 1300/873/4; elewacja pd. neg. nr 1300/875/6

**Elewacje:** proste z nierównomiernie rozmieszczonymi otworami okiennymi i wejściowymi; ceglane, licowane klinkierówką, spoinowane. Zachodnia: dwunastoosiowa, silnie przebudowana. Elewacja południowa: pięcioosiowa, wyznaczana bramami magazynowymi, flankowanymi małymi otworami okiennymi. Wschodnia: analogiczna do zach.
