KOŚCIÓŁ KATOLICKI OB. CERKIEW PRAWOSŁAWNA p.w. św. Michała Archanioła

XIII/XIV w.,
1751 r.

BRZOZA

1. Miejscowość B R Z O Z A	2. Obiekt (nazwa jak w karcie) KOŚCIOŁ KATOLICKI OB. CERKIEW PRAWOSŁAWNA p.w. św. Michała Archanioła	3. Zawartość wkładki (nazwa uzupełnienia) tekst, sytuacja, fotografie
-------------------------------	--	--

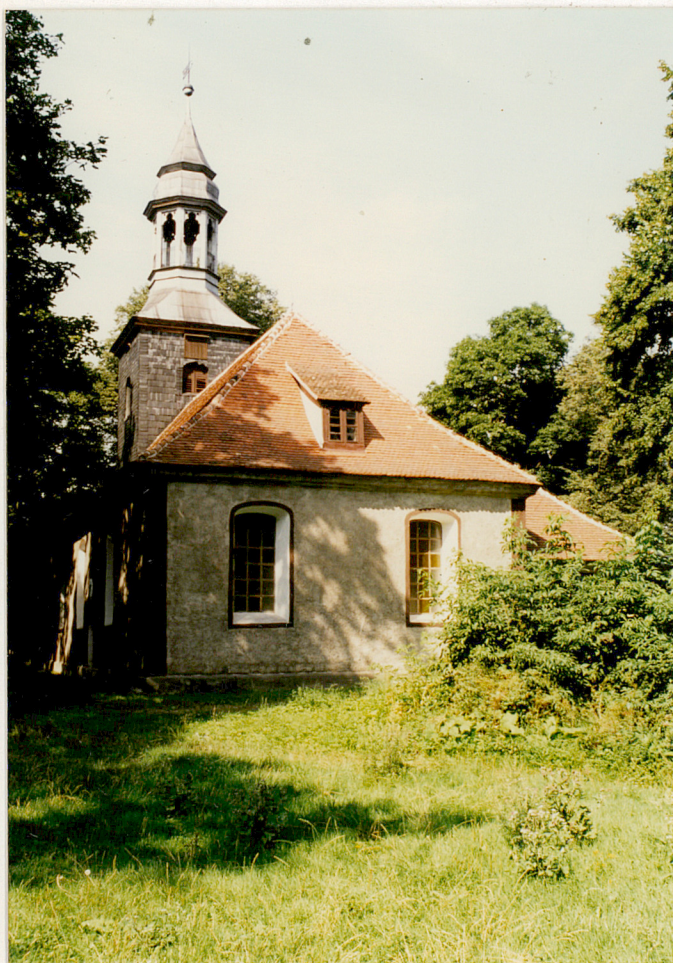
1. Widok ogólny kościoła od południowego-wschodu
2. Elewacja południowa
3. Widok kościoła od południowego-zachodu
4. Elewacja północna
5. Wejście w ścianie południowej
6. Wnętrze kościoła - widok ogólny w kierunku ikonostasu
7. Sciana dawnej ławy kolatorskiej
8. XVIII-wieczny (pierwotnie ambonowy) ołtarz
9. Wnętrze kościoła - widok w kierunku empory
10. Fragment konstrukcji ryglowej wieży
11. Fragment więźby dachowej

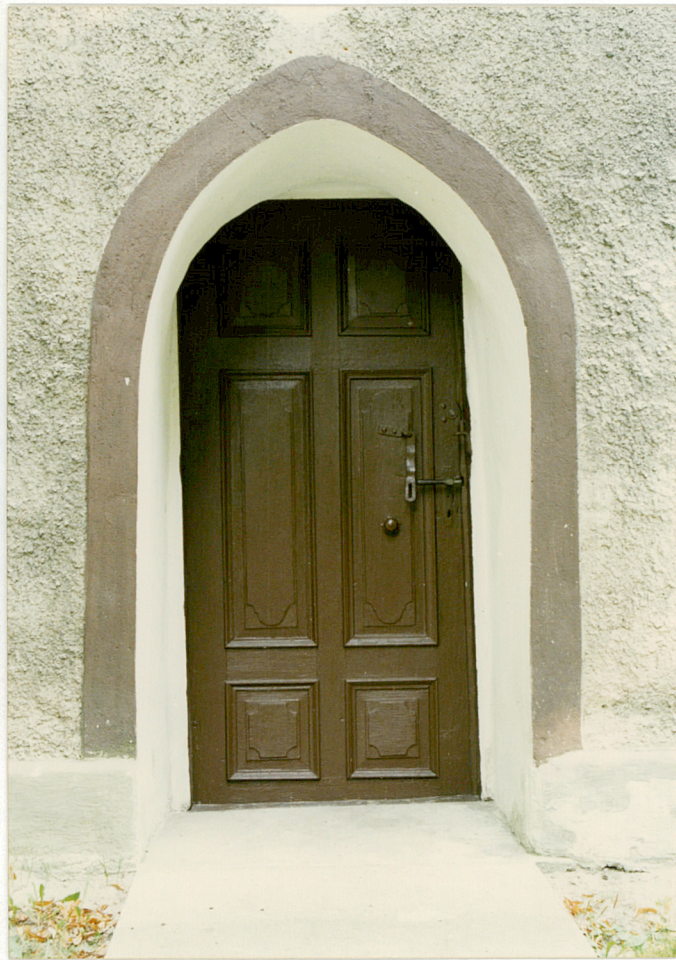
5.

Drzwi - w zachodniej ścianie szczytowej ostrołukowy otwór drzwiowy ujęty jest schodkowo-uskokowym obramieniem, wykonanym z regularnie obciosanych bloczków kamiennych. Osadzone są tutaj - wykonane współcześnie - dwuskrzydłowe drzwi pseudokasetonowe, zawieszone na zawiasach trzpieniowych. W południowej ścianie otwór drzwiowy przesklepiony jest również ostrołukowym nadprożem i ujęty ciemnobrązową malowaną opaską; zawieszono są tutaj XIX-wieczne, jednoskrzydłowe drzwi płycinowe, na ozdobnych zawiasach hakowo-pasowych. Drzwi te zaopatrzone są w zamek puszkowy z żeliwną klamką.

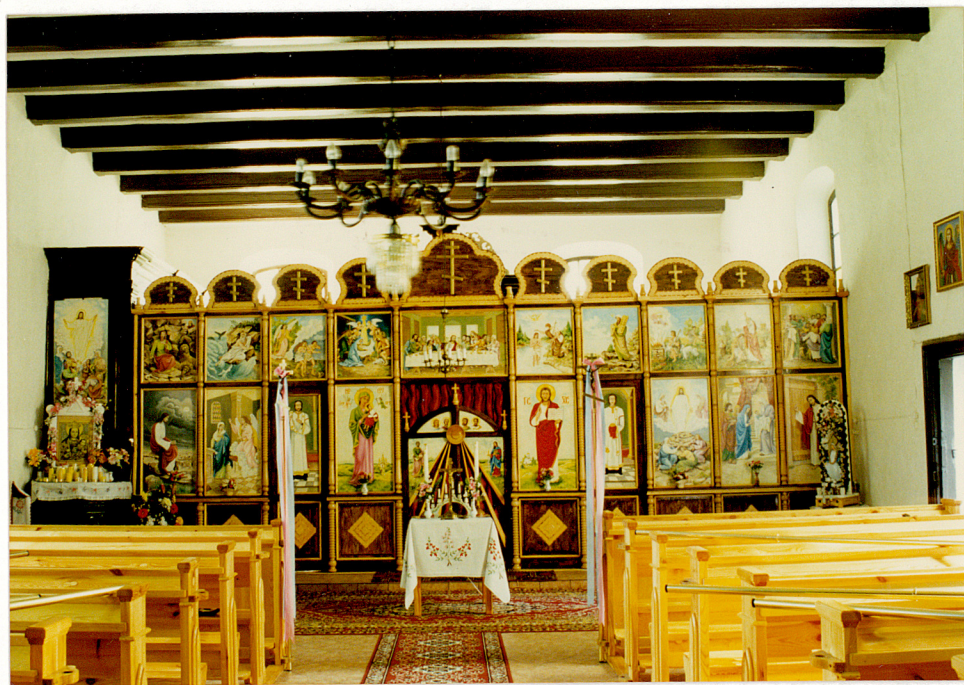
6.

Wnętrze salowe, bez wyodrębnionego architektonicznie prezbiterium, wtórnie zaaranżowane na potrzeby kościoła prawosławnego. Sciana zachodnia opięta emporą, wspartą na sześciu słupach. Balustrada empory pełna, płycinowa, pomalowana na ciemnobrązowo; dolna krawędź dekorowana ozdobnie wyciętą listwą. Niewykluczone, że prostokątne, oblistwowane płyciny były polichromowane. We wschodniej części świątyni ustawiony ikonostas, wykonany współcześnie jako dar rodziny Młynarzyków z USA. Przestrzeń przybudówki oddzielona jest od nawy przeszkloną ścianą drewnianą, zdobioną intarsją i profilowanymi gzymsami; pierwotnie w obrębie przybudówki ustawiona była ława kolatorska. Ściany wnętrza kościoła utrzymane są w kolorze białym, strop w ciemnobrązowym (z białymi polami międzybelkowymi).

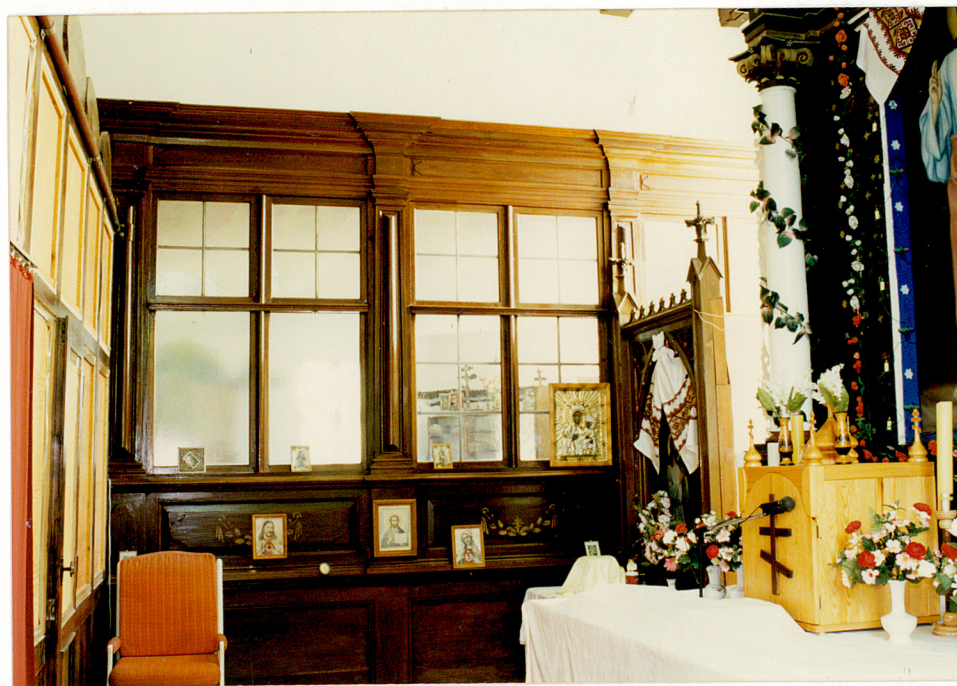
7.

Wyposażenie - po wschodniej stronie współczesnego ikonostasu zachował się pierwotny późnobarokowy ołtarz kolumnowy (pierwotnie ambonowy) z 2. połowy XVIII w.; w jego polu głównym umieszczony jest obecnie współczesny obraz Chrystusa. W środkowej części balustrady empory umieszczony fragment dawnej ławy kolatorskiej. Na wieży kościelnej zawieszono 2 XX-wieczne dzwony żelazne o średnicy 120 i 140 cm. Elementem wyposażenia kościoła prawosławnego, pochodzącym sprzed 1945 r. jest tkanina liturgiczna płaszczanica (epitafion), przywieziona do Brzozy w 1945 r. z miejscowości Regatów koło Gorlic.

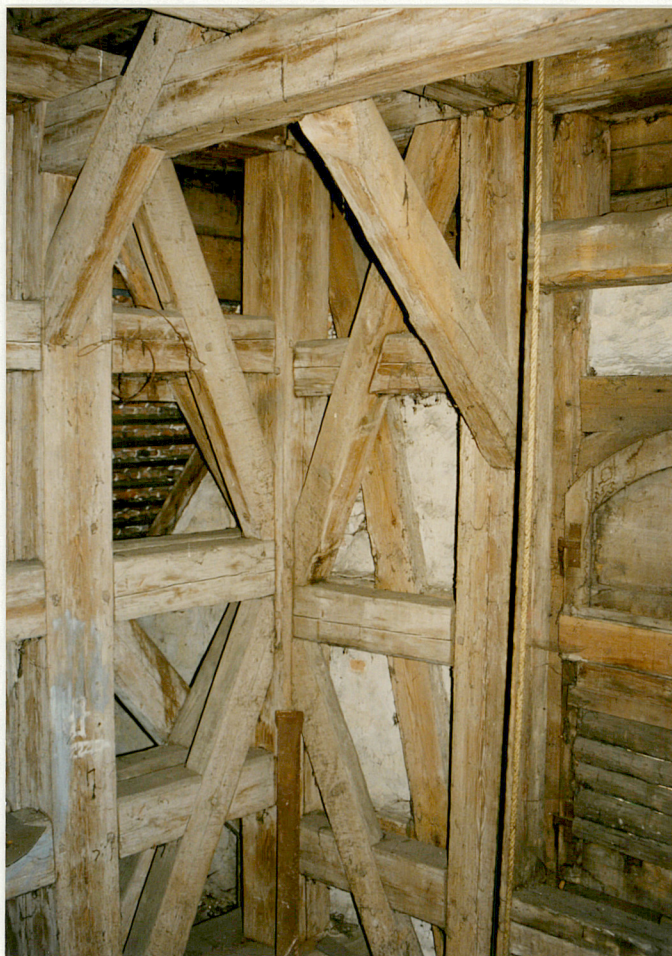
10.

c. d. wkładka nr 13 - szarości. Wieniec murów wykonany z cegły ceramicznej. Ściany przybudówki północnej (grubość ca 60 cm) są najprawdopodobniej wykonane z cegły ceramicznej (dokładne określenie uniemożliwiają grube tynki zewnętrzne i wewnętrzne). Ściany wieży ma konstrukcję ryglową (słupy narożne o przekroju 24 x 28 cm spięte ryglami i zastrzałami); jej ściany od zewnątrz są odeskowane i wyłożone łupkie. Ściany wnętrza kościoła wyprawione gładkim tynkiem wapiennym, malowanym farbą wapienno-klejową w kolorze białym. **Więźba dachowa** krokwiowo-jętkowa z obustronnymi, ukośnymi podporami stolcowymi; stopy krokwi osadzone na belkach stropowych. Stojce podpór stolcowych są zdwojone: podpory przylegające bezpośrednio do krokwi wspierają płatwie pośrednie (umieszczone bezpośrednio pod jętkami), podpory bliższe osi podłużnej wspierają jętki a usztywnione są rozporami i mieczami. Stojce przykrokwiowe spięte są parami krzyżujących się zastrzałów. Do dolnych fragmentów krokwi nabite są przypustnice długości ca 150 cm, wsparte dołem na murłatach. Elementy więźby dachowej obrobione są "od topora". Przekroje użytego do konstrukcji materiału: krokwie - 20 x 22 cm, jętki - 18 x 20 cm, rozpory - 25 x 20 cm, stojce podpór stolcowych - 16 x 20 cm.
