KOŚCIOŁ PROTESTANCKI OB. RZYM.KAT. FIL. PW. ŚW. JÓZEFA ROBOTNIKA

XVI w.
wieża p.XIXw.

STAŃSK

11 Zdjęcia. rzut, przekrój, sytuacja, orientacja

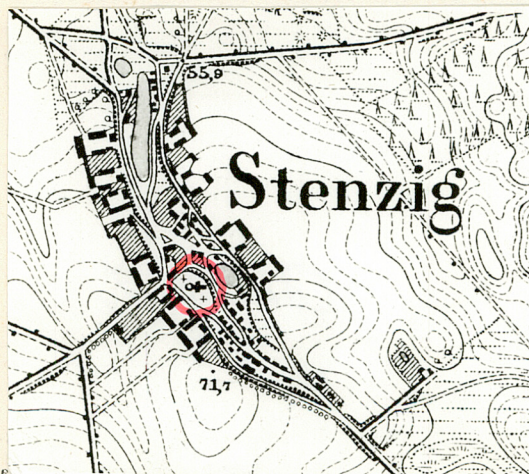
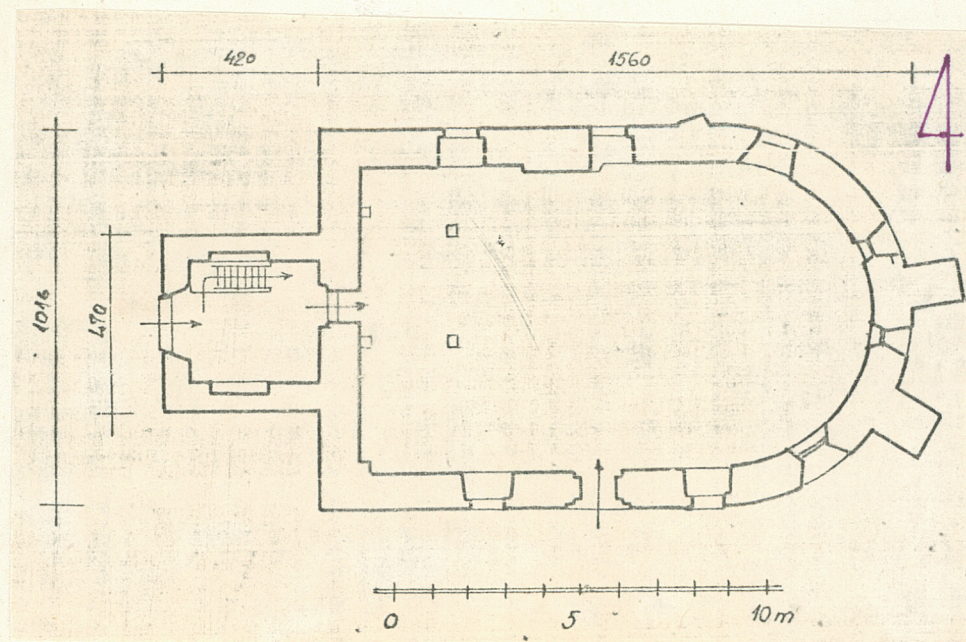
Założony na planie prostokąta zamkniętego od wsch. półkoliście o wymiarach 15,60 x 10,16 m. Wieża na planie kwadratu o wymiarach 4,20 x 4,70 m.
