KOŚCIÓŁ FILIALNY P.W. ŚW. BARTŁOMIEJA

**XIII, XIV, XVI,
2 poł. XX w.**

BOROWINA

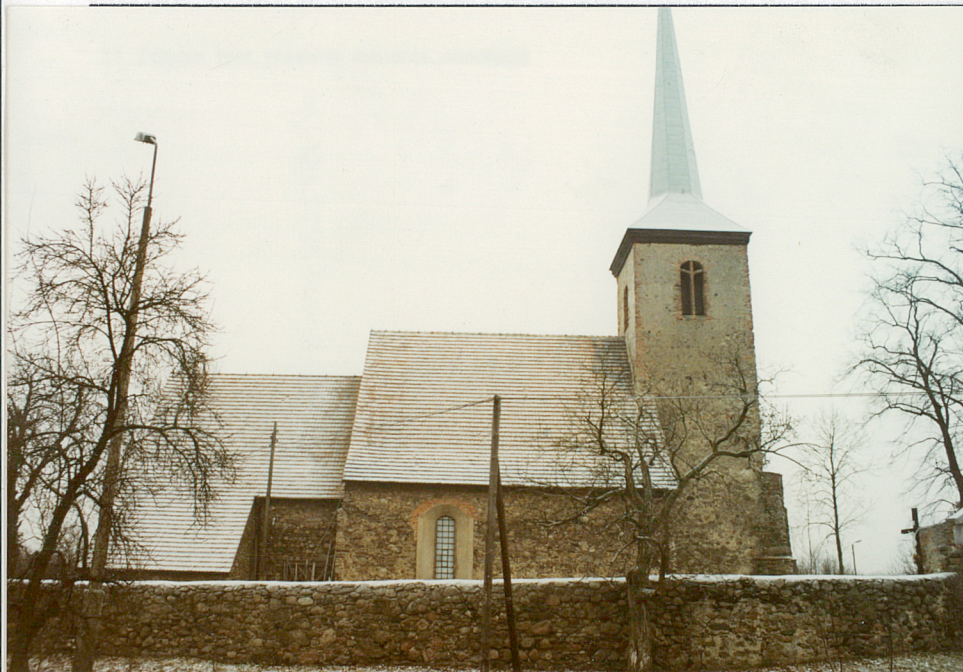
PLAN SYTUACYJNY SKALA 1: 2000

Miejscowość Borowina położona jest 8 km. na północny – wschód od Szprotawy. W połowie przecina ją droga krajowa prowadząca do Zielonej Góry.

Kościół położony jest we wschodniej części wsi, nieopodal wspomnianej drogi. Otacza go kamienny mur z bramą oraz niewielkim, wydzielonym murem cmentarzem. Zbudowany jest z **kamienia narzutowego**, nietynkowany, założony na planie **połączonych prostokątów** tworzących prezbiterium, nawę główną, wieżę oraz zakrystię. Wieża oszkarpowana. Prezbiterium zamyka **dach** dwuspadowy, którego północna połać przechodzi w pulpitowy dach nad zakrystią. Nawę przykrywa także dach dwuspadowy o pokryciu dachówką ceramiczną karpiówką. Wieża wieńczy szpiczasty dach namiotowy pokryty blachą ocynkowaną pierwotnie kryty gontem.

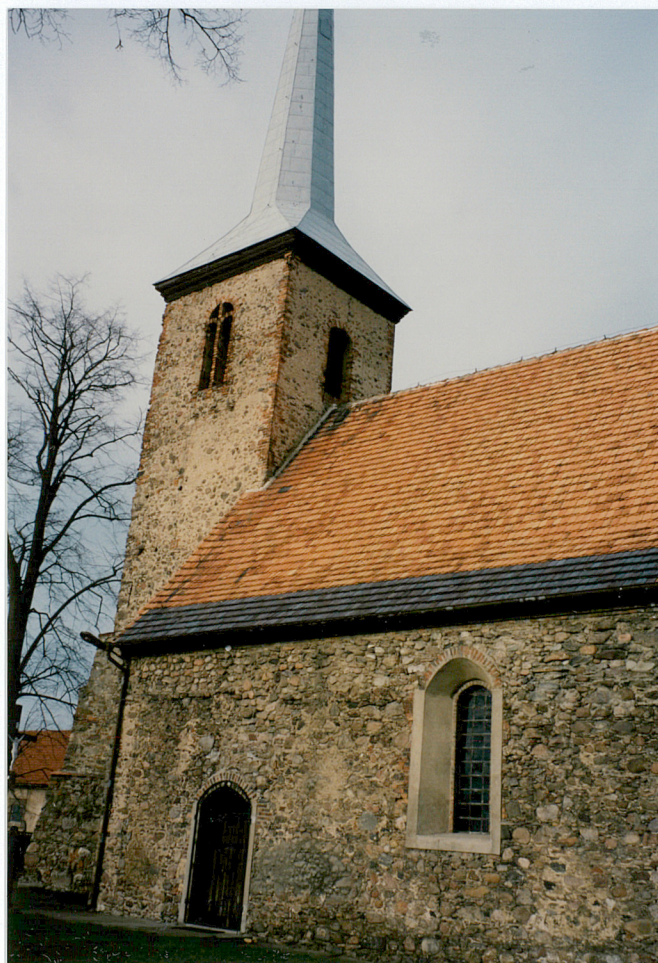
Elewacja południowa prezbiterium podzielona jest dwoma oknami oraz ostrołucznie zamkniętym otworem wejściowym. Okna są analogiczne jak w elewacji północnej. Drzwi drewniane, dwuskrzydłowe, zabezpieczone dodatkowo ażurową kratą. Elewacja południowa nawy przepruta jest przez jedno okno o formie identycznej jak w prezbiterium oraz zamkniętymi łukowo drzwiami. Ich stółarka jest drewniana, deskowa, dwuskrzydłowa zabezpieczona ażurową kratą.

17. ikonogr., widok od północnego-wschodu w roku 1959.
18. zdj., widok od północnego-zachodu
19. zdj., elewacja południowa, część nawowa.
20. zdj., elewacja wschodnia, prezbiterialna.

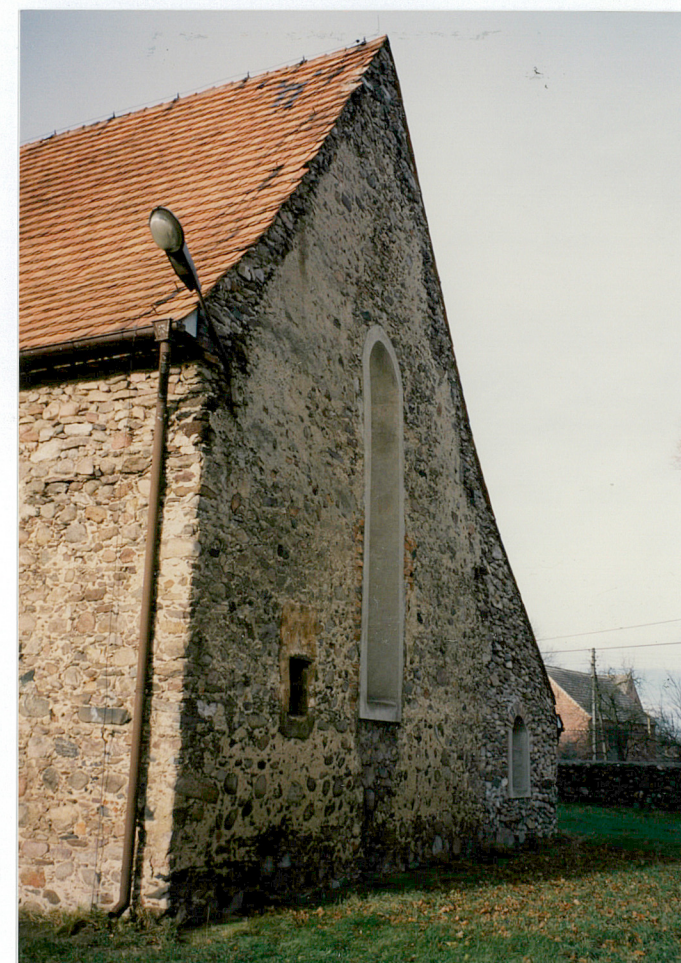
20.

Elewacja wschodnia, prezbiterialna przepruta jest długim, osadzonym w głębokim rozglifieniu i bardzo wąskim oknem witrażowym /szklenie w szachownicę/, otocznym tynkowaną, gładką opaską. Oboknie wykonane zostało z dobrze wypalanej cegły. Otwór okienny zamknięty jest ostrołucznie, a tynkowane rozglifienie półkoliście. Po stronie południowej, u dołu okna znajduje się tynkowana blenda o wykroju prostokąta. Po stronie północnej, w elewacji wschodniej zakrystii widoczne jest łukowo zamknięte okno, doświetlające wnętrze.

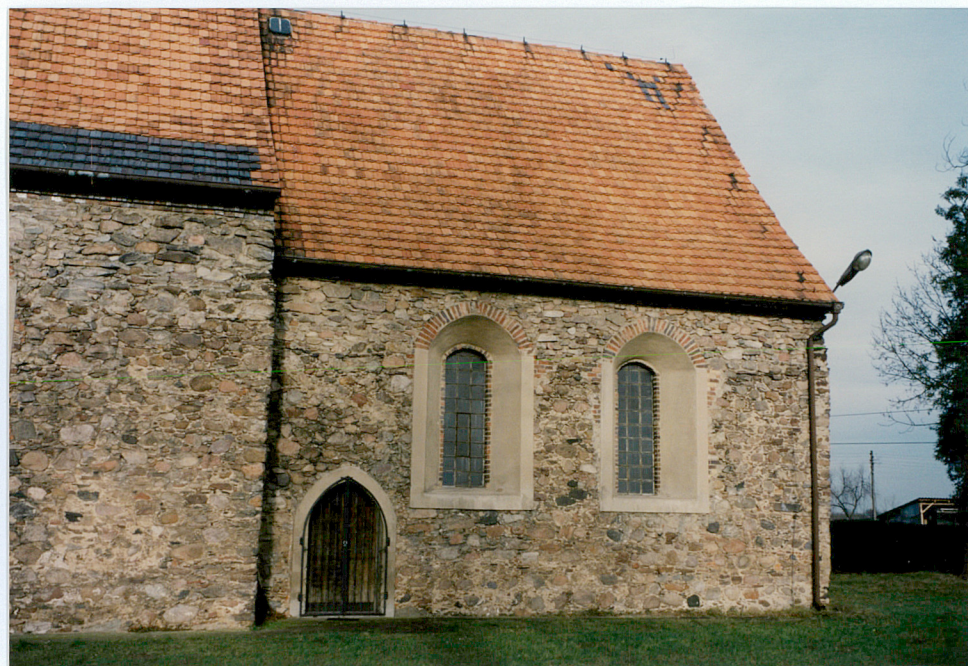
21. zdj., elewacja południowa, część prezbiterialna.
22. zdj., widok od południowego-zachodu
23. zdj., elewacja północna, część nawowa.
24. zdj., elewacja północna, część wieżowa.

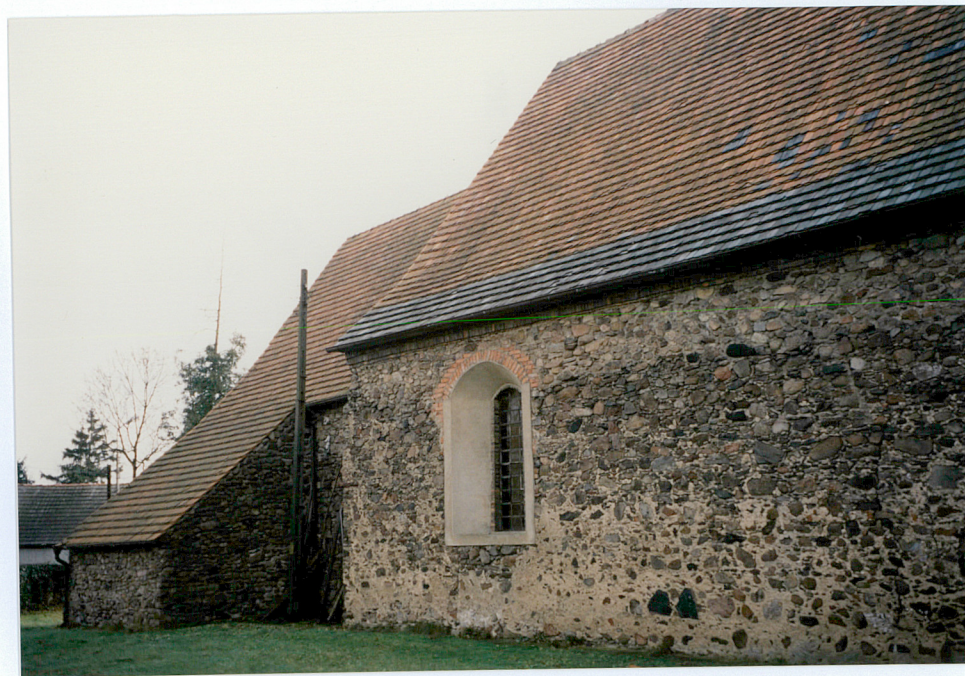
23.

Elewacja północna prezbiterium jest ślepa. Elewacja północna nawy przepruta została jednym oknem witrażowym, osadzonym w szerokim, tynkowanym rozglifieniu, zamkniętym łukowo i otoczonym tynkowaną opaską. W przyziemiu elewacji północnej wieży znajduje się wejście do jej wnętrza. Otwór zamknięty jest łukowo. Stółarka drzwi drewniana, jednoskrzydłowa, deskowa.

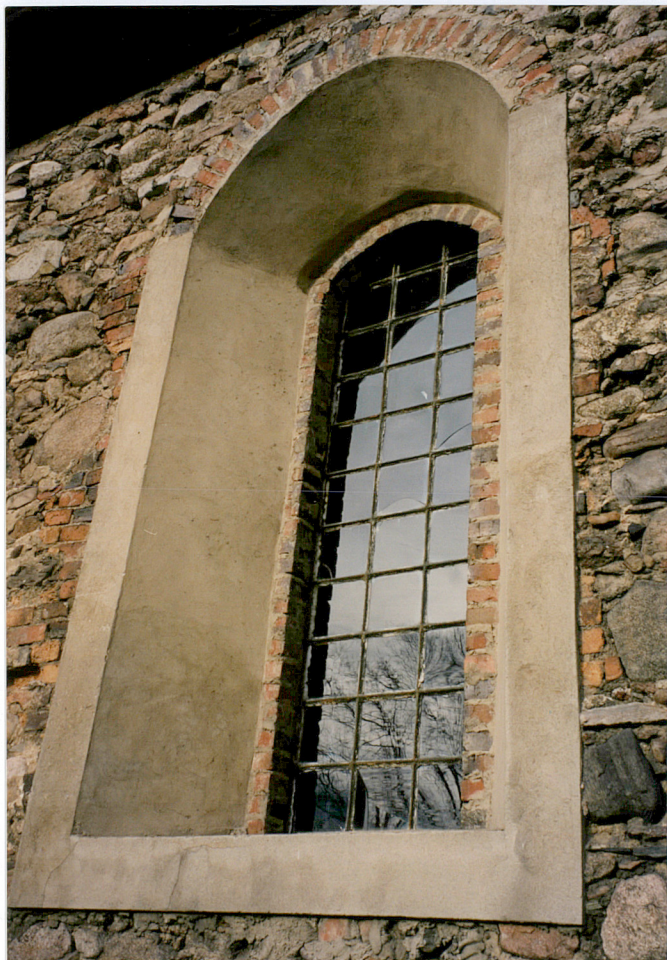
25. zdj., elewacja południowa, okno nawy.
26. zdj., brama i mur otaczający teren kościoła.
27. zdj., wieża, biforium, strona północna.
28. zdj., wieża część górna.

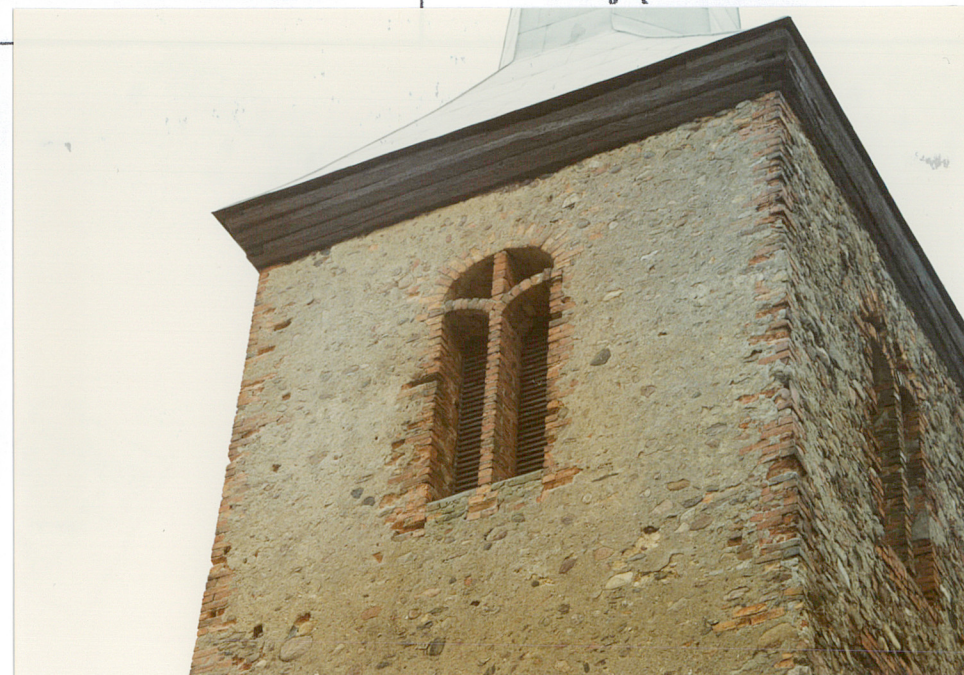
27.

Wieża jest oszkarpowana dwiema uskokowymi szkarpami. Elewację zachodnią urozmaicają kolistе otwory doświetlające klatkę schodową. Ze wszystkich czterech stron, tuż pod dachem przepruwają wieżę biforyjne otwory z obokniami oraz lancetami ceglanymi.

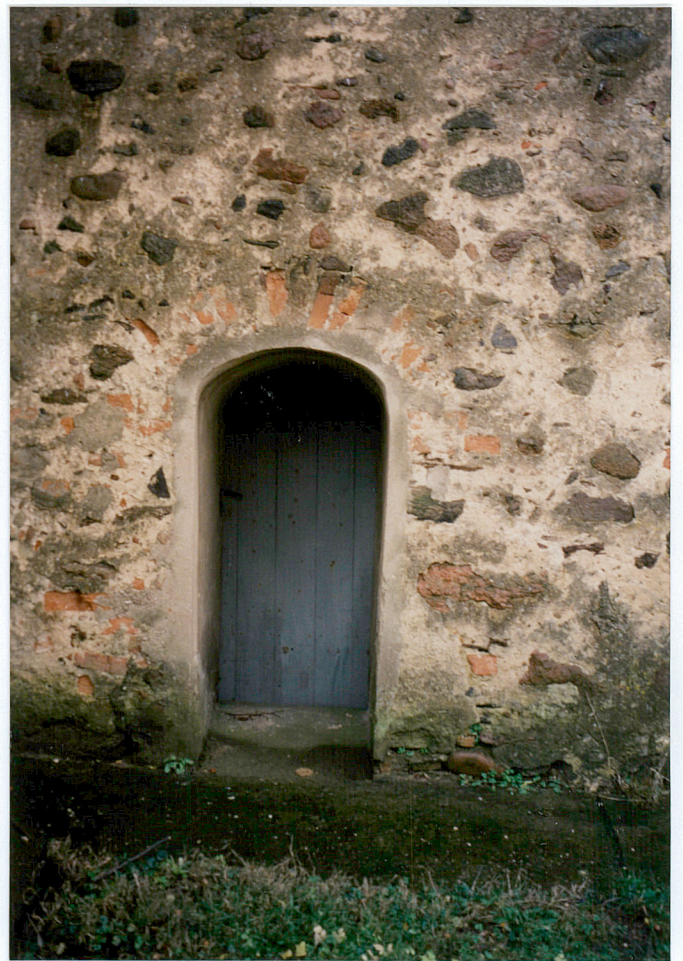
29. zdj., wieża, część dolna.
30. zdj., wieża, wejście do wnętrza w elewacji północnej.
31. zdj., okno szczelinowe w elewacji wschodniej.
32. zdj., portal wejściowy do zakrystii.

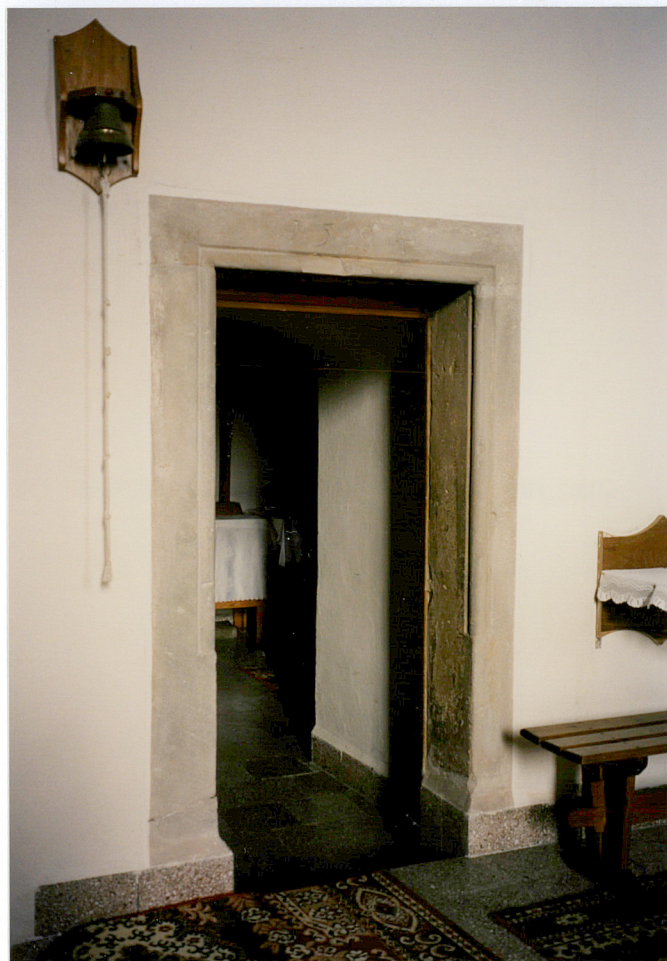
32.

Wnętrze prezbiterium posiada wymiary **8,20 x 6,80 m.**, zamyka je płaski, współczesny strop. W północnej ścianie mieści się kamienny portal prowadzący do zakrystii. Na jego belce poziomej widnieje data 1584. Podłoga w prezbiterium z szarego lastrico. Nawę o wymiarach wewnętrznych **9,40 x 11,20 m.** przykrywa strop belkowy współczesny. Podłoga w nawie także z szarego lastrico. Wyposażenie i wystrój wnętrza współczesne. Kościół posiada instalację elektryczną.

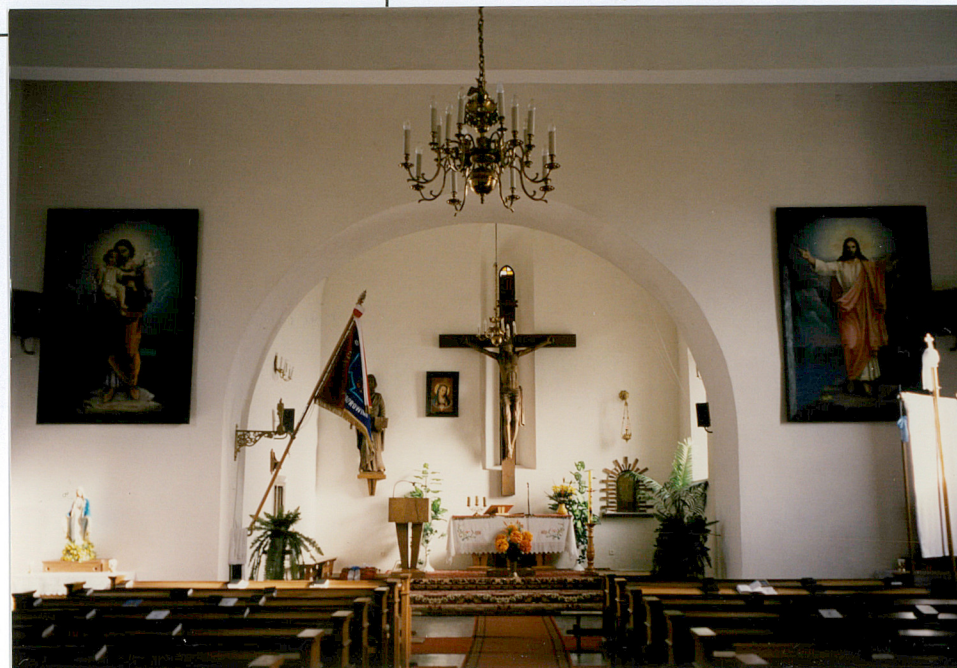
33. zdj., wnętrze, widok w kierunku prezbiterium.
34. zdj., portal wejściowy do zakrystii, belka z datą 1584.

20. Najpilniejsze postulaty konserwatorskie	
		<p>Kościół jest w dobrym stanie zachowania. Jedynie zakończenia rur spustowych należy odprowadzić dalej od murów kościoła i zamiast posadzki z lastriko położyć cegłę na płasko.</p>
