KOŚCIÓŁ FILIALNY PW. ŚW. MICHAŁA

przed 1376 r., XV w., XVI w.,  
1850 r.

POPĘSZYCE

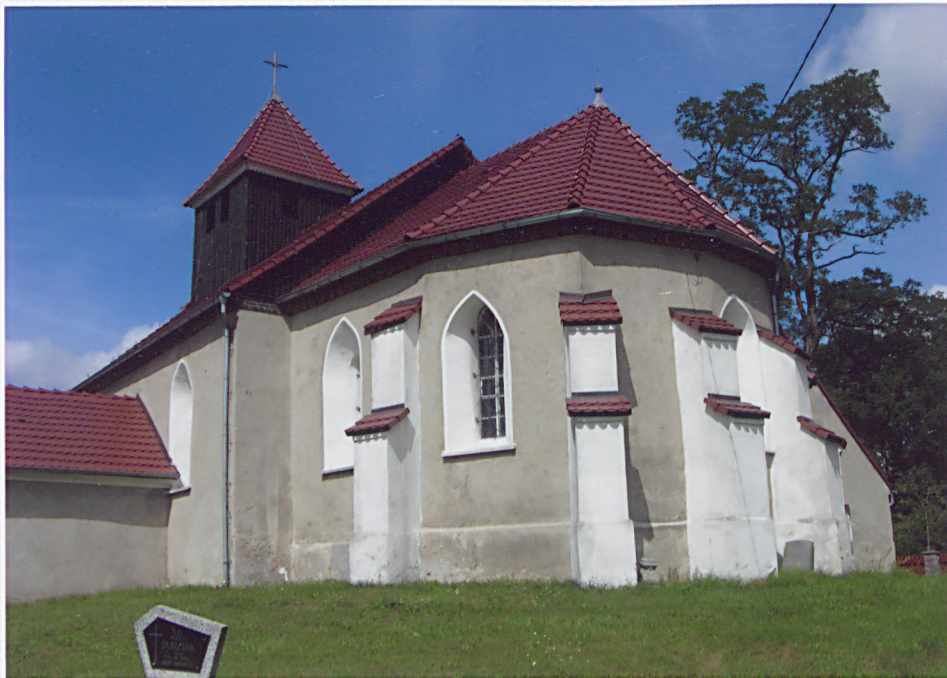
1. Widok kościoła od pd.- fasada
2. Widok od pd.zach.
3. Prezbiterium – widok od pd.wsch.
4. Elewacja pn. – widok od pn.wsch.
5. Elewacja pn. – widok od pn.zach.
6. Fragment gzymsu okapowego korpusu
7. Okno w pd. części prezbiterium
8. Okno we wsch. części prezbiterium
9. Wnętrze kościoła – widok w kierunku prezbiterium
10. Prezbiterium – widok z empory organowej
11. Zach. część nawy – widok od wsch.
12. Ściana pd. kościoła – widok z empory organowej
13. Narożnik ściany między nawą a prezbiterium – część pn.
14. Wnętrze zakrystii – widok w kierunku wsch.
15. Otwór drzwi z zakrystii do prezbiterium
16. Lavabo w pn. ścianie zakrystii
17. Schody na emporę – widok z góry
18. Konstrukcja dachowa

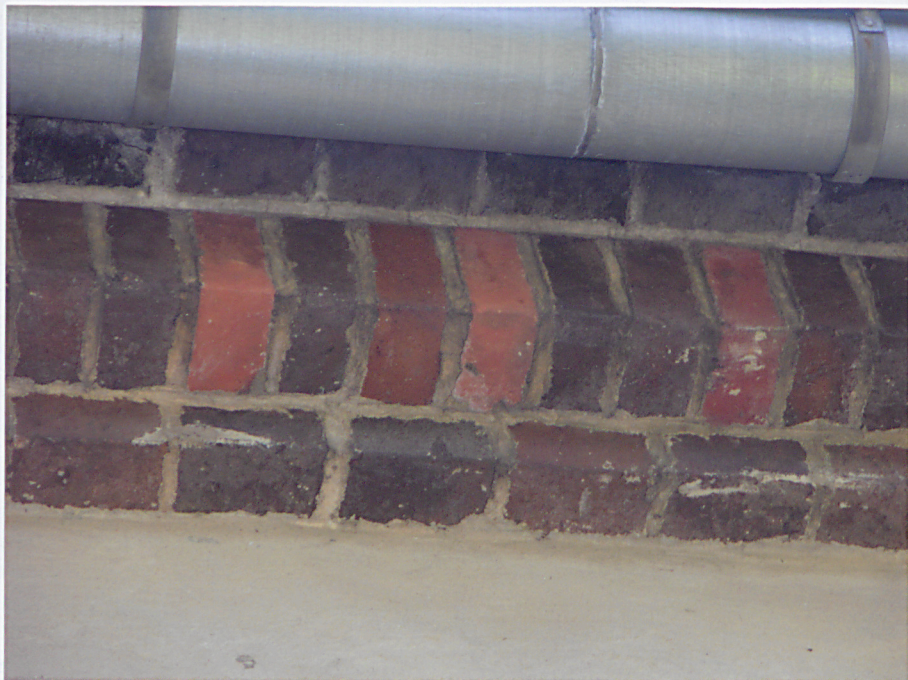
6.

**ELEWACJE:** rozwiązane funkcjonalnie, gładko otynkowane, zwieńczone ceglany gzymsem okapowym.

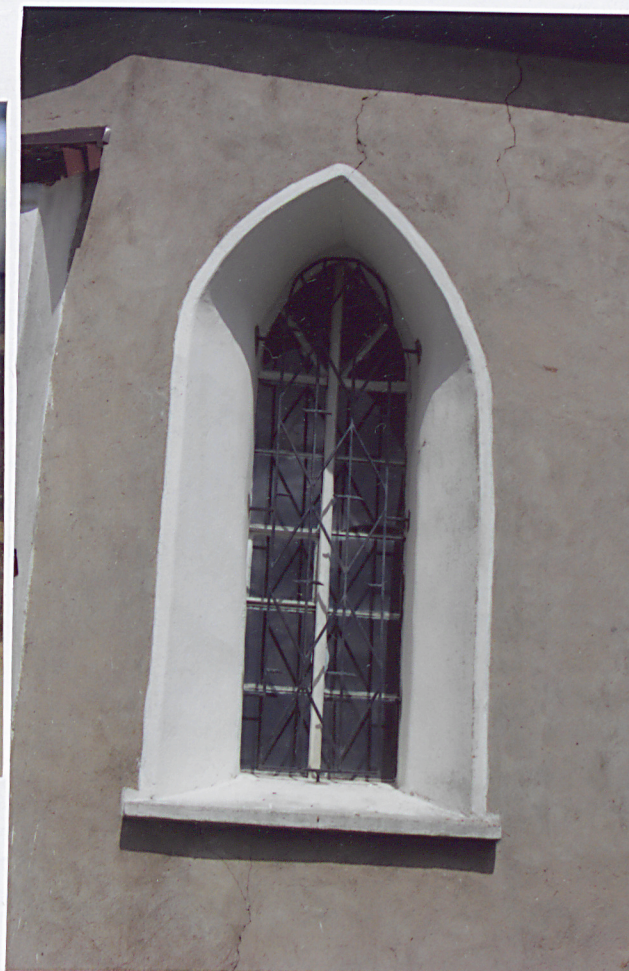
7.

**Elewacje prezbiterium** – ściany na niskim cokole, obiegającym również szkarpy, wyodrębnionym uskokiem. Szkarpy murowane przy krawędziach ścian, dwuskokowe, z okapami osłoniętymi dachówką. Między szkarpami pd. i wsch. – wąskie, okrągłolucznie zamknięte okna umieszczone w ostrołukowych szeroko, rozglifionych otworach okiennych – łącznie trzy

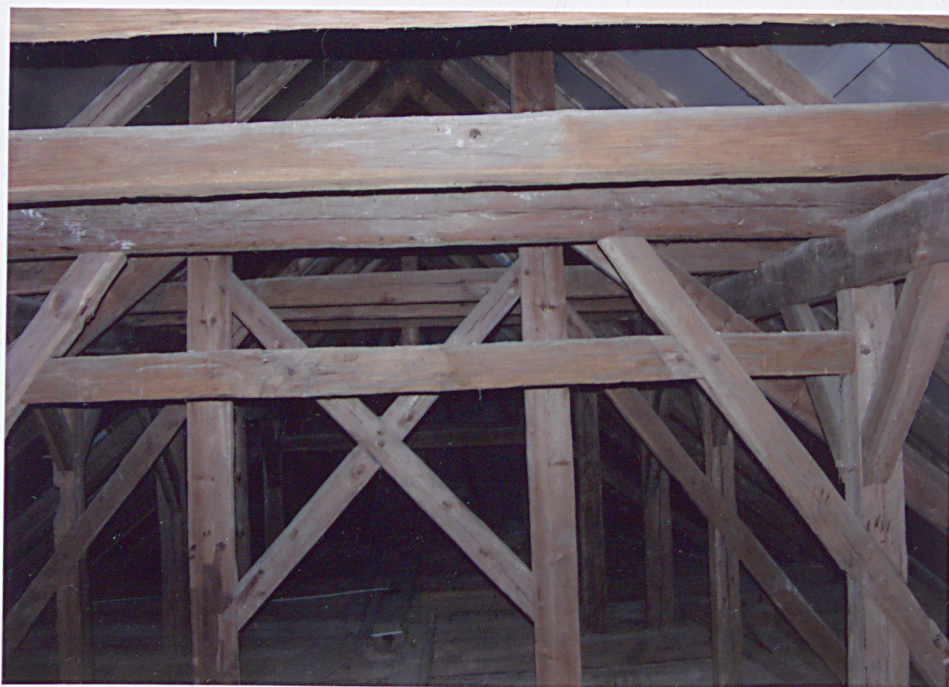
18.

**Więźba dachowa** – drewniana, mieszana, w jednym wiązarze łącząca płatwiowo - kleszczową z dwiema ścianami stolcowymi (stolce stoją bezpośrednio na tramach) z rozporowo - zatrzałową; wiązary dodatkowo usztywnione mieczami; przy wieży dodatkowo wprowadzone krzyże św. Andrzeja i zastrzały wzmacniające krokwie.
