DOM MIESZKALNY NR 12

XVIII/XIX w.

SULECIN

Pl. S. Czarneckiego 12
69-200 Sulęcín
nr hipoteczny

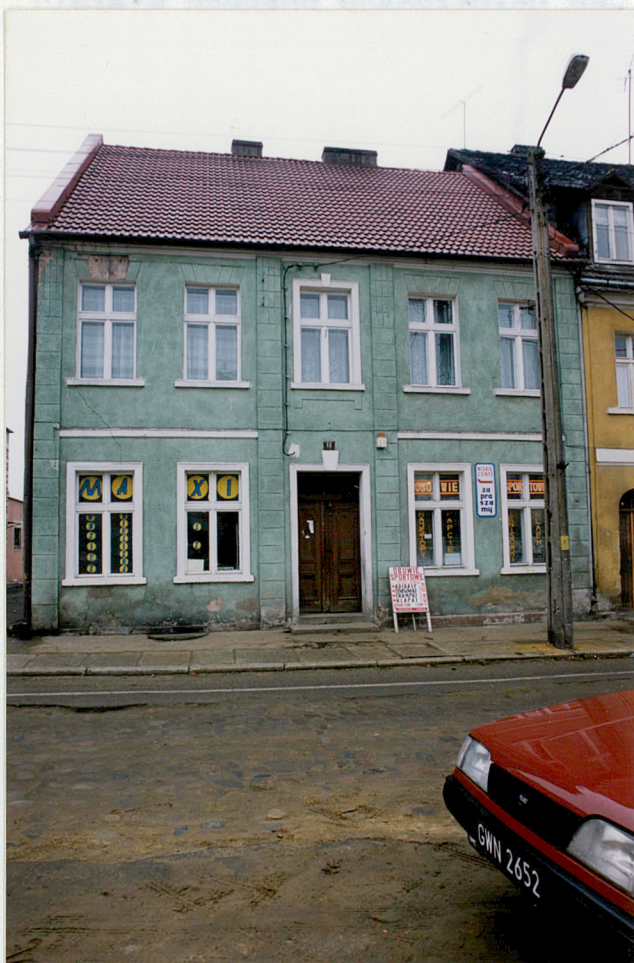
1

1. Elewacja frontowa, widok od strony wschodniej.
2. Elewacja frontowa, wejście główne.
3. Elewacja tylna, widok od strony zachodniej.
4. Elewacja tylna z fragmentem oficyny, widok od strony północno-zachodniej.
5. Elewacja frontowa oficyny, widok od strony północno-zachodniej.
6. Elewacja szczytowa-południowa, widok od strony wschodniej.
7. Schody, widok z pierwszej kondygnacji.
8. Widok na fragment więźby dachowej.
9. Widok na fragment stropu piwnicy.

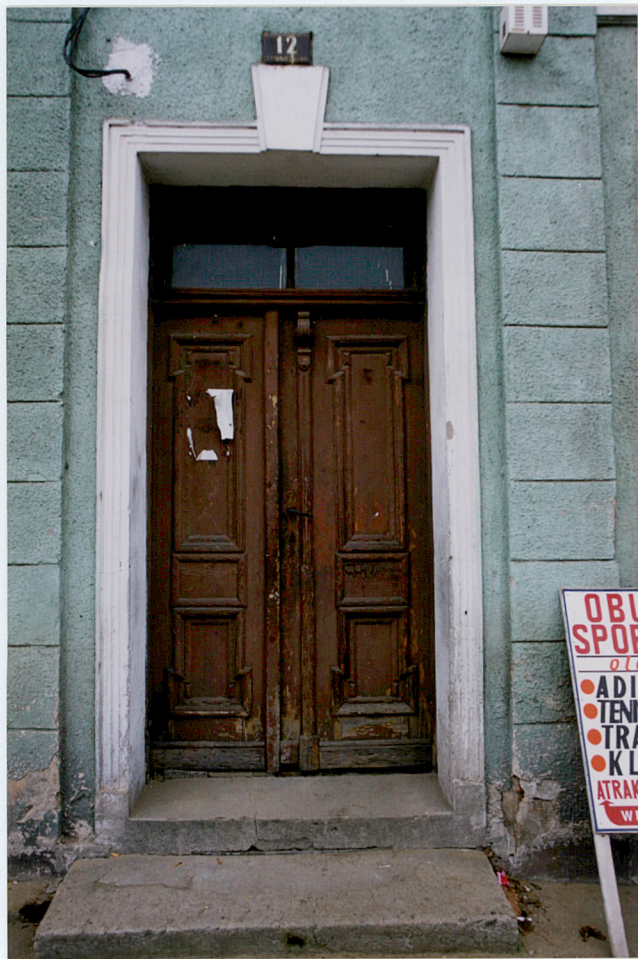
2

Drzwi w elewacji frontowej z końca XIX wieku w stylistyce eklektycznej, dwuskrzydłowe z dwupolowym nadświetlem, o kompozycji płycinowo-ramowej. Drzwi wewnątrz budynku nie posiadające znaczących walorów zabytkowych o kompozycji płycinowo-ramowej.

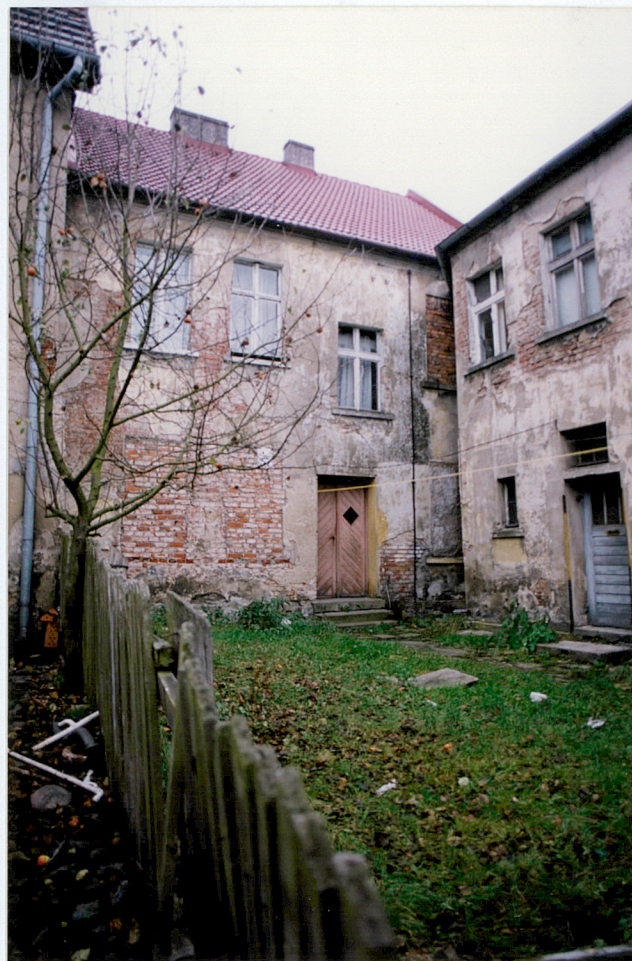
4

14. Kubatura	15. Powierzchnia użytkowa	16. Przeznaczenie pierwotne	17. Użytkowanie obecne
1017 m ³	199,7 m ²	dom mieszkalny	dom mieszkalny
18. Prace budowlane i konserwatorskie, ich przebieg i dokumentacja		19. stan zachowania (fundamenty, ściany zewnętrzne, ściany wewnętrzne, sklepienia, stropy, konstrukcje dachowe, pokrycie dachu, wyposażenie i instalacje)	
Brak szczegółowych danych. Remont przeprowadzony w 1959 roku o nieznanym zakresie prac. W latach dziewięćdziesiątych wykorzystano mieszkania na parterze na lokale handlowo-usługowe, w związku z tym dokonano zmiany układu wnętrza oraz zamurowano w elewacji tylnej otwory okienne. W ostatnim czasie przełożono połacie dachowe.		<p>Stan ogólny budynku zły. Nieszczelności w pokryciu dachowym, powodujące zacieki i degradację elementów konstrukcyjnych więźby dachowej. Spękania ścian obwodowych wywołane usunięciem sąsiedniej kamienicy po stronie południowej oraz utratą statyki przez oficynę dostawioną wtórnie po stronie południowej elewacji tylnej.</p>

20. Najpilniejsze postulaty konserwatorskie	
		<p>W pierwszej kolejności zaleca się rozebranie oficyny dostawionej wtórnie przy południowej części elewacji tylnej, następnie uszczelnić połacie dachowe. Zaleca się w perspektywie poddać budynek generalnemu remontowi, mając na celu podniesienie standardu mieszkaniowego przy poszanowaniu jednakże substancji zabytkowej.</p>

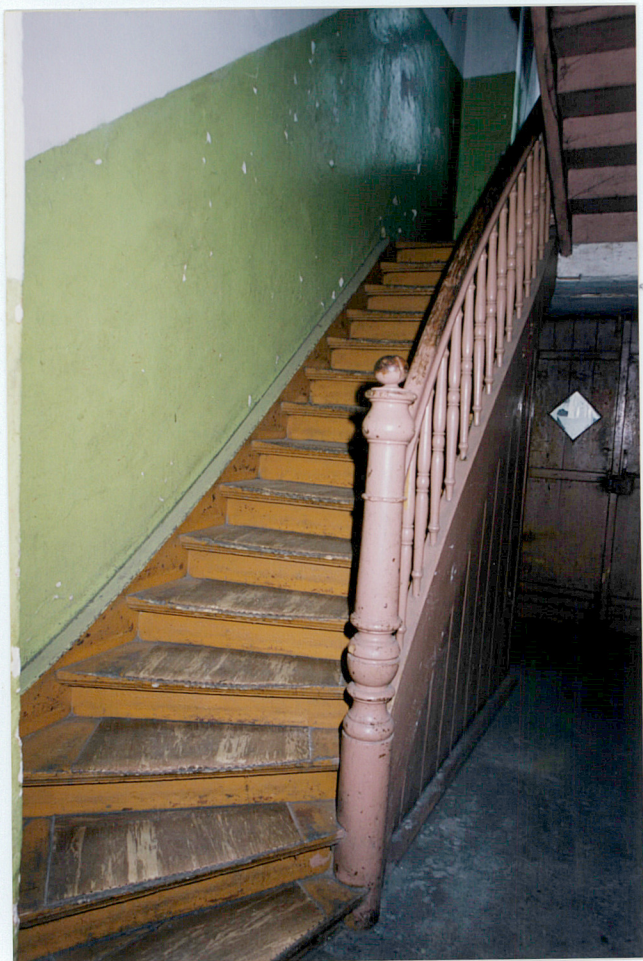
7

Schody drewniane usytuowane w sieni, zabiegowe, dwubiegowe o toczonych dekoracyjnych słupkach i tralkach oraz profilowanej poręczówce. Schody z końca XIX wieku utrzymane w stylistyce eklektycznej. Schody na poddasze drewniane jednobiegowe z profilowaną poręczówką. Schody do piwnicy jednobiegowe, ceglane, obudowane deskami z profilowaną poręczówką.

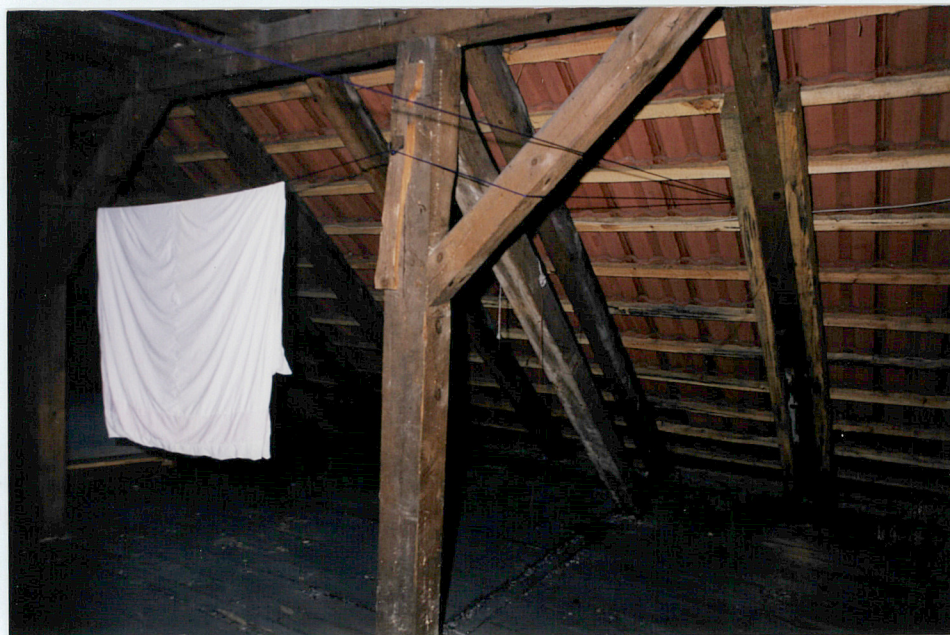
8

Wieżba dachowa drewniana o konstrukcji płatwiowo-jętkowej o podporach stolcowych usztywnianych mieczami. Zapewne wtórna zważywszy na stosunkowo niewielkie przekroje elementów konstrukcyjnych.

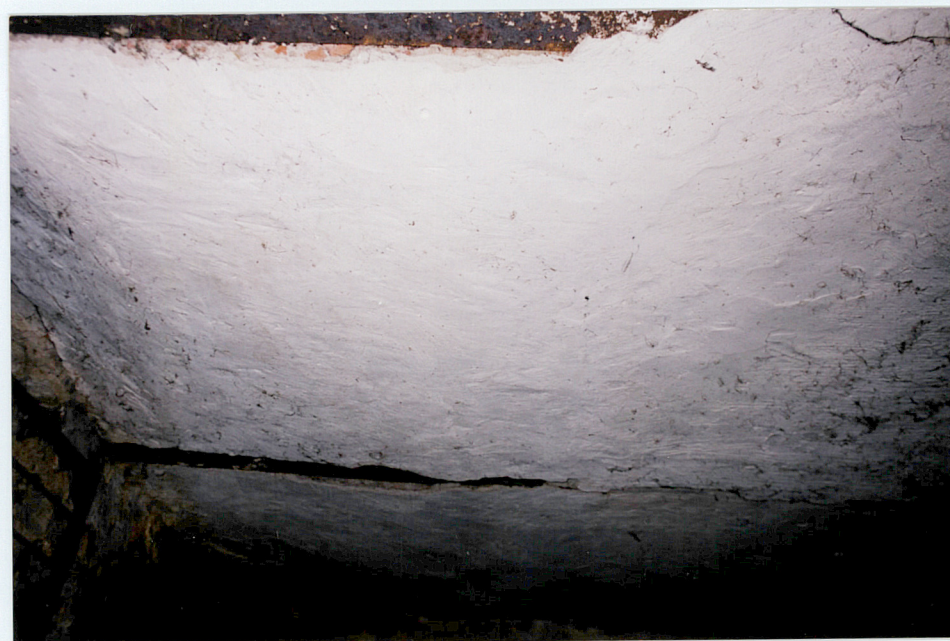
9

Stropy drewniane, belkowe, ze wsuwkami międzybelkowymi, wylepiane gliną, wyprawiane na gładko, tynkowane i malowane farbami klejowo-kredowymi. W piwnicy sklepienie ceramiczne, ceglane, odcinkowe na teownikach, otynkowane.
