SYNAGOGA

M I Ę D Z Y R Z E C Z

11 Zdjęcia rzut, przekrój, sytuacja, orientacja

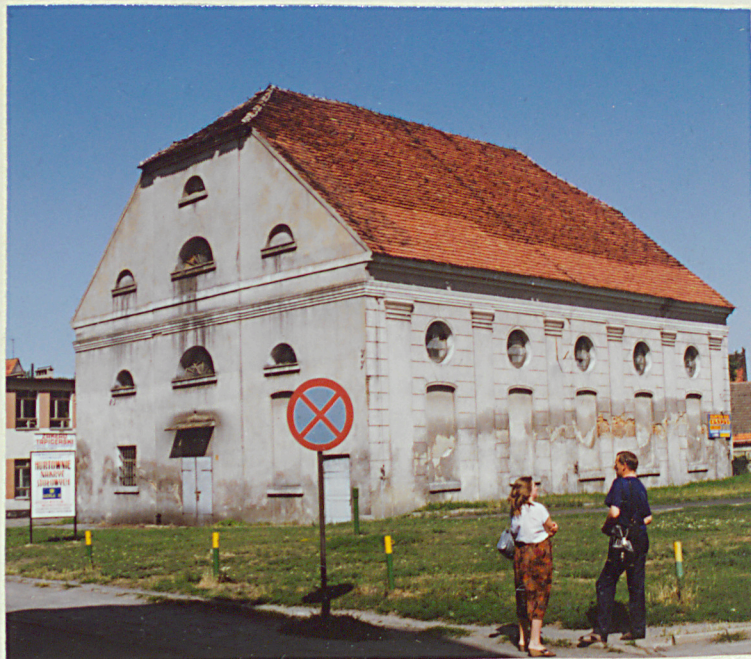
1. Widok ogólny synagogi od strony południowo-zachodniej
2. Elewacja południowa
3. Elewacja wschodnia
4. Widok obiektu od strony północno-zachodniej
5. Elewacja zachodnia
6. Okno w elewacji południowej

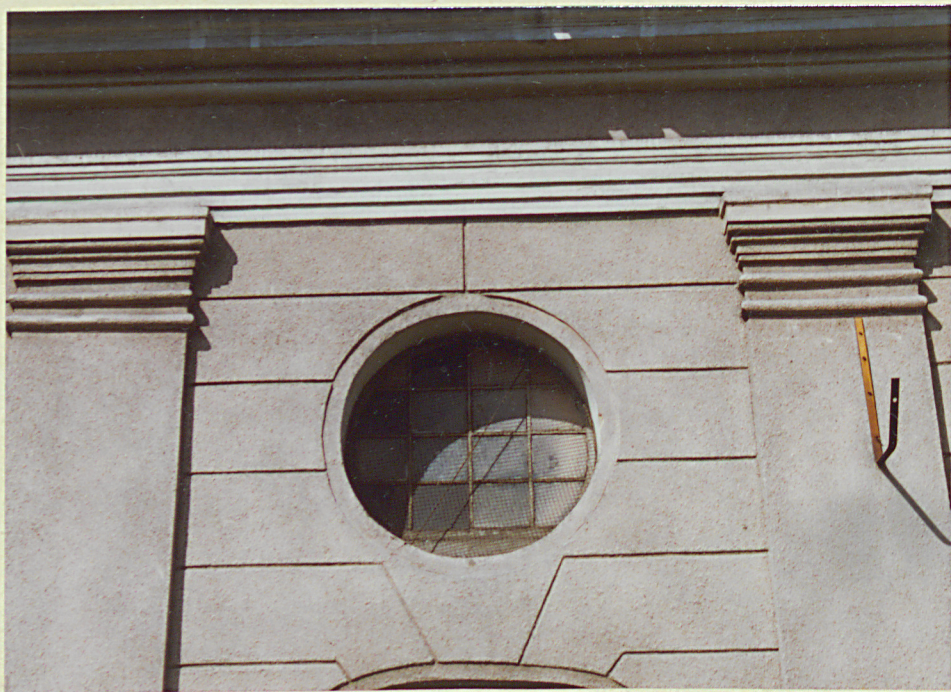
6.

Okna - otwory okienne - rozmieszczone ca 60 cm (w ścianach długich) i ca 110 cm (w ścianach szczytowych) poniżej gzymsu spinającego pilastry ścian obwodowych; w ścianach długich mają one formę koła a w ścianach szczytowych półkola. W otworach tych zamontowane są drewniane, krosnowe okna stałe, dzielone szczeblinami - w oknach ścian długich podział na prostokątne kwatery, w oknach ścian szczytowych podział imitujący pajęczynę. Znaczne braki w przeszkleniu okien; część otworów okiennych od zewnątrz lub od strony wnętrza przesłonięta arkuszami blachy. Półkoliste okna (lub blendy okienne o takim kształcie) umieszczone są w obrębie szczytów dachu po stronie wschodniej i zachodniej (w dwóch poziomach). Poniżej okien - we wszystkich ścianach - umieszczone są prostokątne, wysokie (stosunek szerokości do wysokości jak ca 1 : 2,5) blendy okienne, zwieńczone nadprożami w formie silnie spłaszczonych łuków eliptycznych. Zwyczaj umieszczania otworów okiennych na wysokości pierwszego piętra i opatrywanie ich kratami był w synagogach XIX-wiecznych i wcześniejszych często spotykany; miało to ustrzec te obiekty przed złodziejami i napadami.

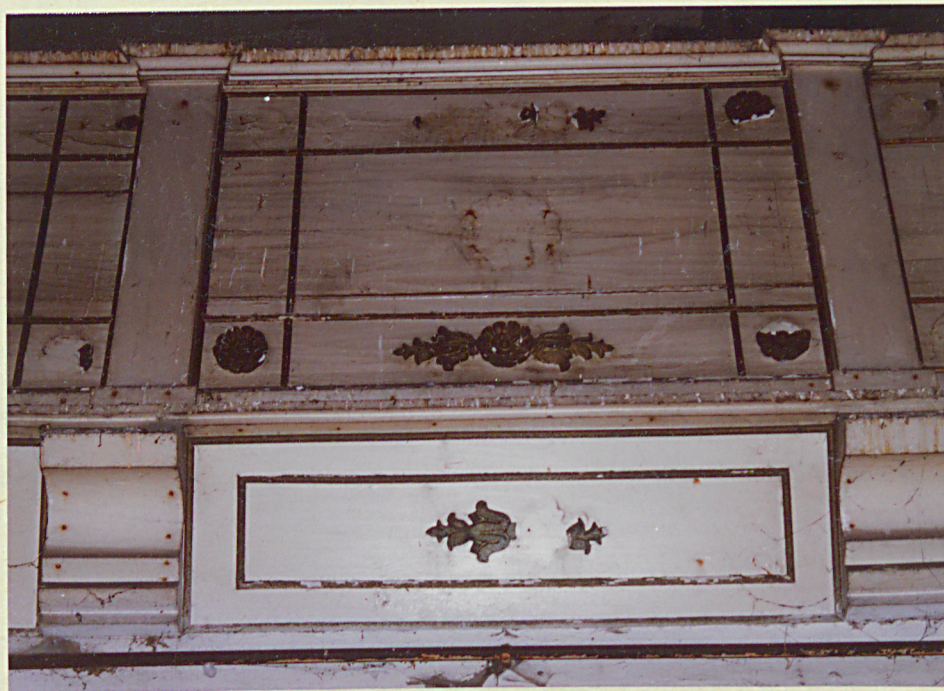
Wyposażenie - brak elementów pierwotnego wyposażenia synagogi. Zachowana przy ścianie zachodniej empora wsparta czterema kolumnami (murowanymi z cegły ceramicznej i mającymi przekrój ośmioboczny) ma pełną deskową balustradę, pomalowaną na białą i zdobioną mosiężnym filigranem (motywy lilii, muszli, kwiatów). Zakończenia belek, stanowiących podstawę empory (rozieszczonych co ca 120 cm), ozdobnie profilowane.

7. Widok ogólny empory obiektu
 8. Płycina empory
 9. Kolumna portalu, obramiającego wejście do niszy, w której przechowywano zwoje Tory
 10. Widok ogólny wnętrza synagogi ponad wtórnym, płycinowym pułapem

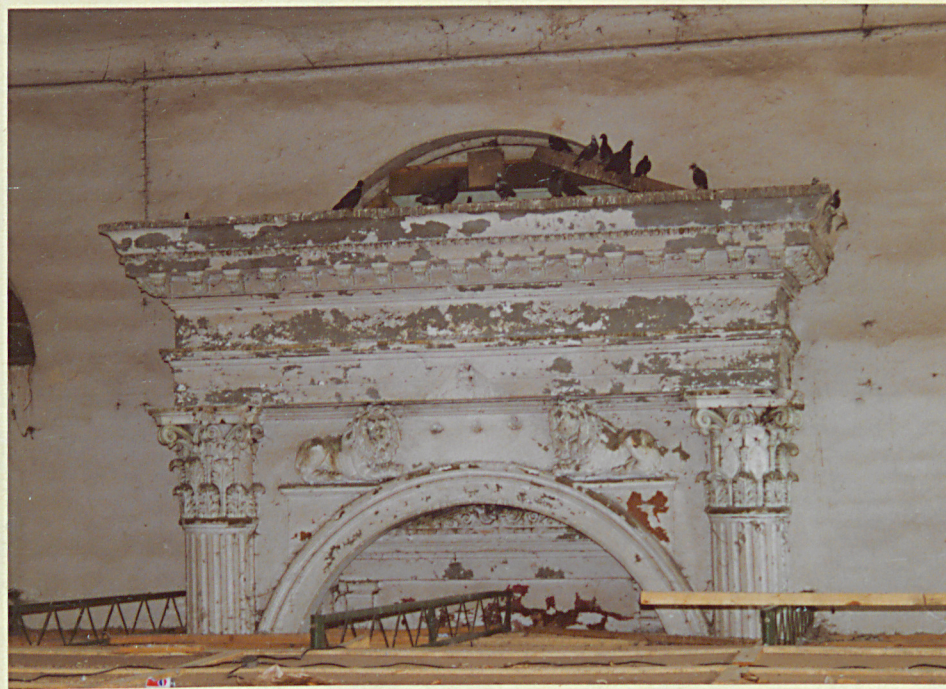
11. Zwieńczenie frontonu, obramiającego wejście do niszy ołtarzowej
- c. d. rubr. nr 12 - „dom zgromadzenia”) przeznaczoną do odmawiania w niej modlitw i odprawiania innych obrzędów religijnych. W obiekcie tym przestrzegana była mechica (czyli separacja płci), stąd obecność w budynku galerii dla kobiet. Znane są również niektóre elementy wyposażenia obiektu w końcu XIX w. Wnętrze obiektu oświetlały dwa rzędy mosiężnych żyrandoli, zwieńczonych dwugłowymi orłami (wykonane w końcu XVII w.) i 4 - również mosiężne - kandelabry umieszczone w nadstawie ołtarzowej (wykonane na pocz. XVIII w.). Spośród trzech szyldów (tabliczek) na zwoje Tory, wykonanych z trybowanego srebra, dwa miały cechy rokokowe (wykonał je mistrz Müller) a jeden neoklasycystyczne (wykonany został w pracowni berlińskiej).
