1. Obiekt

KOŚCIÓŁ ^{EWANGELICZNY} PARAFIALNY PW.

NARODZENIA NMP

3. Miejscowość
SIEDLISSKO

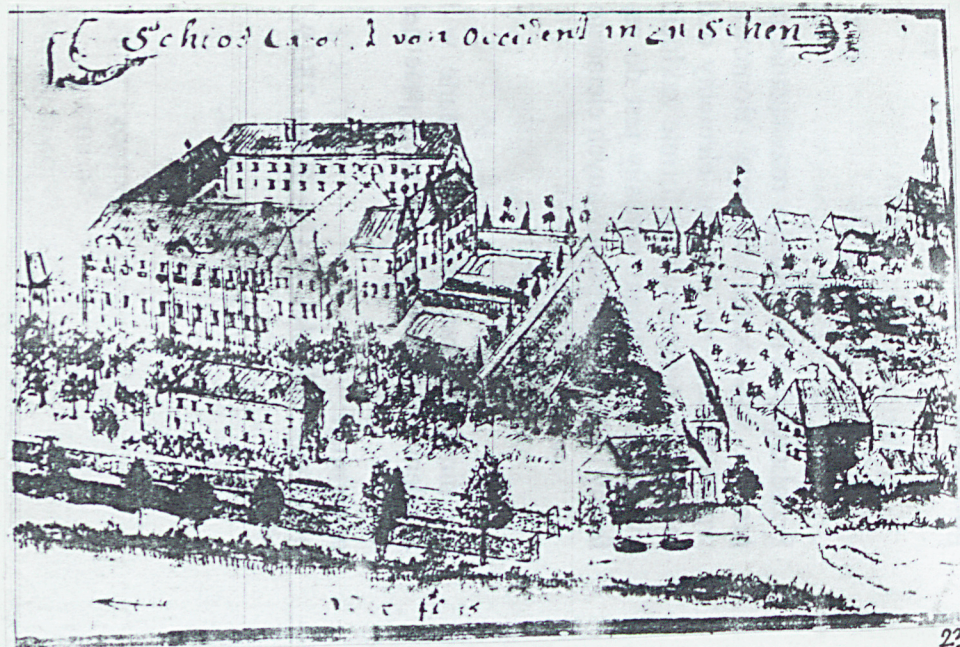
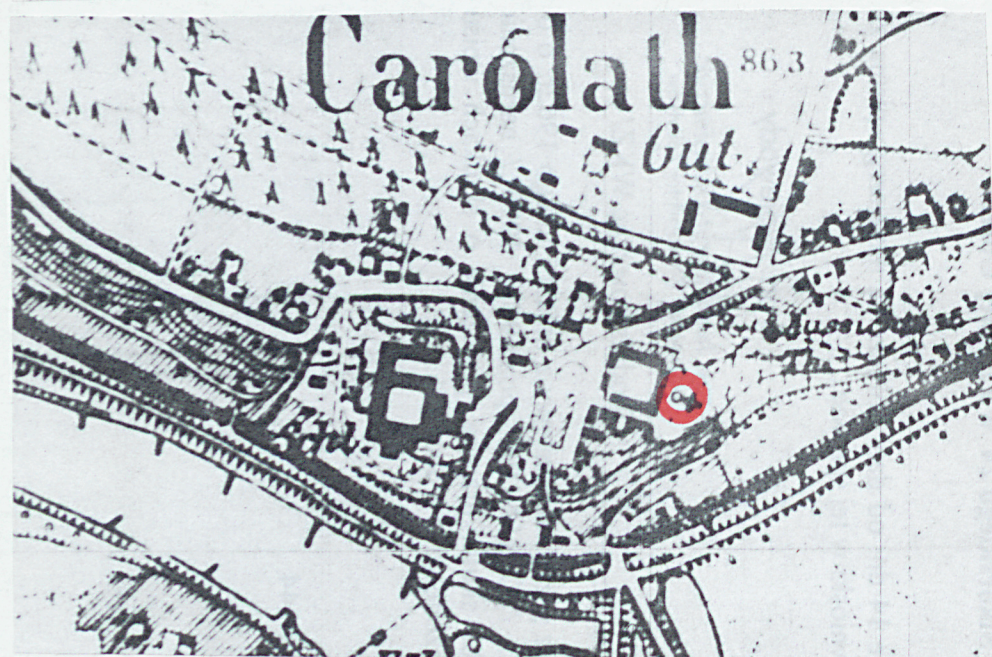
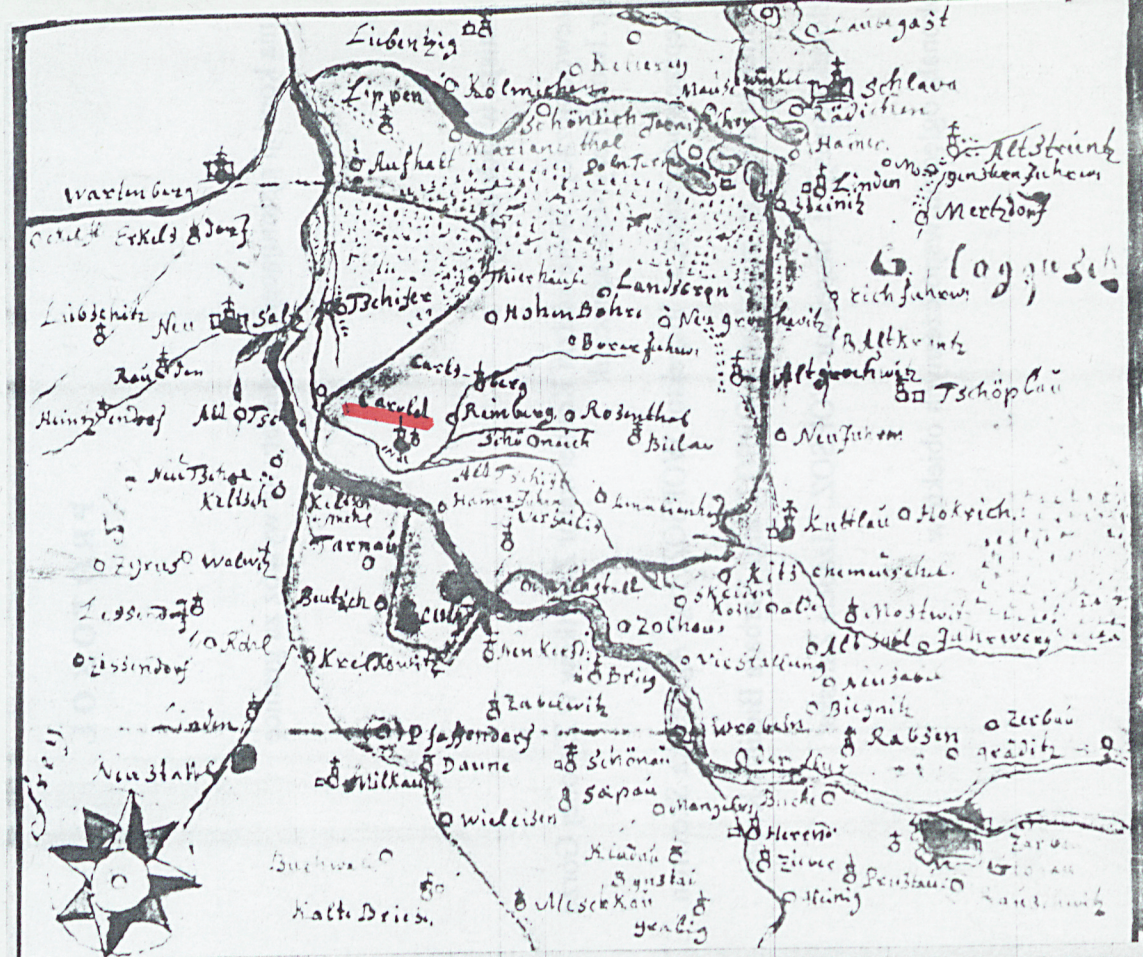
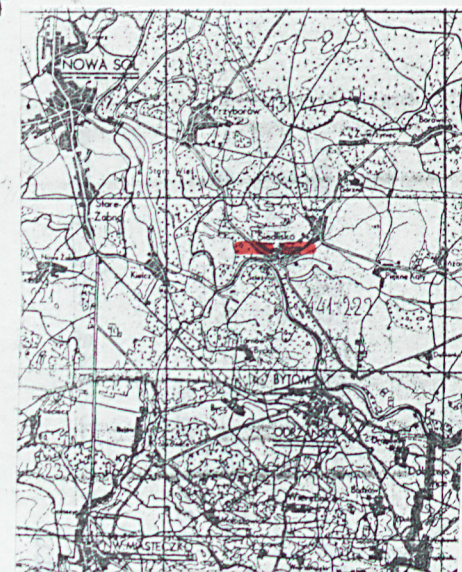
22. Siedlisko - fragment mapy niemieckiej z kon.XIX w.
23. Zamek i kościół w Siedlisku - widok z lotu ptaka, rysunek F.B.Wernera z pol. XVIII wieku
24. Kościół w Siedlisku - fragment rys. F.B.Wernera
25. Mapa Księstwa Glogowskiego - F.B.Werner, Topographic oder Prodomus Silesiac Ducatus, ok. pol.XVIII w.

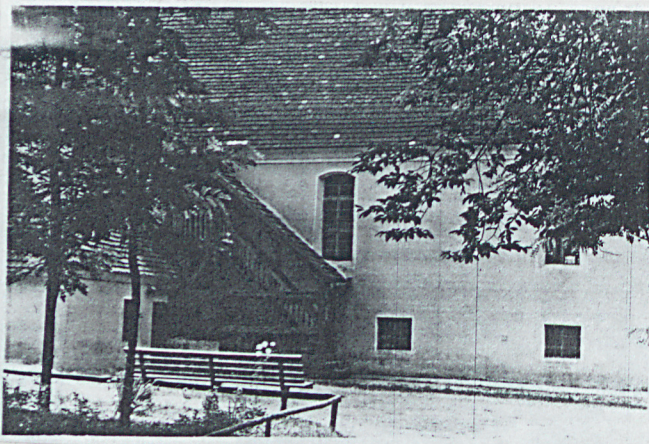
1. Kościół w Siedlisku - widok od strony północnej
2. Elewacja półn. kościoła z niezachowaną drewnianą galerią i schodami na emporę - zdj. archiwalne sprzed 1970
3. Elewacja północna z zakrystią - widok od zachodu
4. Widok na kościół od strony północno-zachodniej

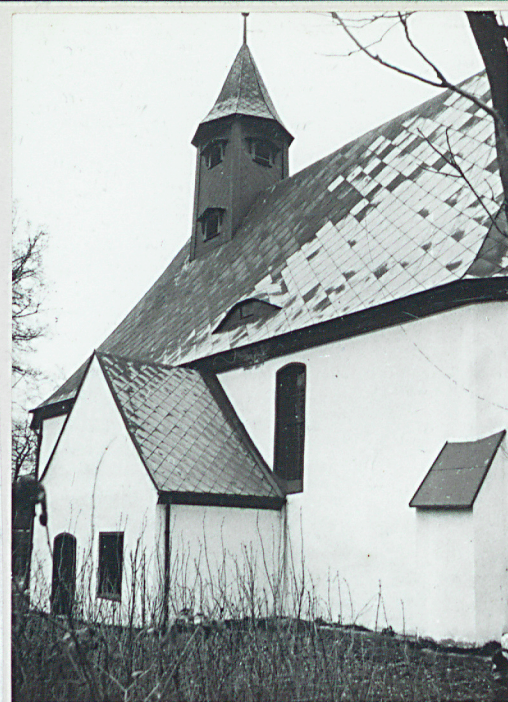
9

5. Elewacja frontowa - zachodnia kościoła
6. Widok na kościół od strony południowo-zachodniej - obecnie
7. Widok na kościół od strony południowo-zachodniej - zdjęcie archiwalne sprzed 1970 roku
8. Elewacja południowa kościoła
9. Widok na elewację południową od strony południowo-wschodniej

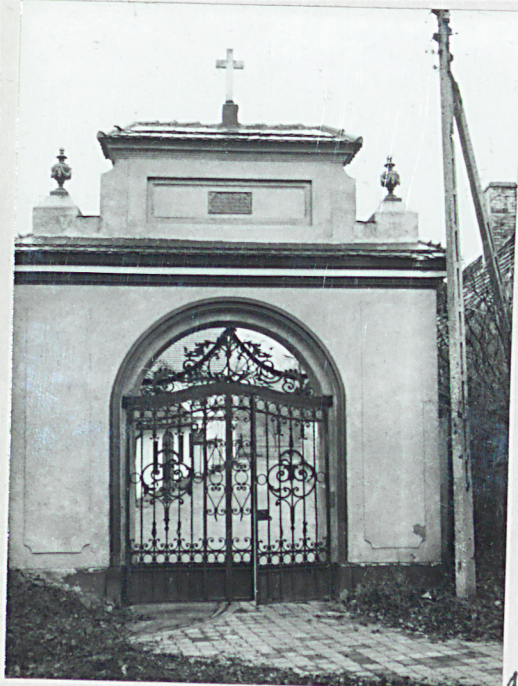
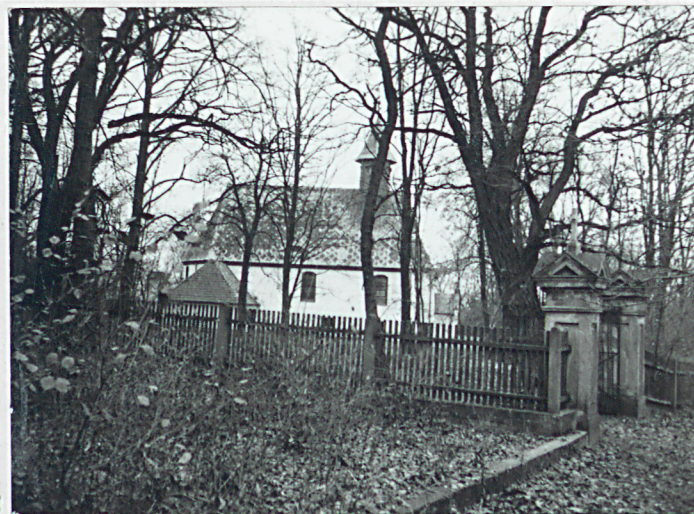
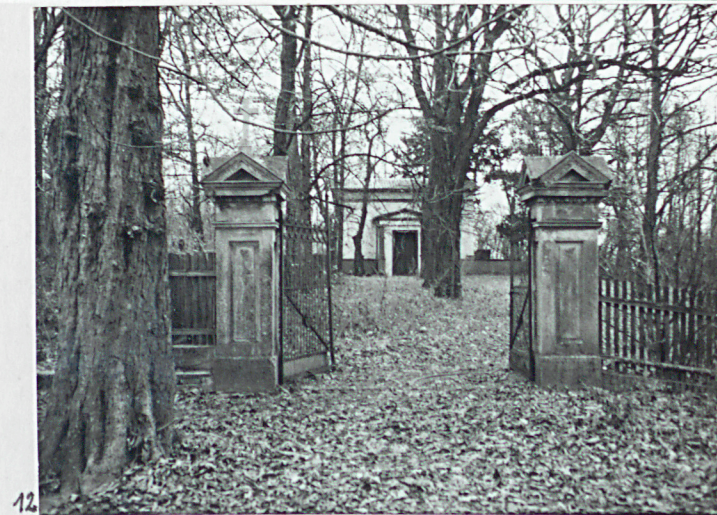
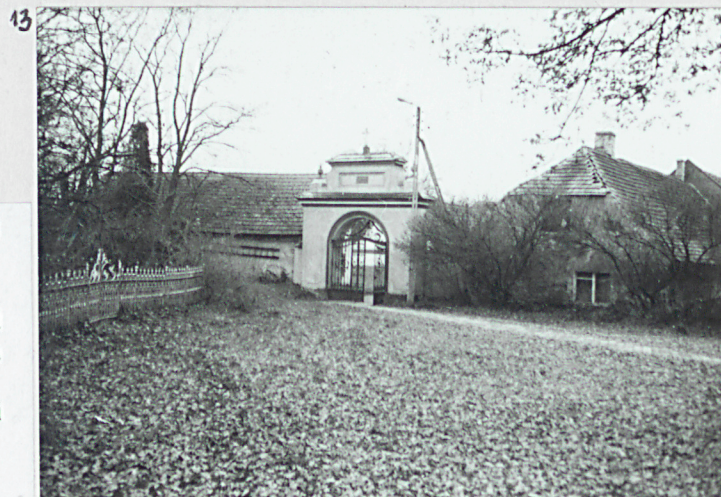
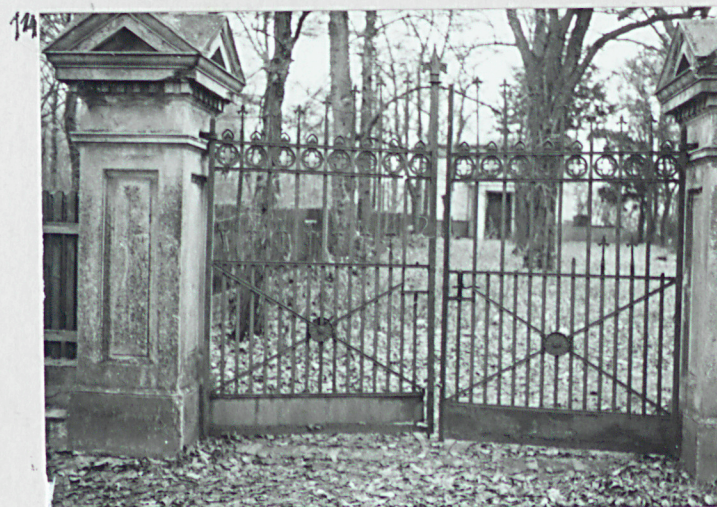
- 10. Brama kościelna południowa wiodąca od strony folwarku
- 11. Widok na kościół od strony północnej
- 12. Brama na teren przykościelny wiodąca od strony północnej, w głębi kaplica przykościelna
- 13. Brama południowa z zabudowaniami folwarcznymi
- 14. Brama północna

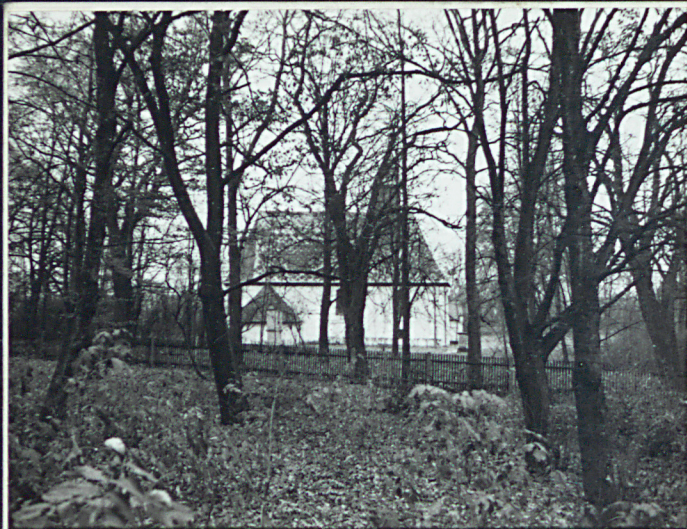
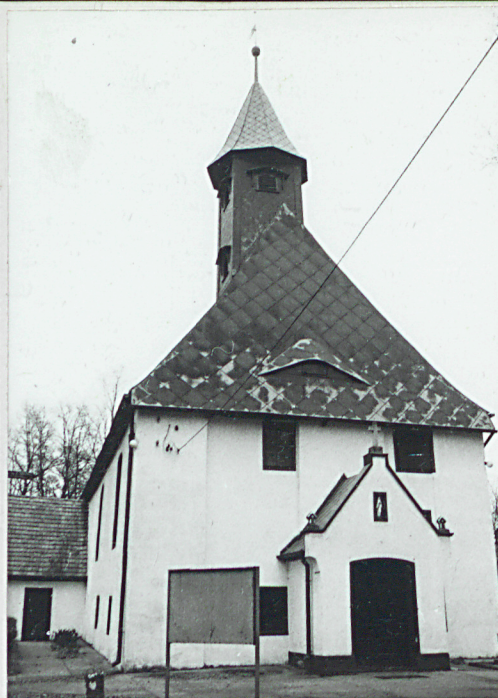
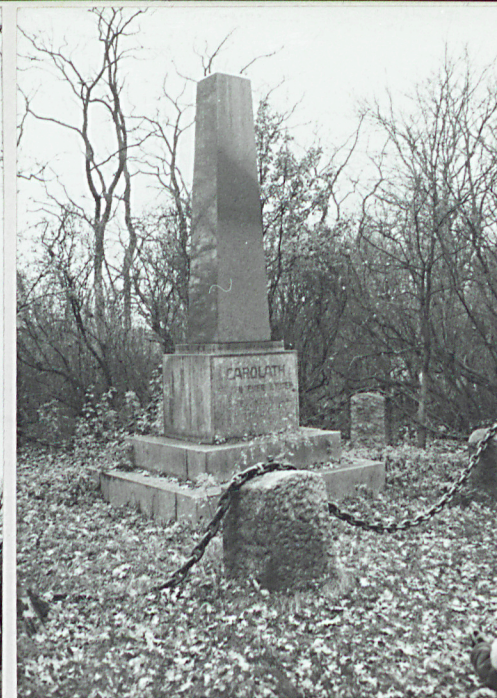
- 15. Teren dawnego cmentarza
- 16. Elewacja frontowa kościoła
- 17. Obelisk upamiętniający poległych w I wojnie światowej
- 18. Polygonalne zamknięcie partii prezbiterialnej - widok od południowego wschodu
- 19. Kaplica przykościelna
- 20. Kapliczka przy kościele
- 21. Część wschodnia i fragment zakrystii - widok od strony północno-wschodniej
