ZESPÓŁ PAŁACOWO - PARKOWY I FOLWARCZNY

HENRYKÓW

1. Miejscowość Henryków	2. Obiekt (nazwa jak w karcie) zespół pałacowo-parkowy i folwarczny	3. Zawartość wkładki (nazwa obiektu lub materiału uzupełniającego) dok.pkt 12, 13
----------------------------	---	--

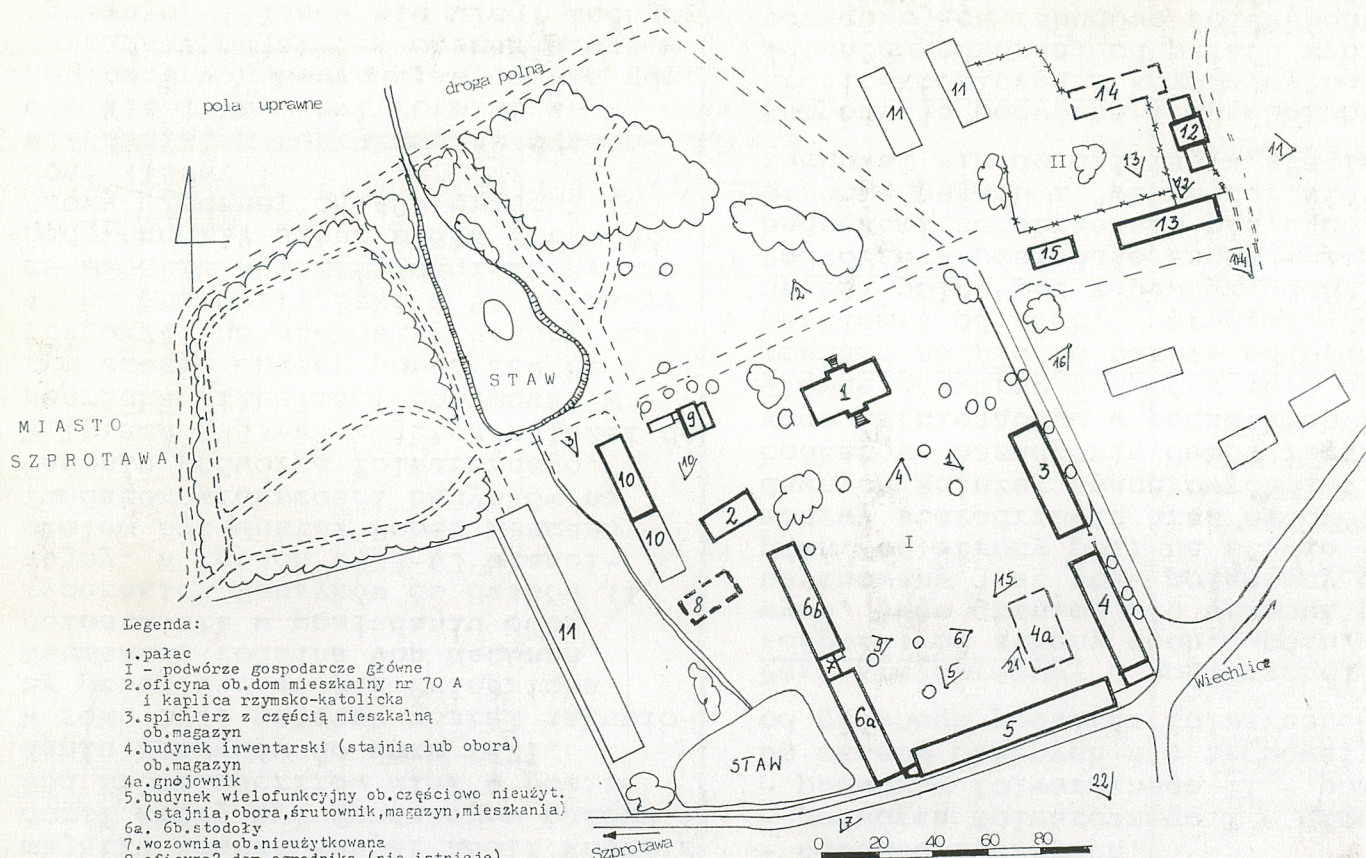
1. pałac
- I - podwórze gospodarcze główne
2. oficyna ob. dom mieszkalny nr 70 A
3. spichlerz z częścią mieszkalną
4. budynek inwentarski (stajnia lub obora)
- 4a. magazyn
- 4a. gnojownik
5. budynek wielofunkcyjny ob. częściowo nieużyty (stajnia, obora, śrutownik, magazyn, mieszkania)
- 6a. 6b. stodoły
7. wozownia ob. nieużytkowana
8. oficyna? dom ogrodnika (nie istnieje)
9. budynek gospodarczy
10. kuźnia i stolarnia ob. przebudowane warsztaty
11. budynki gospodarczo-inwentarskie powojenne
- II - podwórze gospodarcze pomocnicze
12. dom mieszkalny z częścią gospodarczą
13. stodoła
14. ruina obory
15. dom mieszkalny

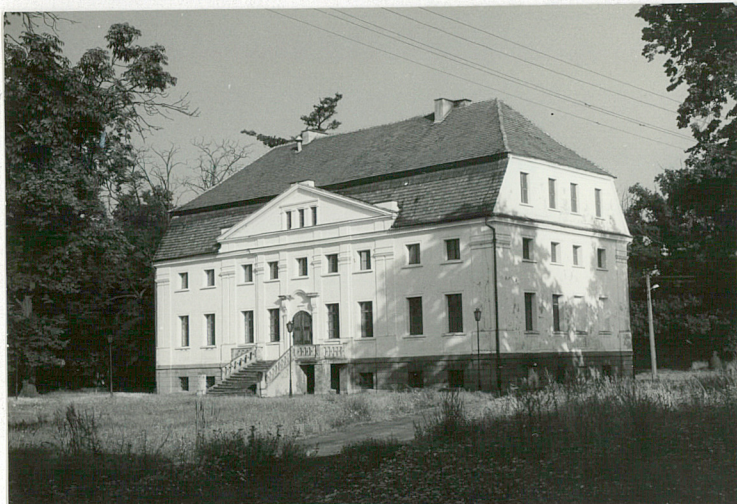
1

- 1.pałac "1" - widok na el.płd. i wsch. od strony podwórza
- 2.j.w. - el.półn. od strony parku
- 3.fragment parku ze stawem
- 4.podwórze folwarczne (główne) widok od strony pałacu na płd, po prawej widoczne stodoły w pierzei zach.
- 5.j.w.
- 6.stodoła "6a" i fragment stodoły "6b" oraz wozowni "7" - widok od wsch.
- 7.stodoła "6a" - widok na el.zach.
- 8.j.w. - fragment el.płd z datą budowy obiektu i inicjałami Gustawa Roberta Neumanna
- 9.łącznik wozowni "7" - widok od wsch.
- 10.budynek gospodarczy "9"
- 11.widok na podwórze II od strony wsch., na pierwszym planie dom mieszkalny z częścią gospodarczą "12"
- 12.dom mieszkalny z częścią gospodarczą "12" - widok na el.zach.
- 13.widok na ruinę obory "14" od strony płd
- 14.stodoła "13" - widok na el.wsch. i płd

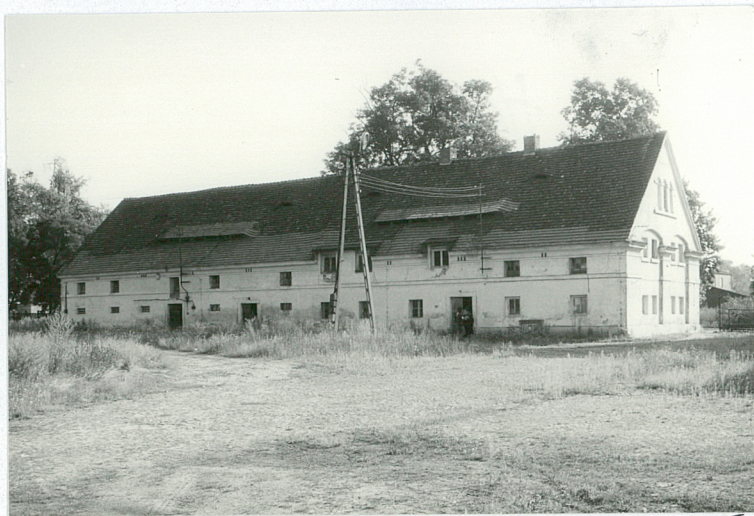
15

zachodnia (frontowa) - podzielona horyzontalnie gzymsem międzykondygnacyjnym i zwieńczona profilowanym gzymsem podokapowym, z nierównomiernie rozmieszczonymi otworami drzwiowymi i okiennymi o kształtach kwadratów oraz stojących i leżących prostokątów, z wtórnymi wystawkami w partii poddasza w które wmontowano okna;  
wschodnia (tylna) - z gzymсами jak w el.zachodniej, z równomiernie rozmieszczonymi otworami okiennymi w partii parteru i piętra, otwory okienne w półn. części elewacji w kształcie leżących prostokątów a w pld części elewacji w kształcie stojących prostokątów; zarówno w elewacji frontowej jak i tylnej w partii podokapowej umieszczone otwory wywietrznikowe - po dwa lub po trzy obok siebie;  
północna - z trzema płycinami przekrytymi łukami odcinkowymi w partii parteru oraz bogato zdobionymi wywietrznikami i blendami przekrytymi łukami pełnymi w partii poddasza, elewacja zdobiona dodatkowo gzymсами oraz odcinkami gzymśów, krawędzie szczytu obwiedzione otynkowaną listwą;

obiekt częściowo nieużytkowany zaczyna ulegać powolnemu niszczeniu; w złym stanie technicznym znajdują się kominy, widoczne są obłuzowania dachówek i gąsiorów w pokryciu dachu.

15.widok na elewację zach. - frontową

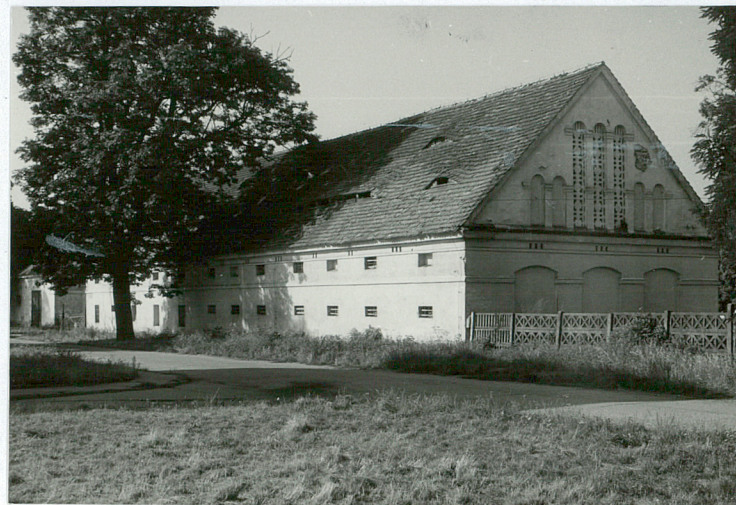
16

16.widok na elewację wsch. i półn.

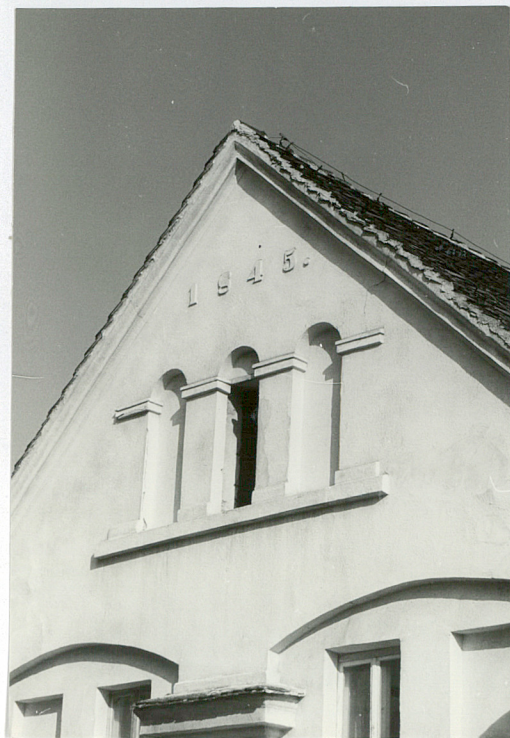
17

południowa - podobnie jak el.półn. bogato zdobiona płycinami, blendami gzymсами i odcinkami gzymśów, z datą 1845 umieszczoną u szczytu na linii kalenicy, krawędzie szczytu obwiedzione otynkowaną profilowaną listwą.

17.fragment elewacji pld

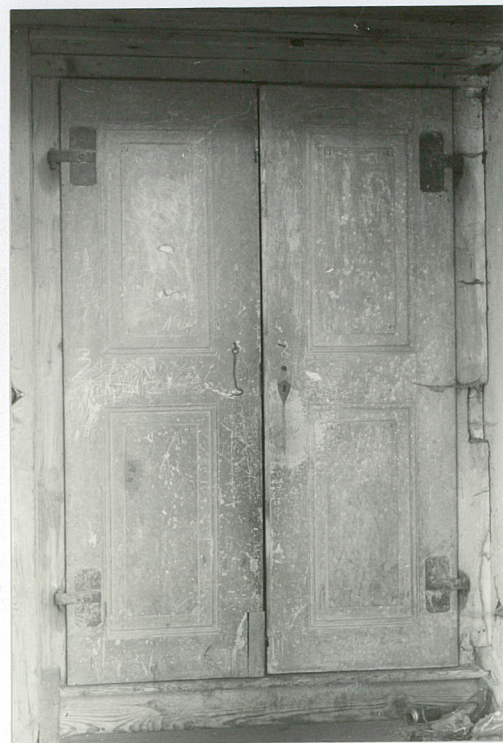
18

Materiał, konstrukcja, technika: ściany z cegły na kamiennym cokole, otynkowane;  
stropy - w dawnym spichlerzu nagie belkowe na drewnianych podciągach i słupach z mieczami, w dawnych mieszkaniach belkowe z podsufitką oraz ceglane odcinkowe;  
wieźba dachowa - krokwiowo-jętkowa na stolcach;  
dach - kryty dachówką karpiówką;  
podłogi - z desek, posadzki ceglane oraz posadzka betonowa;  
schody - w spichlerzu drewniane jednobiegowe o stopniach wpuszczonych w belki policzkowe z poręczami, w części mieszkalnej policzkowe z poręczą;  
okna - wtórne metalowe oraz dawne drewniane krosnowe wielopolowe; w ścianie zach. także okna drewniane wtórne;  
drzwi - w spichlerzu deskowe dwuwarstwowe oraz płycinowe, w części mieszkalnej wtórne drzwi płytowe.

18.drzwi - - - - - wisok od wewnątrz

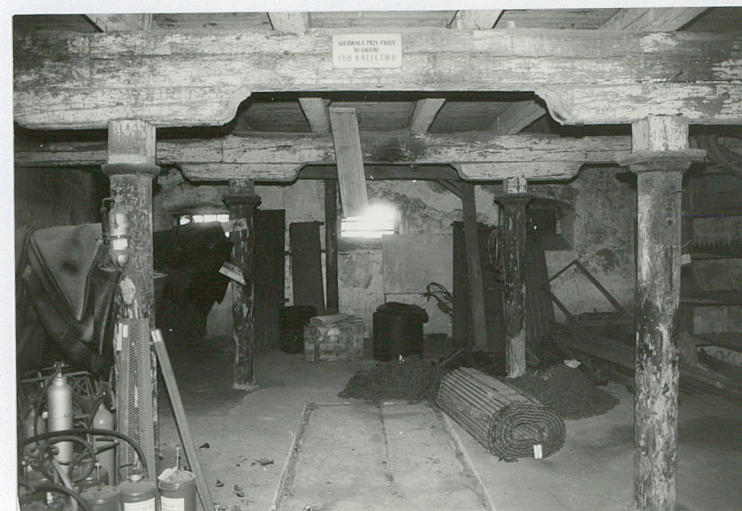
19

w części północnej trzy kondygnacje spichlerza z dodatkowym poziomem poddasza utworzonym przez ułożenia podłogi na jętkach; w części południowej na parterze i na piętrze pomieszczenia mieszkalne, ob. nieużytkowane.

19.widok wnętrza dawnego spichlerza

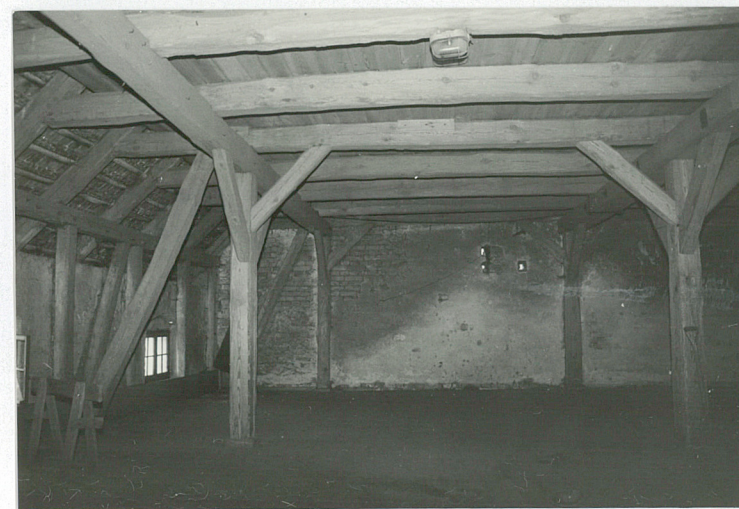
20

20.fragment wieżby dachowej z widoczną podłogą górnego poziomu poddasza na jętkach

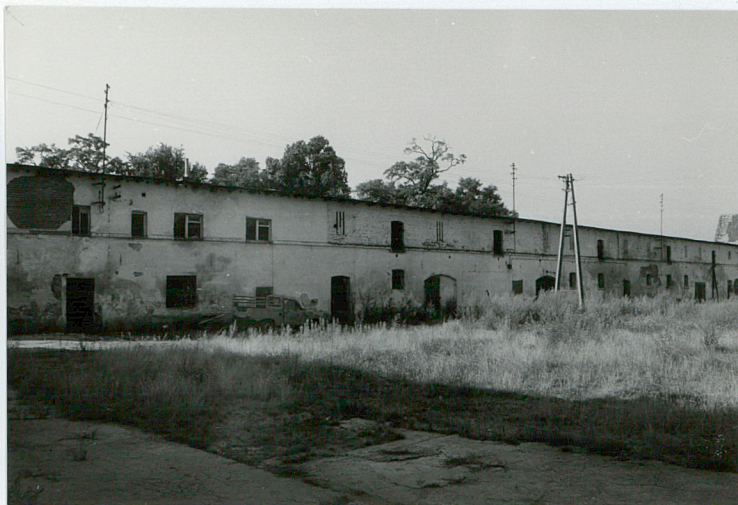
21

ogólnie zły, budynek jest w znacznym stopniu zdewastowany; mury z ubytkami cegły, zawilgocone, z bardzo zaniedbanymi tynkami elewacyjnymi, brak oszklenia części okien.

21.widok na el.frontową - późn.

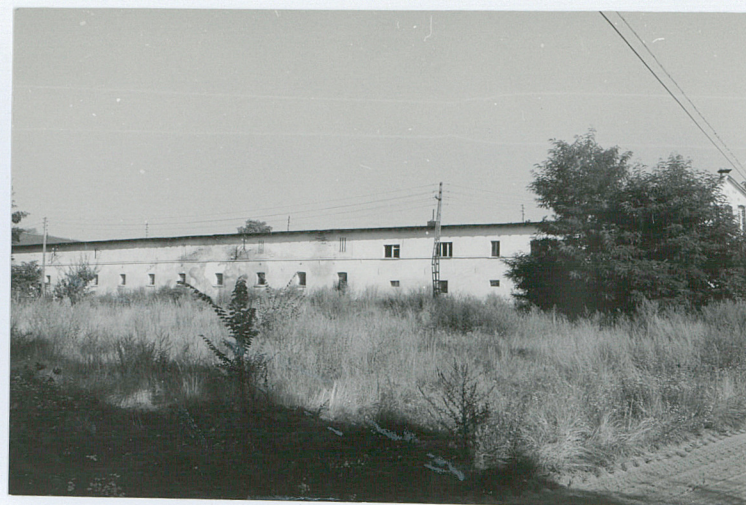
22

22.el.płd

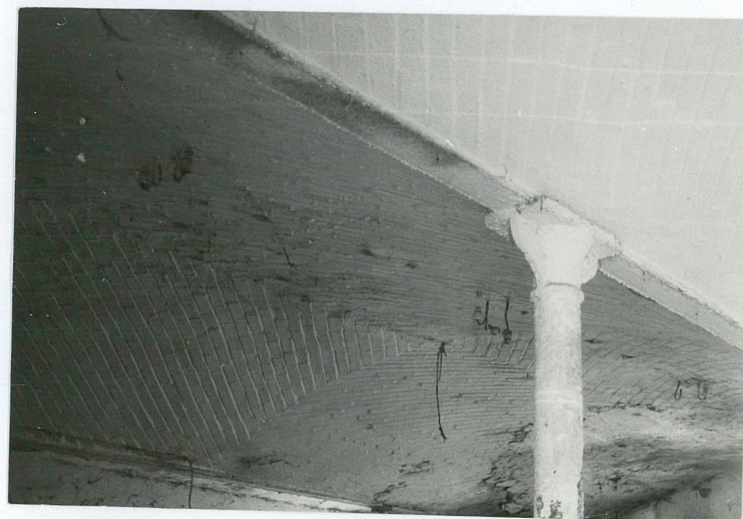
23

stropy - ceramiczne odcinkowe na żeliwnych słupach z profilowanymi głowicami; belkowe z podsufitką;

23.fragment stropu w części inwentarskiej
