1. Obiekt

OFICyna ob. DOM MIESZKALNY

3. Miejscowość

HENRYKÓW

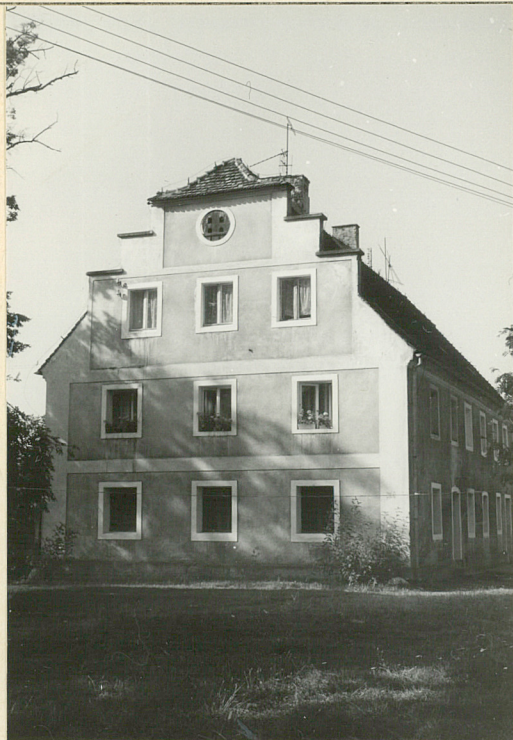
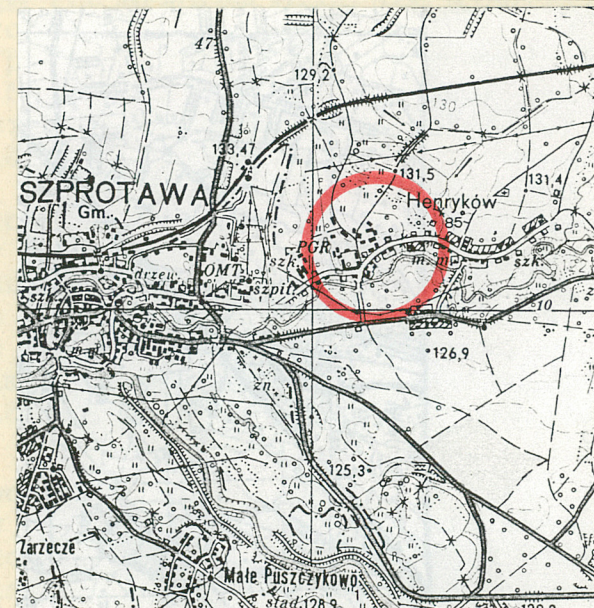
11.

Obiekt oznaczony na planie sytuacyjnym "2" wzniesiony został na zach. od pałacu; ustawiony elewacjami szczytowymi na linii wsch.-zach. z pewnym odchyleniem w kierunku półn.-półd, frontem skierowany na półn.zach., usytuowany jest na półd krańcu aneksu podwórza I.

półn.zach. - 2-kondygnacyjna, symetryczna, 7-osiowa z blendami i otworami okiennymi i drzwiowymi na osiach, zwieńczona profilowanym gzymsem podokapowym, bez innych detali zdobniczych, otwory na osiach prostopadknie i oraz przekryte lekko zaznaczonymi łukami odcinkowymi;
półd.wsch. - 2-kondygnacyjna, 6-osiowa z prostopadknie i otworami okiennymi i blendami na osiach, zwieńczona gzymsem jak w elewacji frontowej, na narożach flankowania szerokimi otynkowanymi i bielonymi lizenami;
półn.wsch. - 3-kondygnacyjna, symetryczna, 3-osiowa z otworami okiennymi na osiach i z gołębnikiem u szczytu osi środkowej, krawędzie szczytu elewacji zwieńczone pseudoatryką, naroża ujęte szerokimi lizenami, elewacja podzielona horyzontalnie szerokimi gzymсами międzykondygnacyjnymi, lizeny i gzymsy białe;
półd.zach. - z wtórnym (?) otworem okiennym w partii przyziemia oraz czterema owalnymi otworami okiennymi w partii poddasza ponad którymi na linii kalenicy wryty w tynku datownik 1801, nad datownikiem pod naczółkiem dachu krótki odcinek profilowanego gzymsu, na krawędziach szczytu i narożach ściany widoczne ślady dawnej dekoracji analogicznej do lizen i gzymsów elewacji półn.wsch.

stan techniczny budynku zły:

nieszczelne pokrycie dachu,

zawilgocone dolne partie murów,

piwnica zalana wodą (brak izolacji poziomej budynku).

konieczne przełożenie dachu

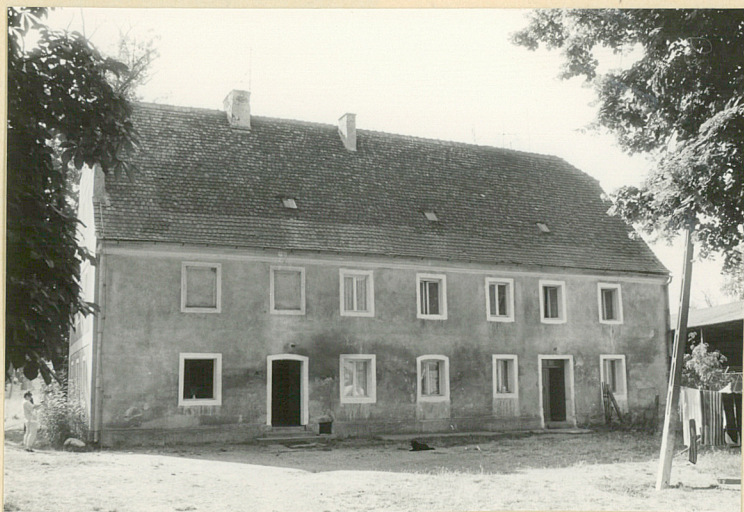
2

- 1.elewacja półn.wsch.
- 2.elewacja frontowa półn.zach.
- 3.elewacja tylna płd.wsch.
- 4.elewacja płd.zach.
- 5.j.w. - datownik u szczytu
