ŚRODEK DOKUMENTACJI
ZABYTEKÓW W WARSZAWIE
KARTA EWIDENCYJNA ZABYTEKÓW
ARCHITEKTURY I BUDOWNICTWA

DWÓR

1797 rok

SZYBA

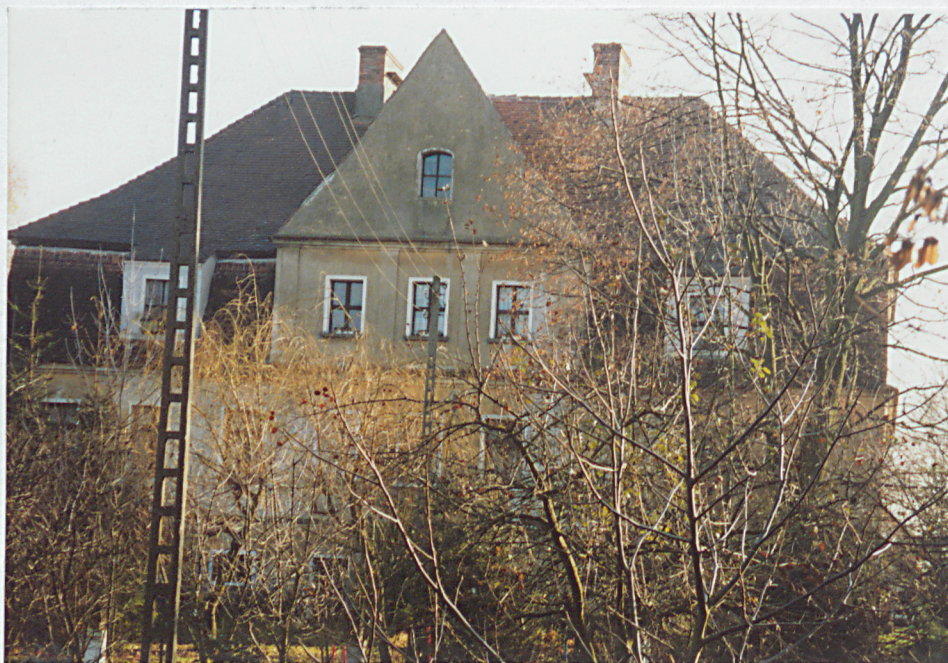
1.ELEWACJA ZACHODNIA /TYLNA/

Elewacja zachodnia ukształtowana została w podobny sposób z tą różnicą, że wejście zlokalizowane w partii cokołowej prowadzi bezpośrednio do piwnic. Jest ona rozczłonkowana na przemian oknami i blendami okiennymi. Elewacja boczna, południowa jest czteroosiowa w partii przyziemia i trójosiowa w partii poddasza. Elewacja północna jest trójosiowa. Od tej strony dodatkowo zlokalizowano wejście na kondygnację wysokiego parteru. Wąskie, przerobione z dawnego otworu okiennego drzwi poprzedza otoczony prostą metalową balustradą podest, na który prowadzą przystawione do elewacji schody zewnętrzne. Elementem podkreślającym pewną przysadzystość dworu jest profilowany gzyms wieńczący, który na elewacjach bocznych jest gzymsem międzykondygnacyjnym.

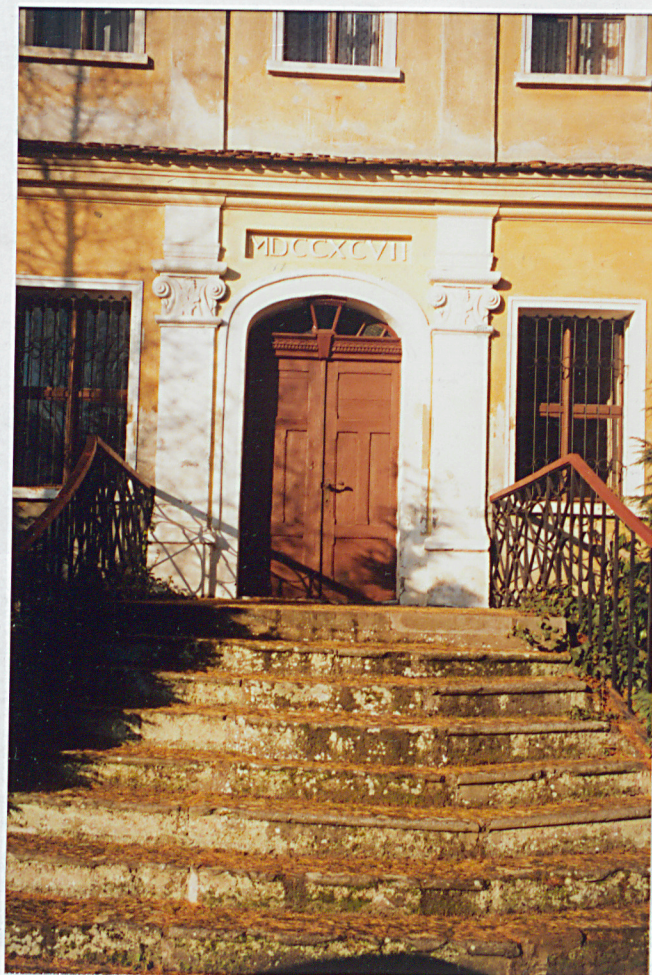
4.PORTAL WEJŚCIA GŁÓWNEGO

Wejście główne, usytuowane na osi fasady, poprzedzają wachlarzowato ukształtowane murowane schody zewnętrzne z kutą ozdobną balustradą. Pod nimi znajduje się wejście do piwnic. Otwór wejściowy przesklepiony jest łukiem odcinkowym i ujęty w profilowaną opaskę. Dodatkowo flankują go dwa pilastry z ozdobnie ukształtowanymi kapitelami. Nad archiwoltą otworu wejściowego, w prostokątnej niszy widnieje rok budowy dworu – MDCCXCVII.

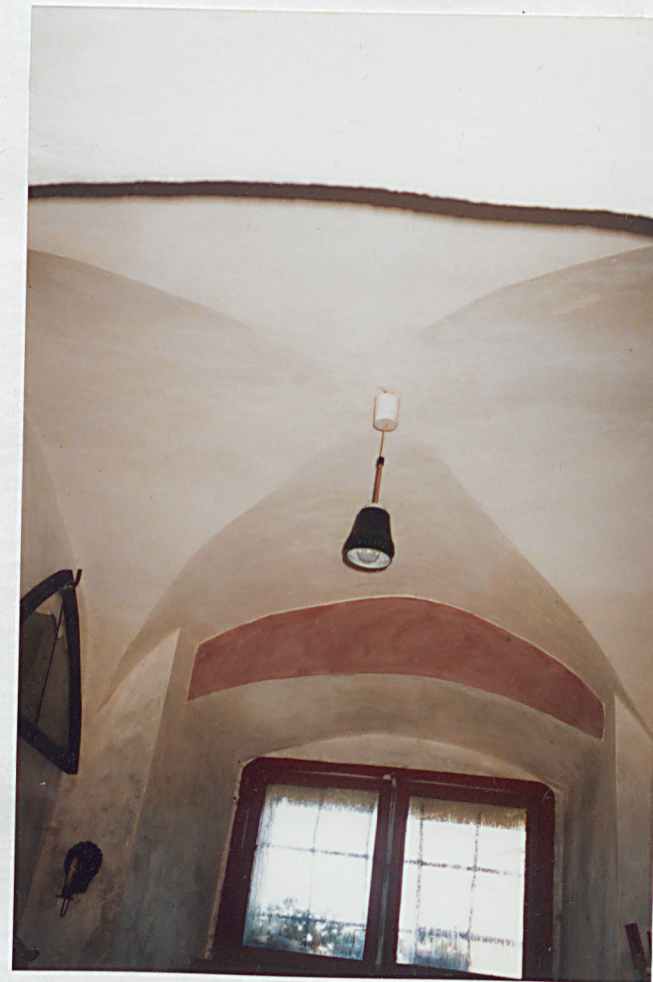
5.POMIESZCZENIE SKLEPIONE KRZYŻOWO
/PIWNICE/

Pomieszczenia piwnic przesklepione są płaskim stropem, krzyżowo i przekryte płaskim stropem. Na pozostałych kondygnacjach również występują stropy drewniane. Stolarka okienna drewniana, skrzynkowa, niekompletna. Stolarka drzwi głównych oryginalna / drzwi dwuskrzydłowe, płycinowe o ramowym podziale skrzydeł, pełne z odcinkowo zamkniętym naświetlem, podzielonym szprosami . Ślemię bogato profilowane z motywem klinca/. Stolarka wewnętrzna w części oryginalna /drzwi dwu- i jednoskrzydłowe, płycinowe pełne z ramowymi podziałami skrzydeł, w drewnianych ościeżnicach./ Posadzki pokryte oryginalnymi płytkami terekotowymi / w trakcie tylnym sieni/, parkiety drewniane i podłogi deskowe /współczesne/. Przy tylnej ścianie budynku właściciel odkrył w trakcie prowadzonego remontu XVIII-wieczna ubikację. Pałac wyposażony jest w instalację elektryczną, wodno-kanalizacyjną.

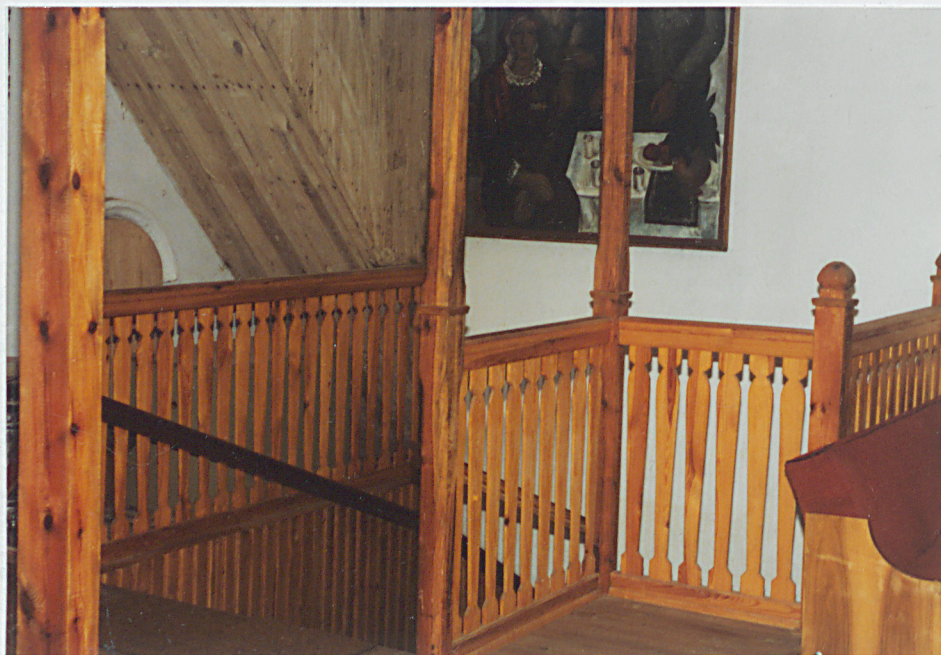
6. BALUSTRADA KLATKI SCHODOWEJ /NA PODDASZU/

Układ wnętrza jest trzytraktowy z umieszczoną centralnie sienią biegnącą na przestrzał. W środkowej części sieni znajduje się murowana klatka schodowa łącząca wszystkie kondygnacje. Na piętro prowadzą schody drewniane zabiegowe górą otwarte i wydzielone prostą balustradą. Zejście do piwnic - schody murowane z cegły zabiegowe, przesklepione/
