1. Obiekt
DOM MIESZKALNY (KAMIENICZKA)

2. Czas powstania
2. poł. XVIII w.

3. Miejscowość
STRZELCE
KRAJENSKIE

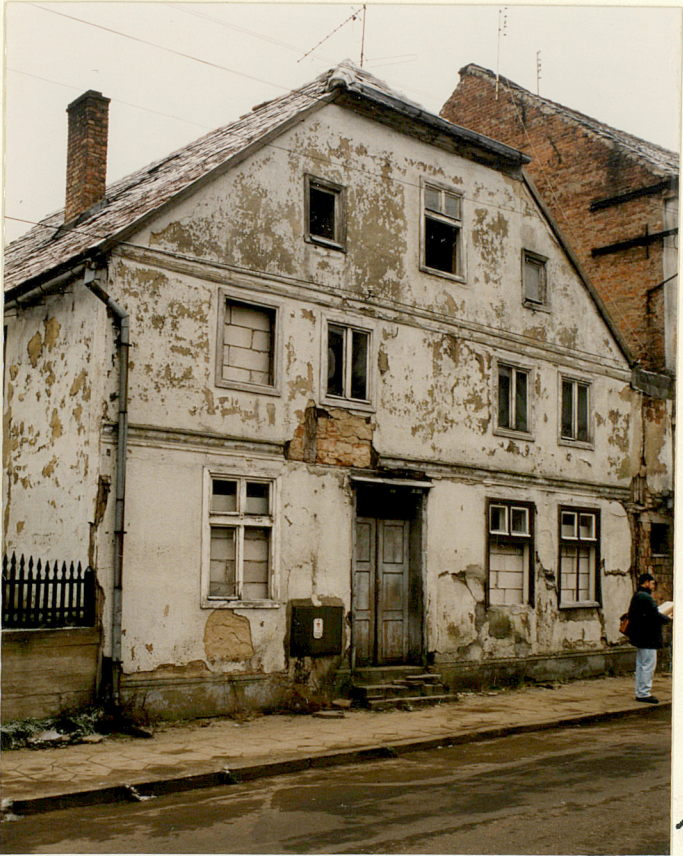
1. Elewacja północna
2. Widok opisywanego budynku w obrębie południowej pierzei ul. Południowej
3. Elewacja wschodnia
4. Elewacja południowa
5. Drzwi w elewacji frontowej
6. Okno I kondygnacji elewacji frontowej
7. Fragment konstrukcji szachulcowej elewacji frontowej

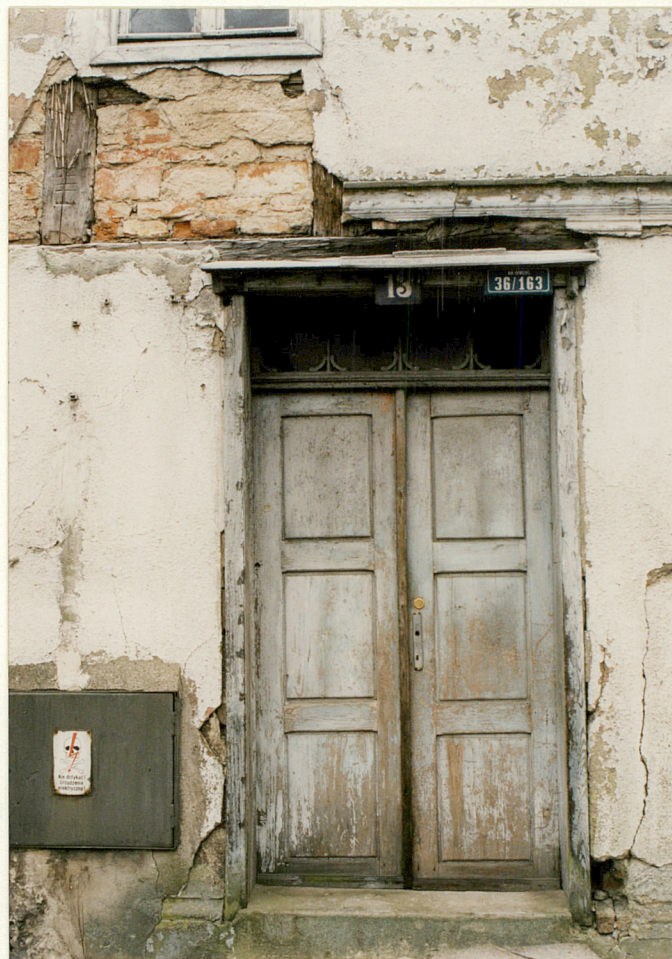
5.

Drzwi frontowe dwuskrzydłowe, ramowo-płycinowe, historycznie wtórne (wykonane w końcu XIX w. lub na początku XX), zawieszane na zawiasach trzpieniowych. W otworze drzwiowym, ujętym płycinowymi ościeżnicami, ponad profilowanym ślemieniem umieszczone jest czteropolowe nadświetle, dzielone ozdobnie ukształtowanymi szczelinami. W elewacji południowej otwór drzwiowy wtórnie (w 1995 r.) zamurowany. Wewnątrz budynku jednoskrzydłowe drzwi płycinowe, zawieszane na zawiasach trzpieniowych; stolarka drzwiowa historycznie wtórna.
