BUDYNEK INWENTARSKI ob. MAGAZYN

HENRYKÓW

1. Miejscowość	2. Obiekt (nazwa jak w karcie)	3. Zawartość wkładki (nazwa obiektu lub materiału uzupełniającego)
Henryków	budynek inwentarski "4"	dok. pkt. 13, wykaz zdjęć, plan sytuacyjny

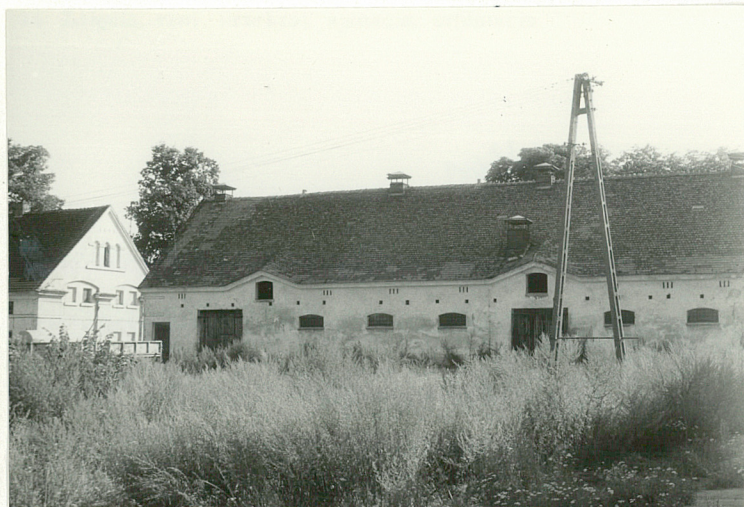
- ubytki w poszyciu dachu
- zawilgocone mury
- zaniedbane tynki elewacyjne

- 1.elewacja zachodnia
- 2.elewacja wschodnia
- 3.elewacja północna
- 4.elewacja południowa
- 5.datownik w elewacji południowej
- 6.wnętrze widok ogólny

naprawa i uszczelnienie pokrycia dachu,  
w miarę możliwości osuszenie murów;  
odnowienie tynków elewacyjnych;

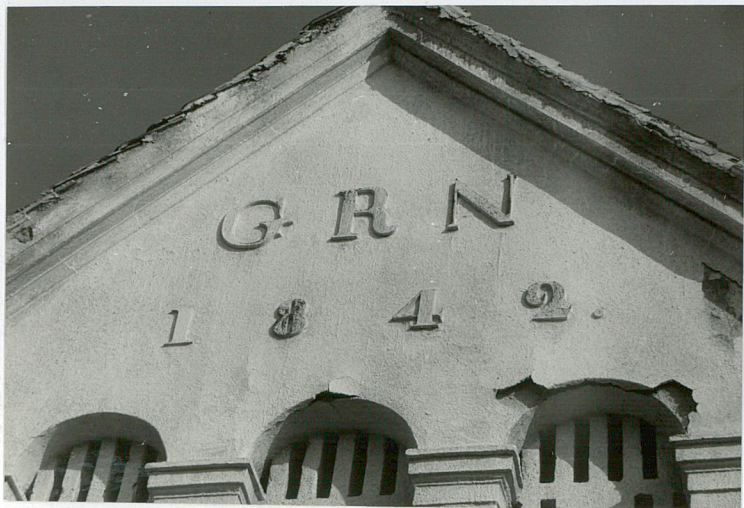
5

zachodnia - 10-osiowa z otworami okiennymi i drzwiowymi na osiach, z trzema powiekowymi wystawkami w których otwory drzwiczek zrzutowych, w górnej partii elewacji otwory wywietrznikowe szczelinowe i kwadratowe, elewacja zwieńczona podokapowym gzymsem;  
wschodnia - z otworami okiennymi i drzwiowymi rozmieszczonymi bez zachowania wyraźnego porządku, z gzymsami w partii podokapowej oraz z wywietrznikami jak w el. zachodniej;  
południowa - podzielona szerokim gzymsem międzykondygnacyjnym z obdarszkiem na dwie części, w partii parteru trzy płyciny z otworami okiennymi oddzielone pseudopilastrami, w partii poddasza centralnie umieszczone trzy ażurowe wywietrzniki a po bokach blendy okienne przekryte łukami pełnymi, oddzielone pilastrami, powyżej wywietrzników na linii kalenicy data 1842 a nad nią inicjały GRN;  
północna - podobna do południowej, w części szczytowej 7 blend okiennych oddzielonych pilastrami, nad środkowymi blendami trudna do odczytania data (1825?).

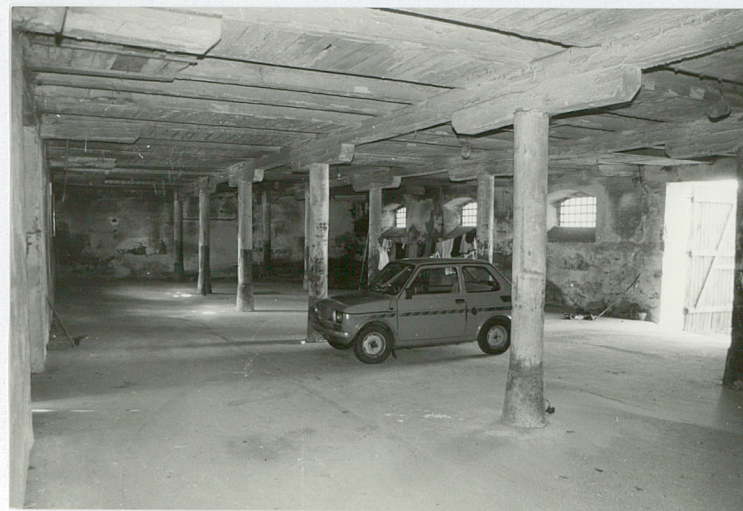
6

jednotraktowe, podzielone ścianami poprzecznymi na trzy nierównomierne

segmenty; w szczycie półn. schody na poddasze magazynowe.
