DOM MIESZKALNY

MIĘDZYRZECZ WIELKOPOLSKI

4. Adres ul. Lipowa 18 61 3
nr inw. stary: 333/II
nr hipoteczny nr. inw. nowy: 0054

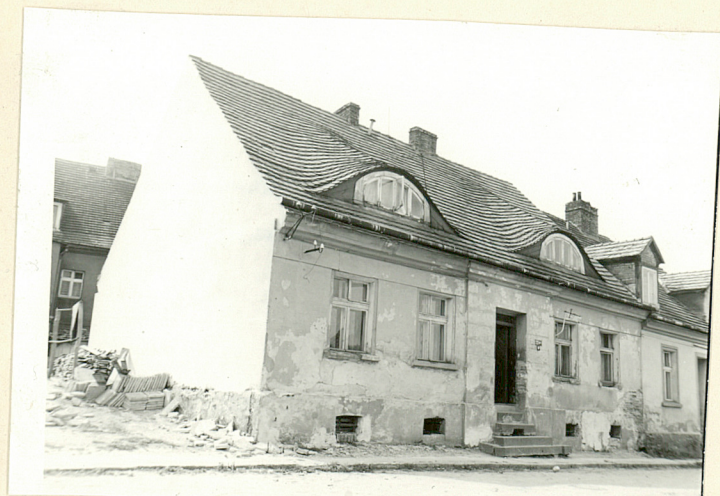
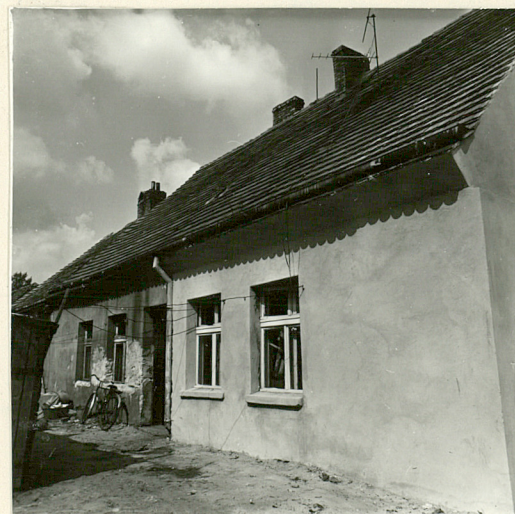
11. Zdjęcia, plan sytuacyjny, rzuty

Budynek usytuowany w nieznaczącej odległości od centrum, w pobliżu skrzyżowania ulic: Młyńskiej i Lipowej, w zwartej zabudowie miejskiej, zachodnią ścianą szczytową, przylegając do sąsiedniego domu nr 17. Położony przy południowej stronie ulicy kalenicowo, elewacją główną skierowany na północ. Budynek murowany, z cegły na zaprawie wapienno-cementowej. Podmurówka z ciosów kamiennych, uzupełniona cegłą. Podłogi, stropy i więźba dachowa - drewniane. Dach o konstrukcji krokwiowo-płatwiowej kryty dachówką /podwójna karpiówka/. Budynek założony na planie prostokąta wydłużonego na osi W-Z, z sienią przelotową niemal na osi. 2-traktowy. Układ wnętrza - regularny, z 6 pomieszczeniami usytuowanymi symetrycznie po obu stronach sieni, zwężającej się znacznie /mniej więcej do połowy szerokości/ w swej południowej części. ~~W-półn. zach.~~ Budynek 1-kondygnacyjny, z mieszkalnym poddaszem. Całkowicie podpiwniczony, kryty dachem 2-spadowym, o niezbyt stromo opadających połaciach, z dwiema facjatkami w połaci północnej. Gzyms wieńczący - dość silnie wysunięty i profilowany. Stolarka drzwi i okien - częściowo stara. Drzwi wejściowe - stare, klepkowe, 2-skrzydłowe. Okna 2-skrzydłowe, podwójne. Instalacja elektryczna, wodociągowa i kanalizacyjna.
