KARTA EWIDENCYJNA ZABYTKU NIERUCHOMEGO		A	B	C	D	E	F	G	H	I	J	K	L	Ł	M	N	O	P	R	S	T	U	V	W	X	Y	Z	Nr
1. Obiekt		2. Czas powstania																						3. Miejscowość				
303/1 DWÓR		2 poł. XVII w., ok. 1850 r.																						KAMIONKA

1. Miejscowość	2. Obiekt (nazwa jak w karcie)	3. Zawartość wkładki (nazwa obiektu lub materiału uzupełniającego)
KAMIONKA	DWÓR	cd. pkt. 12 (autorzy, historia obiektu i określenie stylu) i pkt. 13 (opis) oraz spis fotografii

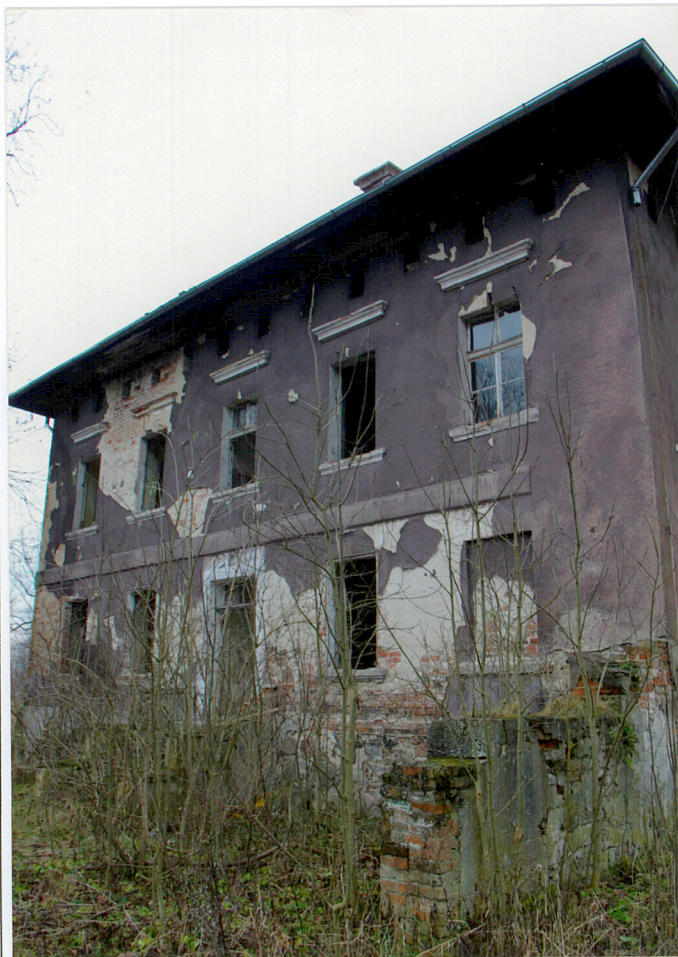
1. Widok dworu od strony południowo – wschodniej;
2. Elewacja boczna, zachodnia;
3. Wejście boczne w elewacji zachodniej;
4. Wejście główne (pd.);
5. Fasada (pd.);
6. Elewacja tylna (pn.);
7. Fragment górnej kondygnacji tylnej (zach.);
8. Elewacja boczna wschodnia;
9. Okno w elewacji frontowej (pd.);
10. Narożnik pd – wsch.
11. Wejście główne – szpaleta;
12. Fragment więźby dachowej;

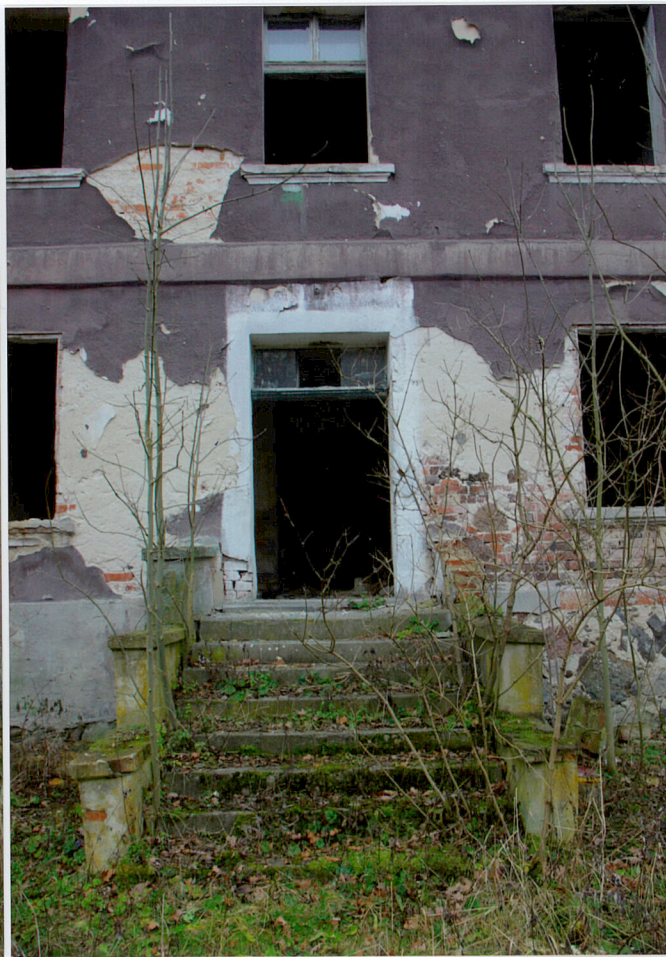
2.

Elewacja zachodnia (boczna), pięcioosiowa, jako jedyna zakomponowana jest symetrycznie. Elewację w poziomie dzieli gzyms międzykondygnacyjny w formie gładkiego pasa, urwany na wysokości ostatniej osi od południa, oraz linia cokołu nieznacznie wysuniętego przed lico elewacji. W osi elewacji znajduje się wejście w otworze o wykroju prostokąta, poprzedzone jednobiegowymi schodami z murowaną balustradą. Rytmicznie rozmieszczone otwory okienne, opracowane są analogicznie jak w fasadzie. W parterze, w pierwszej osi od południa mieści się okno blendowe.

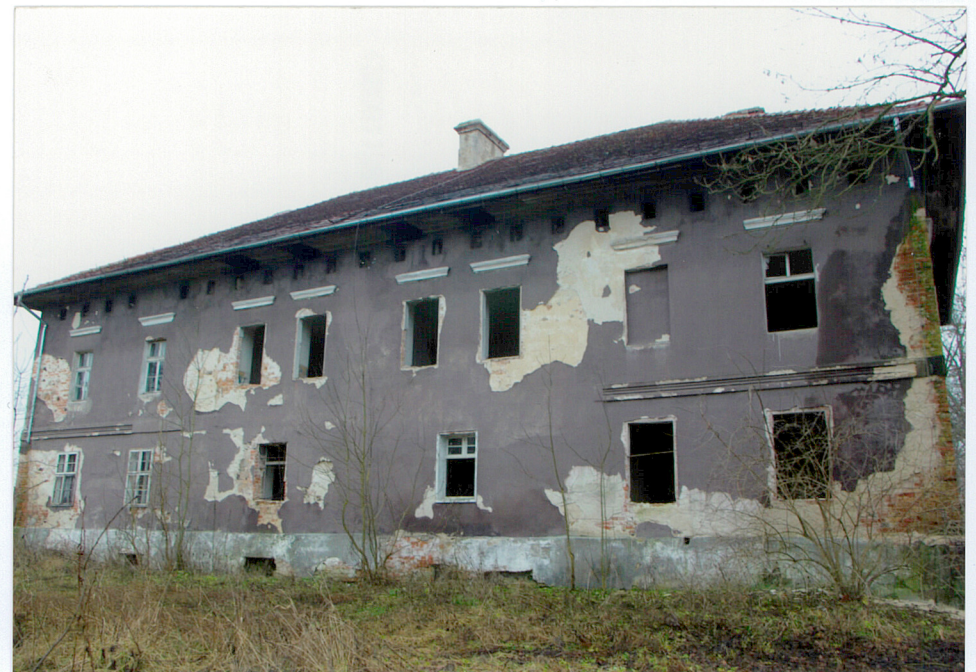
5.

Elewacja południowa (fasada) zakomponowana została niesymetrycznie jako dziesięcioosiowa. Jej skromna dekoracja architektoniczna ograniczona jest do prostych parapetów podokiennych pod otworami okiennymi pierwszej kondygnacji oraz profilowanych parapetów i prostych naczółków wieńczących otwory okienne drugiej kondygnacji. Wejście główne do dworu mieści się w piątej osi od wschodu w otworze o wykroju prostokąta i poprzedzone jest szerszymi schodami jednobiegowymi z murowaną balustradą. Nad wejściem znajduje się prostokątny otwór okienny, szerszy od pozostałych. Oba otwory flankowane są przez pary wąskich okien blendowych (węższych o połowę od pozostałych). Wśród rytmicznie rozmieszczonych otworów okiennych w obu kondygnacjach, okna przeplatają się oknami blendowymi. W partii poddasza znajduje się szereg małych otworów okiennych o kształcie zbliżonym do kwadratu.

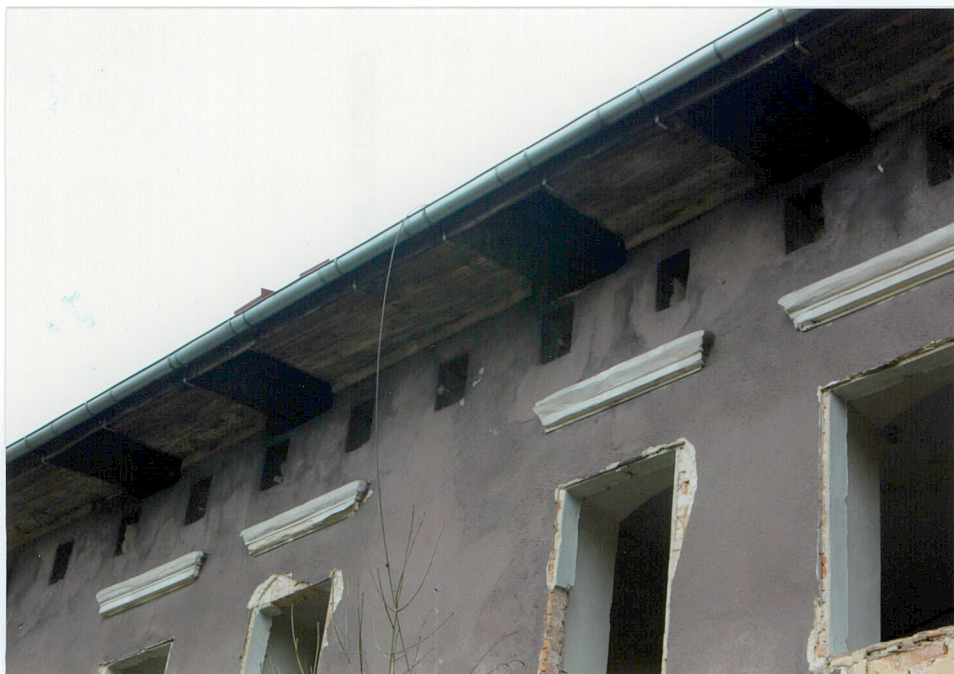
6.

Elewacja północna (tylna) niesymetryczna o zróżnicowanej ilości osi na poszczególnych kondygnacjach, sześćoosiowa w paterze i ośmioosiowa w piętrze. Osie

wyznaczają nieregularnie rozmieszczone, prostokątne otwory okienne. Okna piętra zwieńczone prostymi naczółkami analogicznymi jak w fasadzie. W drugiej osi od zachodu, na drugiej kondygnacji, umieszczone jest okno blendowe. Poddasze, analogicznie jak w fasadzie doświetla szereg małych otworów okiennych. Podziały horyzontalne elewacji podkreśla profilowany gzyms międzykondygnacyjny przerwany pośrodku, sięgający od krawędzi elewacji do drugiej osi, oraz linia cokołu, wysuniętego nieznacznie przed lico ściany.

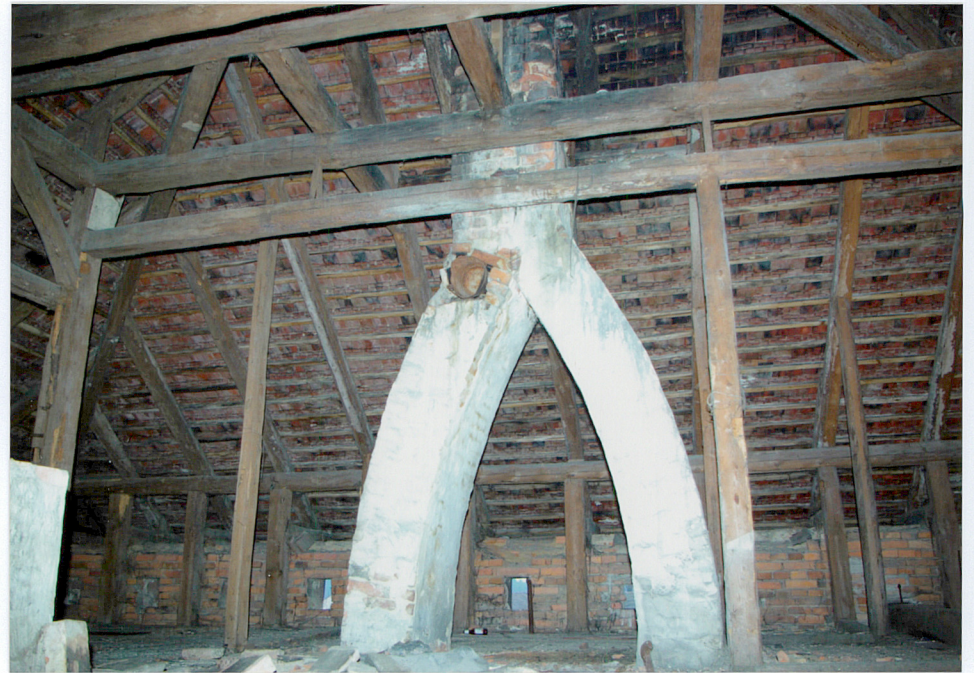
13. Fragment więźby dachowej;
14. Klatka schodowa;
15. Balustrada klatki schodowej – piętro;
16. Sklepienie pomieszczenia parteru;
17. Sklepienie pomieszczenia parteru;
18. Nisza w pomieszczeniu w północno – zachodniej części przyziemia;
19. Pomieszczenie na parterze;
20. Ściana wschodnia pomieszczenie w północno – wschodnim narożniku;
21. Posadzka w sieni;
22. Wnętrze pomieszczenia w pd – wsch. pomieszczeniu piętra;
23. Okno elewacji tylnej zachodniej;
24. Widok od strony pd. – zach., 1959 r.;
25. Mapa topograficzna, ok. 1900 r.;

20. Najpilniejsze postulaty konserwatorskie Zły stan zachowania dworu wymaga podjęcia natychmiastowych prac remontowych. Celem prac powinno być przede wszystkim zabezpieczenie budynku przed negatywnym wpływem czynników atmosferycznych. Zabezpieczenia wymaga: nieszczelny dach (m. in. wzmocnienie konstrukcji więźby, wymiana pokrycia dachowego na wzór historycznego, założenie rynien i rur spustowych); odsłonięte otwory okienne i drzwiowe (tymczasowe zabezpieczenie poprzez zamurowanie lub odeskowanie otworów, docelowo odtworzenie stolarki na wzór okien i drzwi historycznych). Remont elewacji powinien objąć m. in. naprawę i uzupełnienie tynków. Remont wnętrza – wzmocnienie lub częściowa wymiana stropów, konserwacja i restauracja klatki schodowej, naprawa podłóg, tynków, założenie instalacji itd. W trakcie prac powinny być przeprowadzone badania konserwatorskie i architektoniczne. Niezbędne dla uratowania obiektu jest znalezienie użytkownika oraz objęcie go ochroną poprzez wpis do rejestru zabytków.
