LUBUSKIE

DOM MIESZKALNY

MIĘDZYRZECZ WIELKOPOLSKI

ul. Lipowa 17 ob 5
nr inw. stary: 332/II
nr hipoteczny nr inw. nowy: 0050

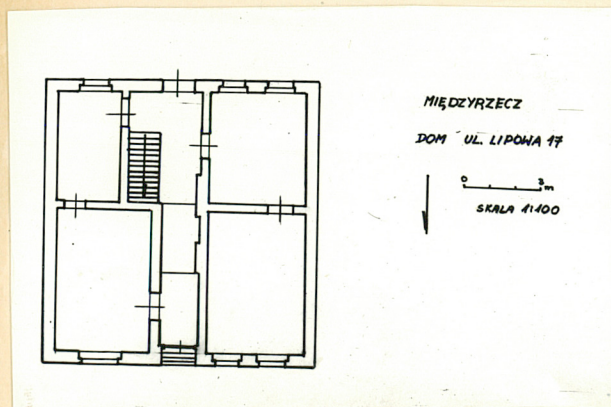
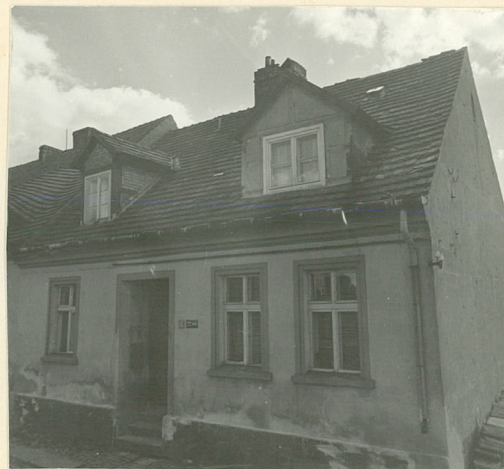
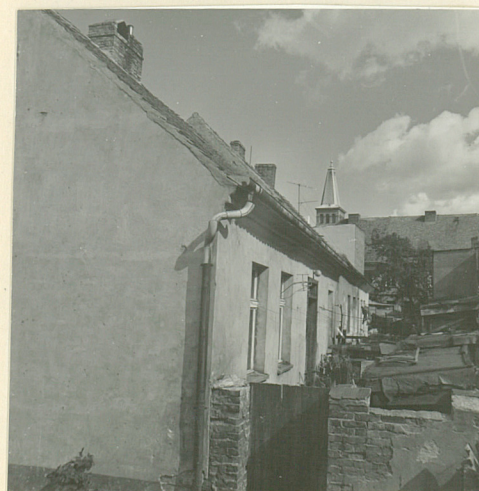
11. Zdjęcia, plan sytuacyjny, rzuty

Budynek położony w zwartej zabudowie miejskiej, kalenicowo wobec ulicy, elewacją główną skierowany na północ. Ścianą szczytową wschodnią przylega do sąsiedniego budynku nr 18. Niewielki ogród przylega od południa. Budynek murowany, z cegły na zaprawie wapienno-cementowej. Podmurówka z nieregularnych ciosów kamiennych, miejscami uzupełniana cegłą. Stropy, podłogi, więźba dachowa - drewniane. Dach o konstrukcji krokwiowo-płatwiowej kryty dachówką /podwójna karpiówka/. Facjatki - szachulec z wypełnieniem ceglanym. Budynek założony na planie prostokąta zbliżonego do kwadratu, z sienią przelotową niemal na osi. 2-traktowy, z czterema pomieszczeniami założonymi na planach prostokątów różnej wielkości, usytuowanymi po obu stronach sieni. W swej południowej części sień rozszerza się znacznie, mieszcząc schody na poddasze. Budynek 1-kondygnacyjny z mieszkalnym poddaszem. Częściowo podpiwniczony. Kryty dachem 2-spadowym o dość stromo opadających połaciach, z dwiema osobno zadaszonymi facjatkami w połaci północnej. Podmurówka podwyższa się dość znacznie ku zachodowi /spadek terenu/. Okna w prostych, płaskich opaskach kamiennych, z niewielkimi parapetami. Gzyms wieńczący dość silnie wysunięty i profilowany. Wejście - niemal na osi budynku, poprzedzone stopniami kamiennymi. Stolarka okien i drzwi - częściowo stara. Drzwi wejściowe - 2-skrzydłowe /stylizowane motywy architektoniczne i roślinne/.
