PAŁAC

poł. XIX w.

MYSZĘCIN

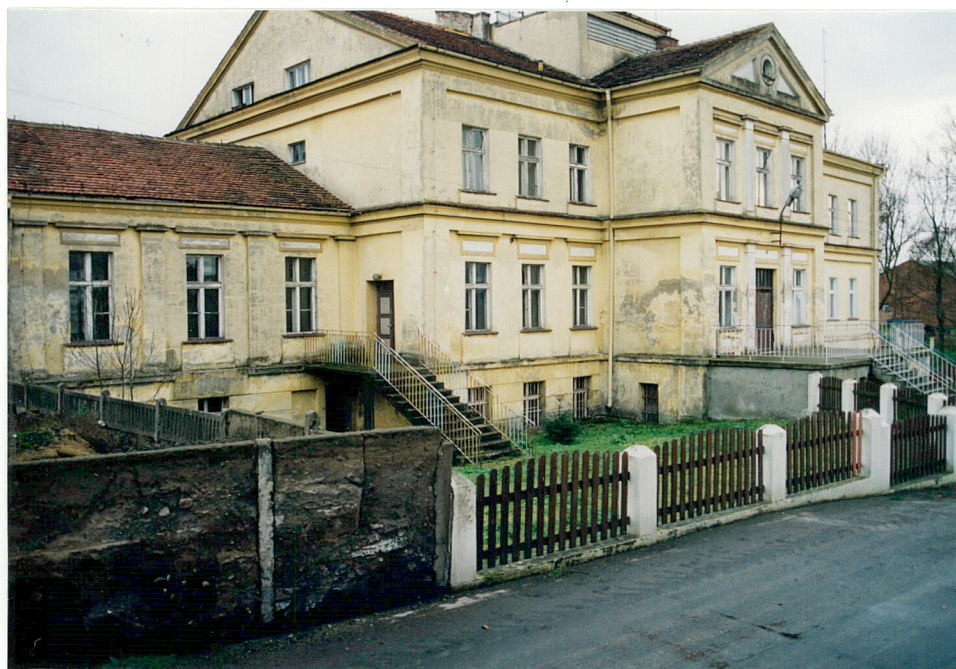
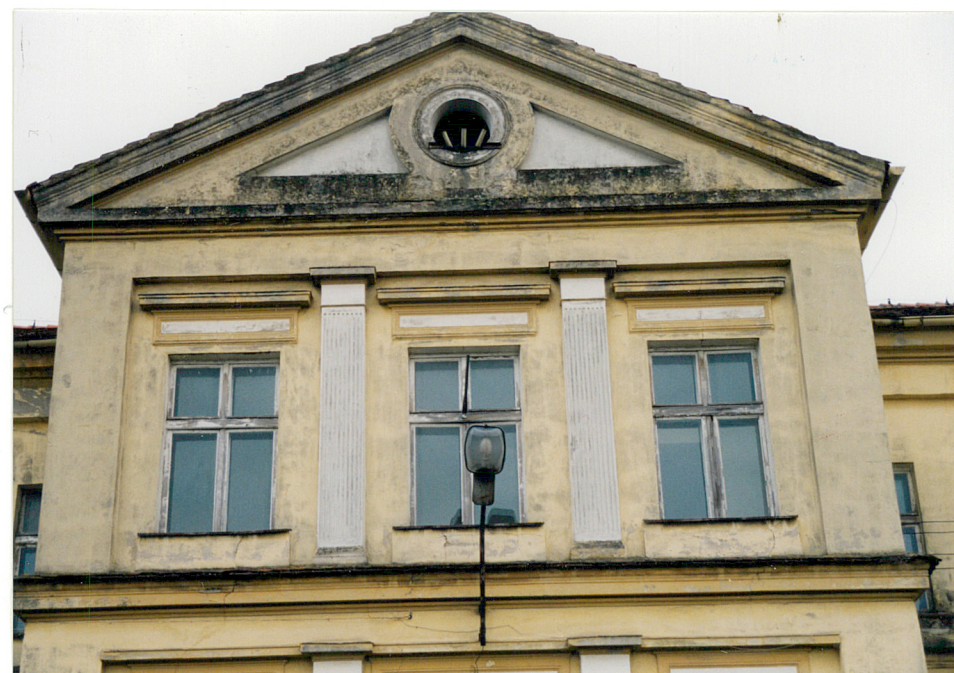
- 1, 2. Elewacja frontowa - wschodnia
3. Elewacja zachodnia
4. Elewacja południowa
5. Elewacja północna i część wschodniej
6. Elewacja wschodnia - arkadowy otwór pod werandą
7. Widokówka z I.30-tych z widokiem m.in. na pałac
- 8, 9. Piwnice
10. Okno w sieni od strony elewacji zachodniej
11. Otwory okienne w sali leżącej na parterze od strony elewacji wschodniej
- 12, 13, 14. Strych, więźba dachowa

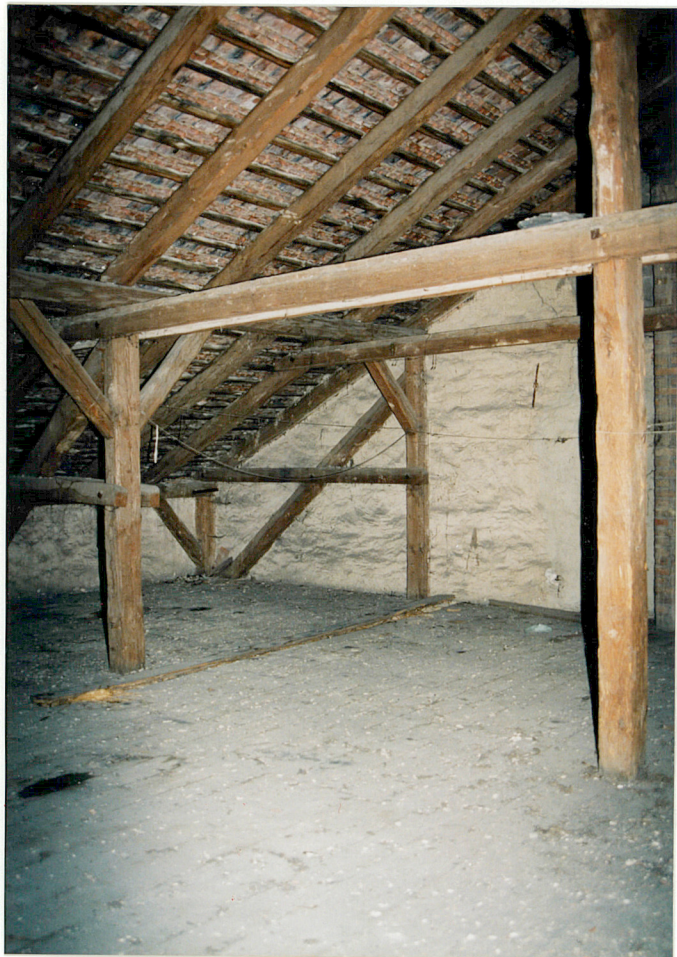
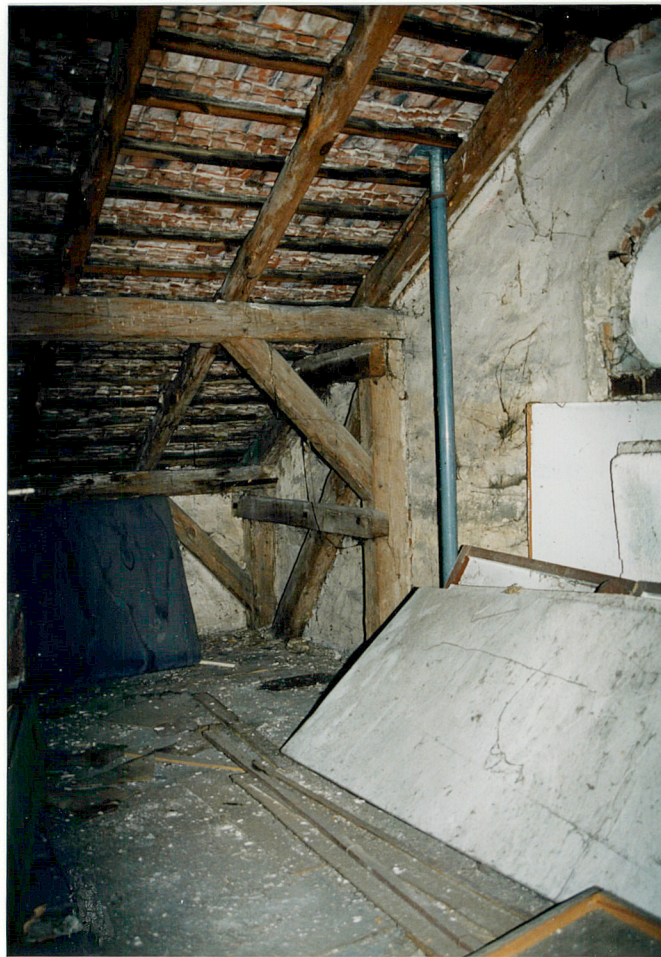
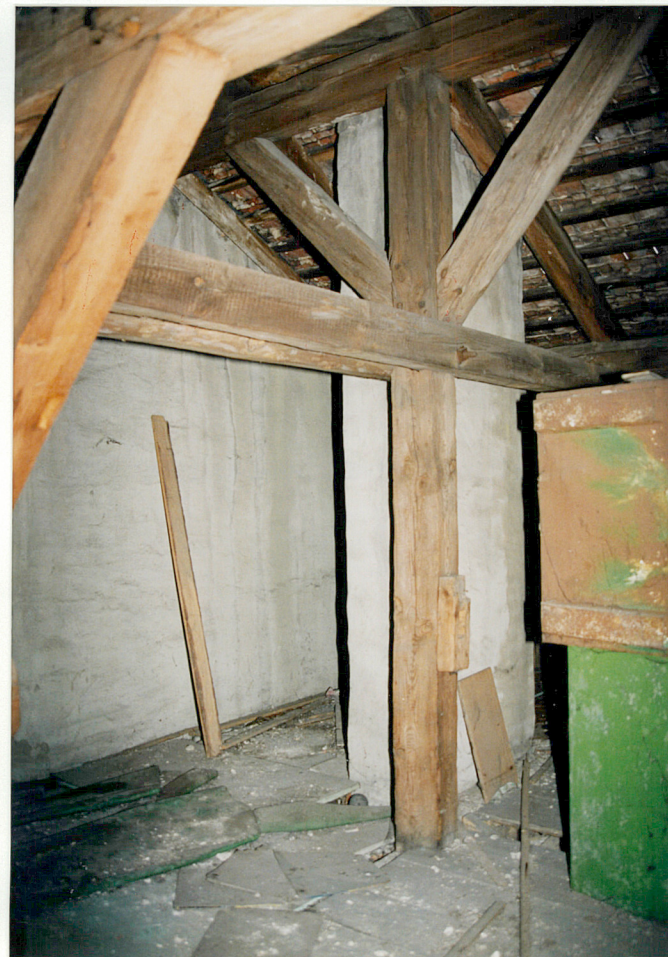
Wieżba dachowa drewniana, konstrukcji kleszczowo-płatwiowej. Dach korpusu i przybudówki od strony północnej kryty dachówką ceramiczną karpiówką, prawe skrzydło papą. Podłogi drewniane deskowe i parkiety (pomieszczenia mieszkalne i biurowe), posadzki cementowe (pomieszczenia gospodarcze, sanitariaty), wyłożone częściowo płytkami ceramicznymi. Schody zewnętrzne od strony elewacji zachodniej, prowadzące do wejścia głównego i wejścia bocznego w elewacji południowej korpusu oraz od strony wschodniej betonowe i żelbetowe, jednobiegowe, balustrady stalowe z prostymi poręczami. Schody wewnętrzne żelbetowe, z piwnicy na parter dwu- i trzybiegowe, trzybiegowe w klatce schodowej prowadzące na II kondygnację. Otwory okienne prostokątne, w szczytach ryzalitów elewacji wschodniej i zachodniej oraz elewacji bocznej dobudówki od strony północnej - oculusy. Stolarka okienna dwudzielna, dwupoziomowa z przesunięciem ku górze ślaniem, w przybudówce od strony północnej, i parterze ryzalitu elewacji tylnej - szpros w dolnym polu. W elewacji bocznej (północnej) korpusu mniejsze (w kształcie leżącego prostokąta) okna dwu- i trójdzielne. Otwory wejściowe prostokątne. Drzwi wejściowe w elewacji frontowej drewniane dwudzielne, klepkowe, z prostokątnym naświetlem, podzielonym szprosami na pola. Podobne drzwi, tyle że jednoskrzydłowe - w elewacji tylnej i bocznej (południowej). Drzwi wejścia bocznego w elewacji północnej korpusu - ramowo-płycinowe z przeszklonymi płycinami. Drzwi prowadzące do piwnicy jednoskrzydłowe, klepkowe, do kotłowni - dwudzielne, metalowe. Drzwi otworów wejściowych wewnętrznych drewniane, płytowe. W piwnicy w jednym z pomieszczeń drzwi dwuskrzydłowe, płycinowe - prawdopodobnie pierwotnie zamykały któryś z otworów zewnętrznych.

20. Najpilniejsze postulaty konserwatorskie osuszenie i remont elewacji, wymiana części rynien i rur spustowych, uporządkowanie i remont piwnic oraz strychu, uzupełnienie i przełożenie pokrycia dachu, uporządkowanie otoczenia pałacu od jego strony północnej
