EWANGELICKI  
KOŚCIÓŁ FILIALNY PW. ŚW JANA CHRZCICIELA

OJERZYCE

1. Miejscowość <b>OJERZYCE</b> gm. Szczanec , pow. świebodziński , woj. lubuskie	2. Obiekt (nazwa jak na karcie) <b>KOŚCIÓŁ FILIALNY PW. ŚW. JANA CHRZCICIELA</b>	3. Zawartość wkładki (nazwa obiektu lub materiału uzupełniającego) cd. opisu, spis materiału fotograficznego, zdjęcie
--	---	--

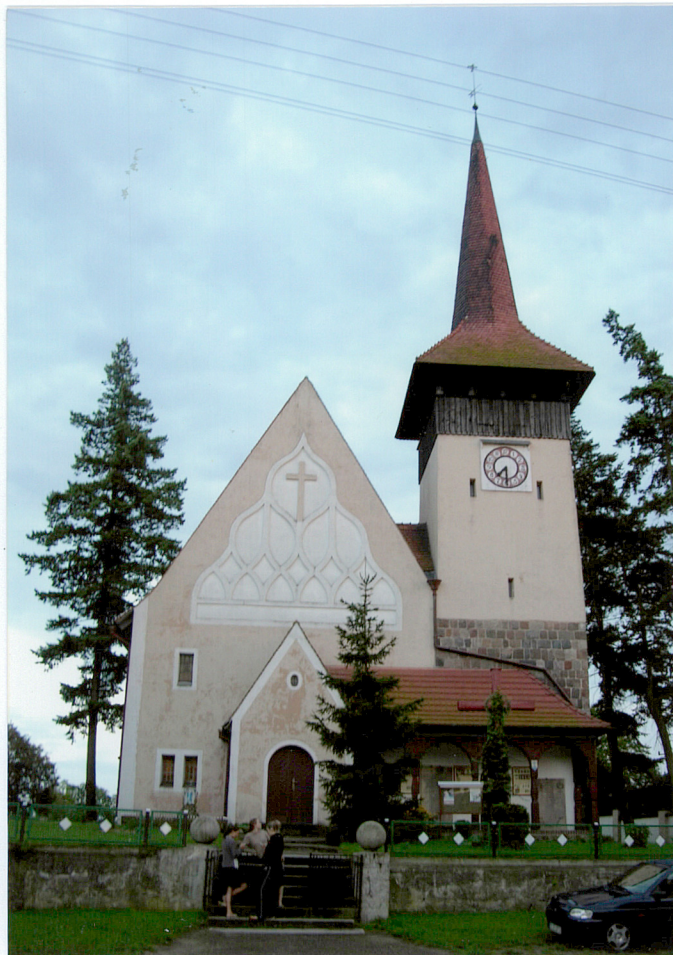
3.

**Fasada – elewacja pn.** – wieloczłonowa. Ściana korpusu zwieńczona wysokim szczytem dekorowanym ornamentem geometrycznym z giętych linii i krzyżem - wypracowanym w tynku. Pośrodku przyziemia – ściana kruchty przepruta w przyziemiu okrągłoluczną arkadą drzwi, w szczycie – okulusem. Zach. część ściany i przyziemie wieży zasłonięte czteroprzęsłowym gankiem, osłoniętym pulpityowym daszkiem, wspartym na czterech drewnianych, segmentowych filarach, wspierających okrągłoluczne archiwolty.

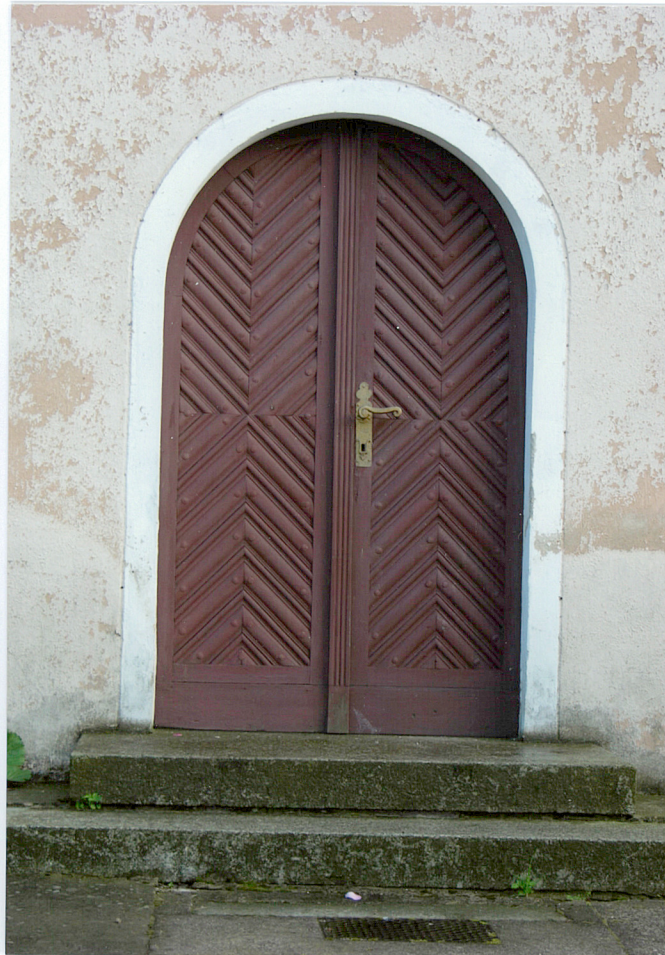
4.

**Drzwi zewnętrzne:** prostokątne, zamknięte łukiem pełnym, jednoskrzydłowe i dwuskrzydłowe, płycinowe, opierane ramowo – listwowo; listwy w układzie jodełkowym, lub w koncentryczne romby i gwiazdy; osadzone w ościeżnicach drewnianych. Prostokątne drzwi do wieży: prostokątne, w ościeżnicy drewnianej, dwuskrzydłowe, ramowo -listwowe.

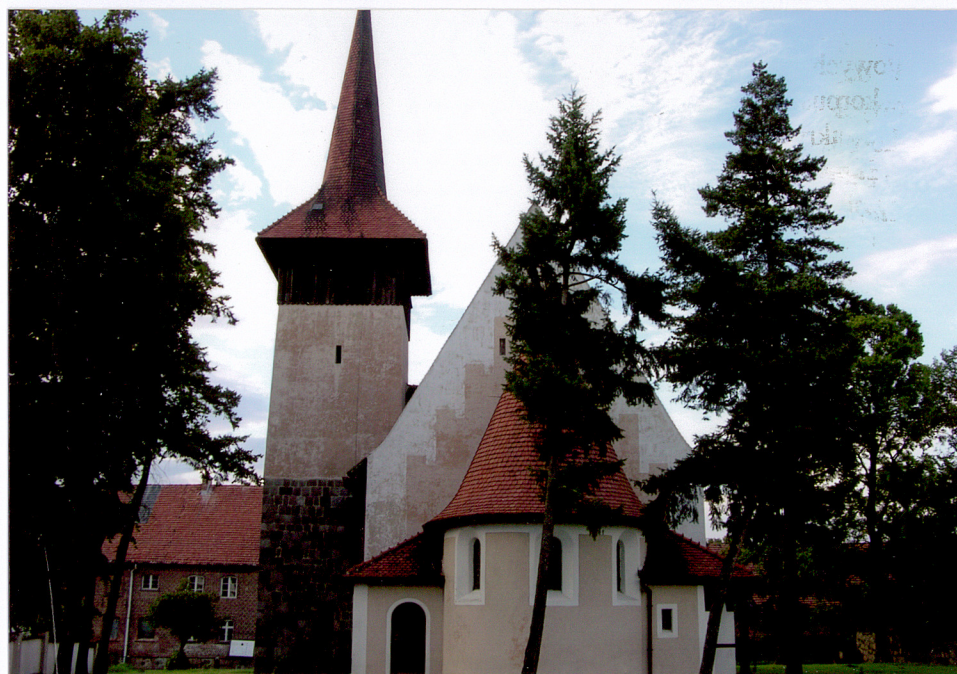
9.

**Elewacja wsch.** – w pn. części ściany korpusu – dwa prostokątne okna, nieco zróżnicowane w rozmiarach, rozmieszczone w dwóch kondygnacjach i wysokie, prostokątne triforium; w części pd.: półkolista ściana ryzalitu przepruta sześcioma niewielkimi, arkadowymi oknami umieszczonymi w szeroko rozglifionych węgarach; w ścianie korpusu powyżej zwieńczenia dachu ryzalitu – małe, prostokątne triforium.

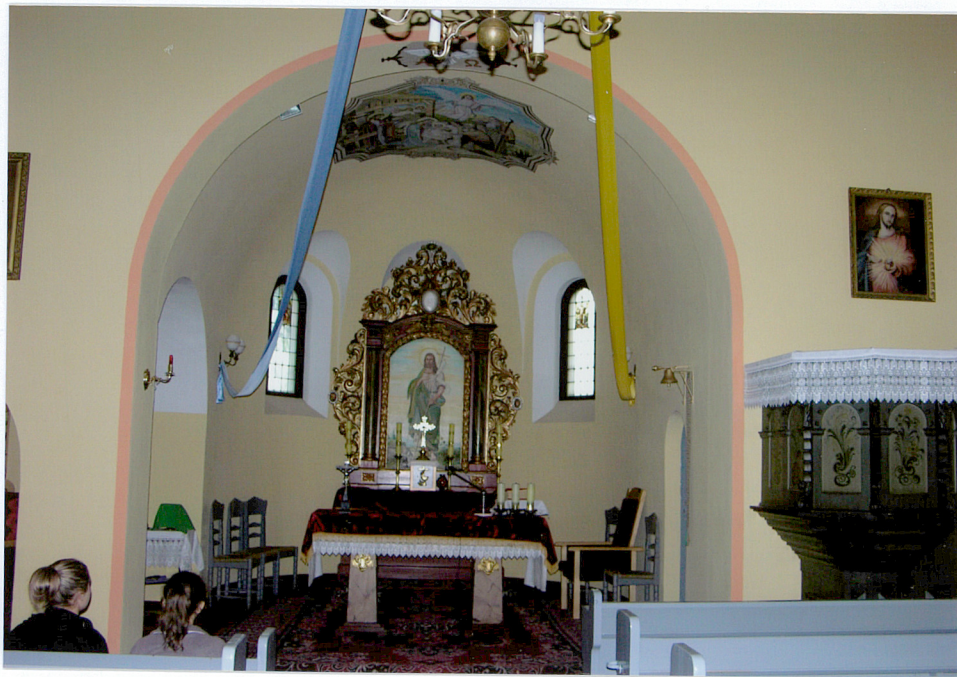
10.

**WNĘTRZA** Krótki korpus nakryty jest stropem belkowym z malowanym pułapem. W jego tylnej części umieszczona empora organowa, zryzalitowana w części środkowej, wspartej na drewnianych, wielobocznych słupach ze zwieńczeniem rozbudowanym w trójkątne, szerokie wsporniki. Półkolisty ryzalit w ścianie wsch. – otwarty do wnętrza; w oknach – witraże. Aneks narożny, przesklepiony krzyżowo, od strony nawy otwarty arkadą, od strony prezbiterium – pozbawiony ścian, oddzielony od prezbiterium szeroką arkadą. Prezbiterium otwarte na nawę szerokim okrągłym łukiem tęczy.

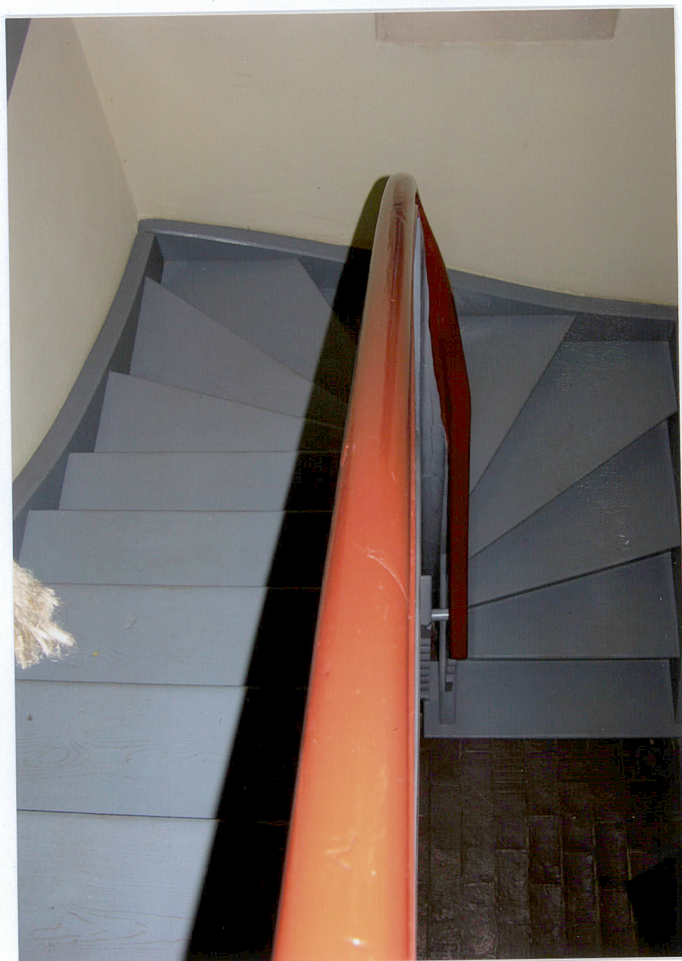
16.

**Schody:** na emporę organową schody drewniane, policzkowe, jednobiegowe z zabiegiem dolnym na łuku; balustrada z faliście wykrojonych listew. Na wieży schody jednobiegowe łamane, drewniane, policzkowe.

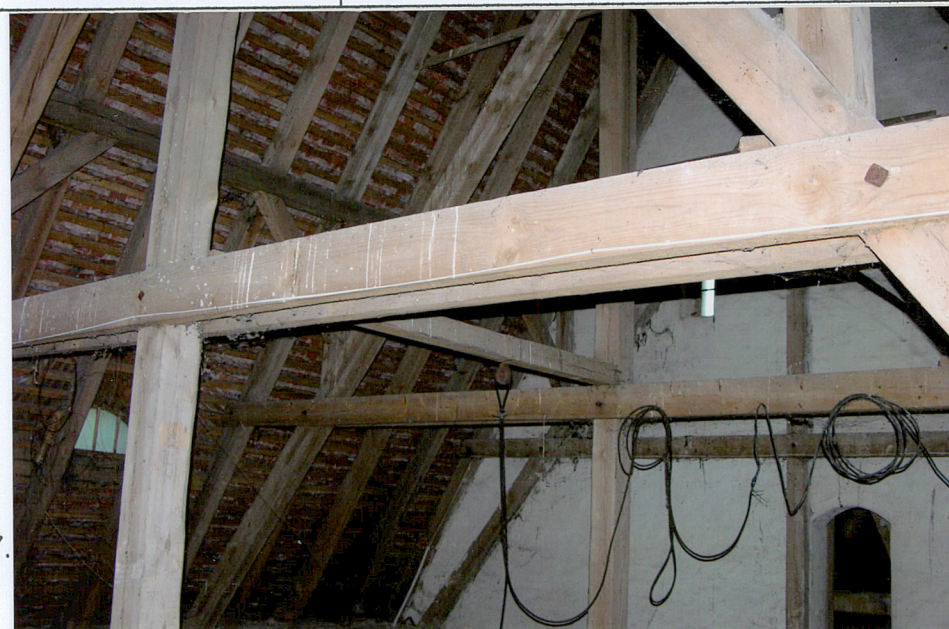
17.

**Wieżba dachowa** – drewniana typu mieszanego: kleszczowo - płatwiowa z dwiema ścianami stolców leżących i ścianą stolców pionowych, usztywniona mieczami.

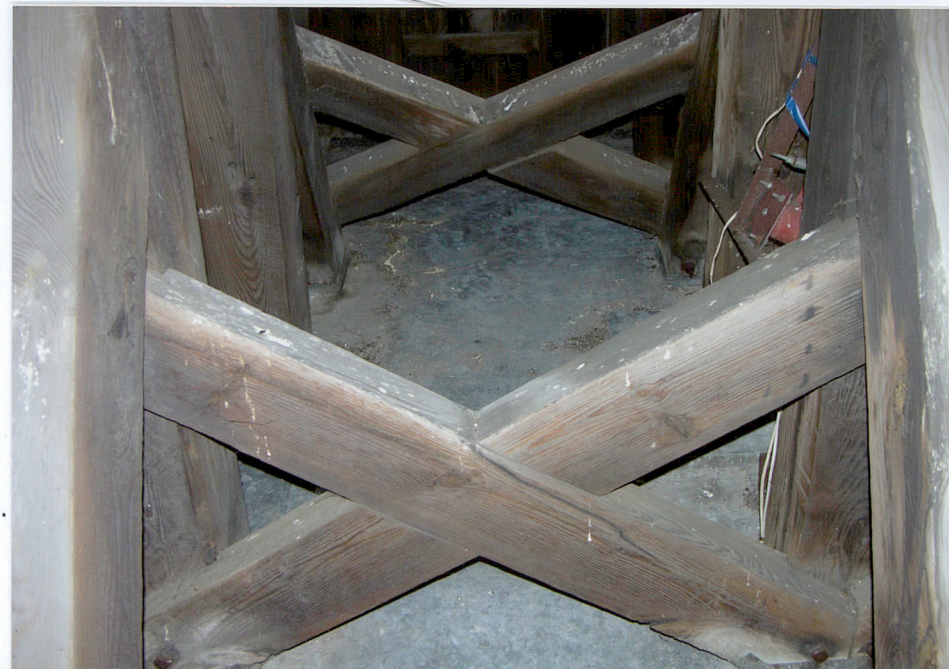
18.

Wieża bez podziałów na kondygnacje, w obrębie ścian równa wysokością kościołowi (sięga kalenicy dachu korpusu), zwieńczona drewnianą galeryjką, nakryta wysokim hełmem: w dolnej części czterospadowym, z okapem wysuniętym na końcówkach krokwi, w górnej – stromym stożkowym.
