DOM MIESZKALNY (CHAŁUPA)

STRZELCE
KRAJEŃSKIE

ul. Wojska Polskiego 4
66-500 Strzelce Krajeńskie

1. Miejscowość S T R Z E L C E K R A J E Ń S K I E	2. Obiekt (nazwa jak w karcie) DOM MIESZKALNY (CHAŁUPA)	3. Zawartość wkładki (nazwa obiektu lub materiału uzupełniającego) tekst, sytuacja, fotografie
--	--	---

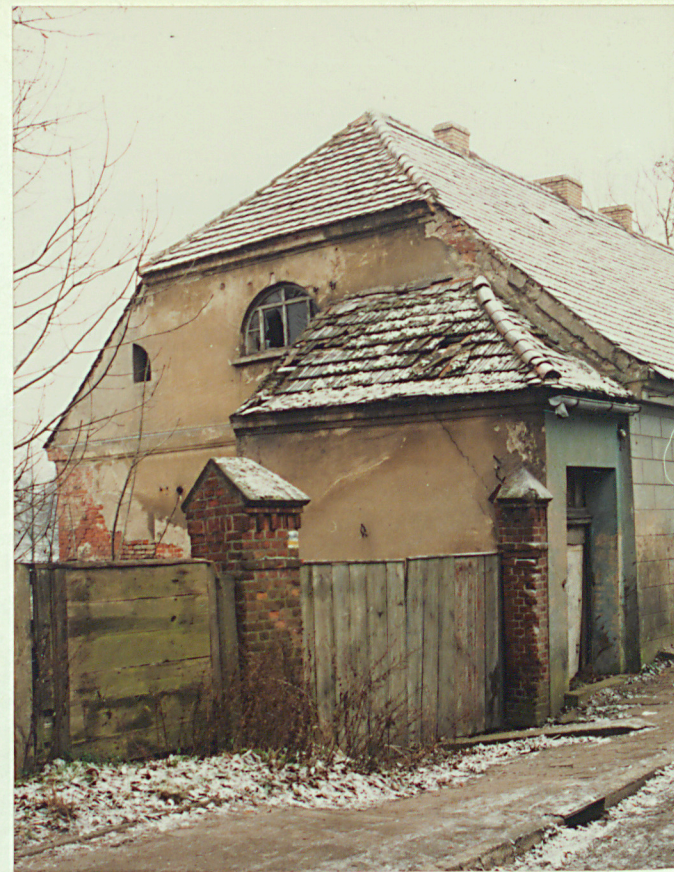
| 2. Elewacja wschodnia | 6. Fragment wnętrza poddasza |

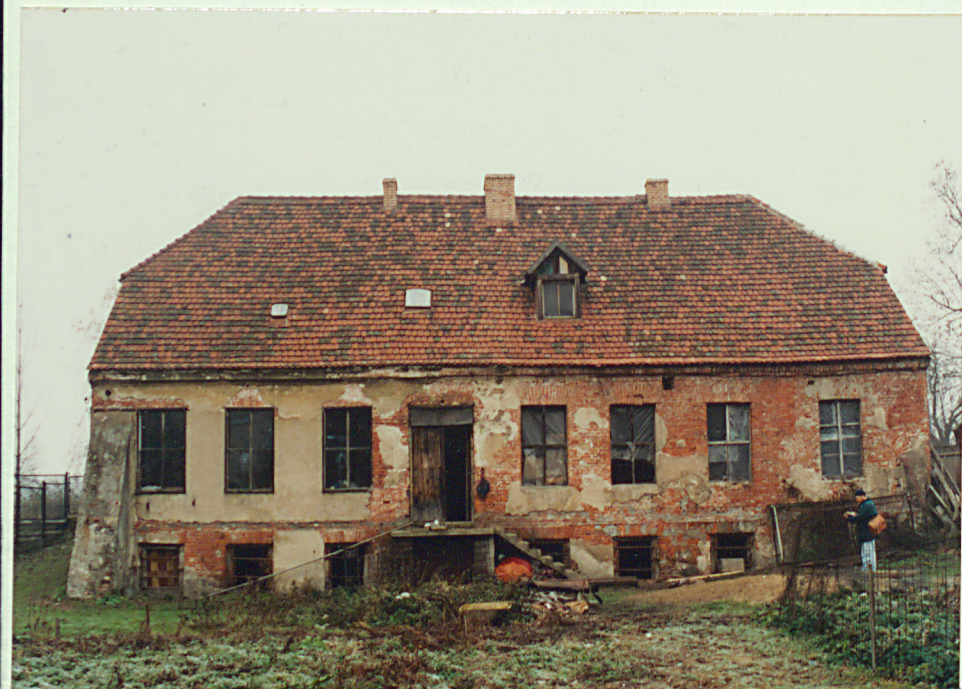
3

| 3. Elewacja południowa | 7. Fragment więźby dachowej |

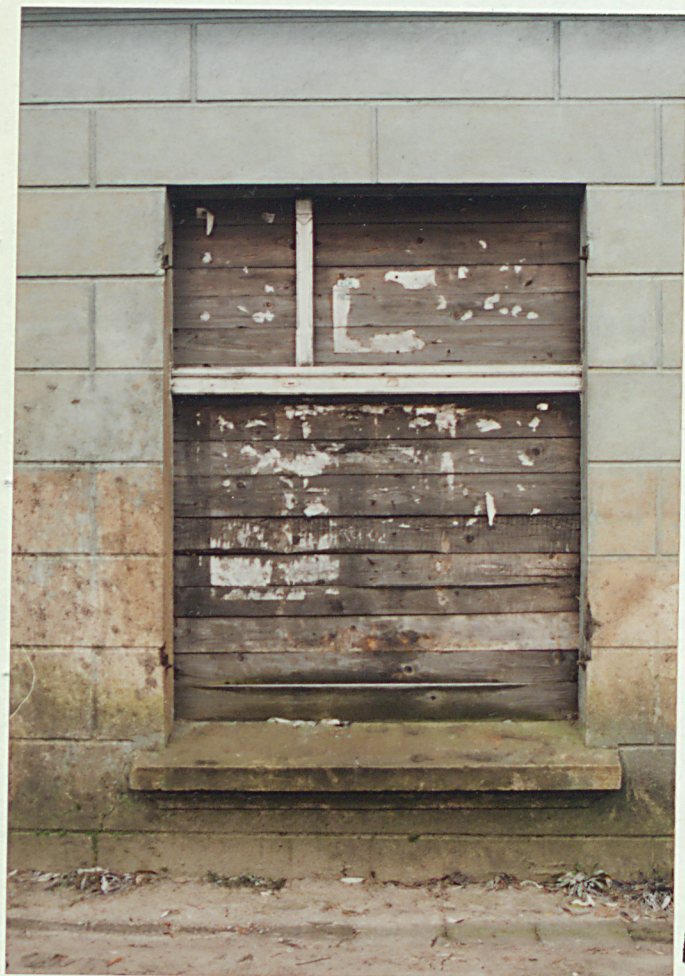
Okna - otwory okienne o dużej powierzchni mają formę stojących prostokątów (stosunek szerokości do wysokości jak 1 : 2). Skrzynko-
we, czteroskrzydłowe okna były dzielone po stronie frontowej ślēmionami, a po stronie południowej krzyżami okiennymi. Skrzydła
okienne nie zachowały się; obecnie otwory okienne przesłonięte są deskami lub folią.

| 4. Okno w elewacji północnej | |

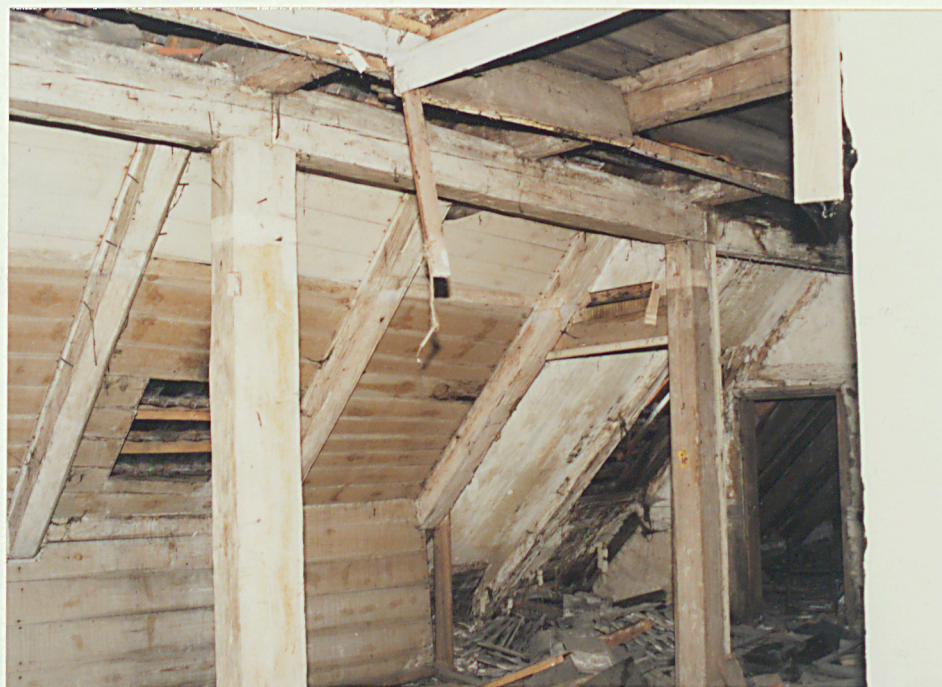
7.

Wieżba dachowa krokwiowo-jętkowa z obustronną ścianą stolcową. Stopy krokwi osadzone na wpust ukośny w belkach stropowych. Do zakończeń krokwi przybite są przypustnice, powodujące nieznaczne załamanie powierzchni połaci dachowych. Elementy więźby dachowej chronologicznie niejednorodne; starsze, obrobione „od topora” są stojce podpór stolcowych,

c. d. rubr. nr 13 - młodsze np. krokwie obrobione są mechanicznie.
