ZESPÓŁ PAŁACOWO - PARKOWY

XVII/XVIII w.
przebudowa IIp.XIXw.

OJERZYCE

Pałac

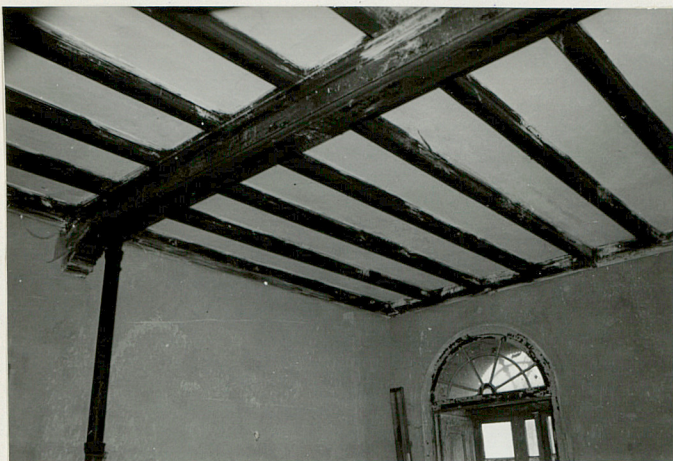
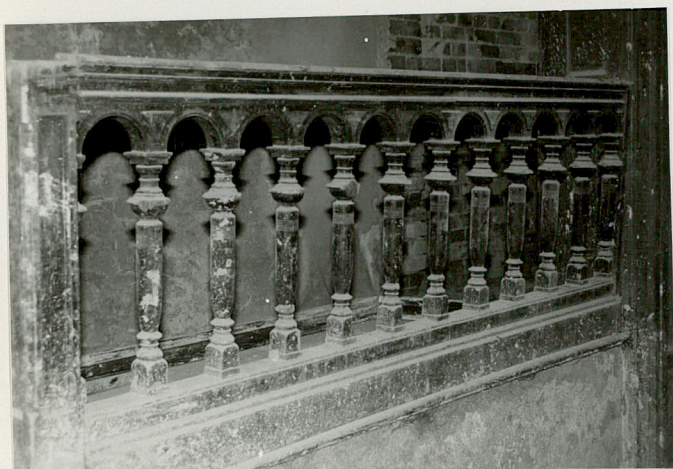
3. Zawartość wkładki (nazwa obiektu lub materiału uzupełniającego)
Zdjęcia wnętrz oraz mapa granic założenia

W hallu południowym zachowane podwójne drzwi wejściowe, strop drewniany o ozdobnym belkowaniu, fragmenty boazerii. W sali narożnej / pd. - zach./ fragmenty boazerii i drzwi. W skrzydle wschodnim, w hallu zachowana drewniana klatka schodowa z fragmentem bogato rzeźbionej drewnianej balustrady. Zachowały się drzwi wejściowe z ozdobnymi kratami, drzwi przedsionka oraz frag. boazerii. Na elewacji wschodniej / nad wejściem głównym / zachowała się oryginalna konstrukcja stalowego daszku. Elewacja północna wzbogacona jest tarasem z oryginalnym drewnianym zadaszeniem.
