1. Obiekt

PAŁAC

k. XVIII w.

ROKITNICA

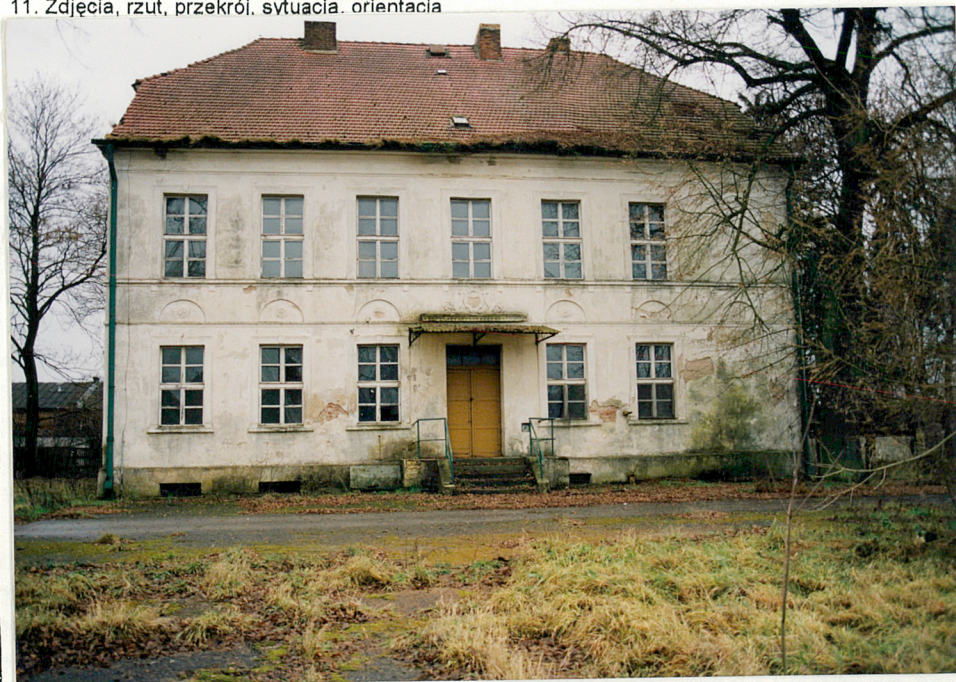
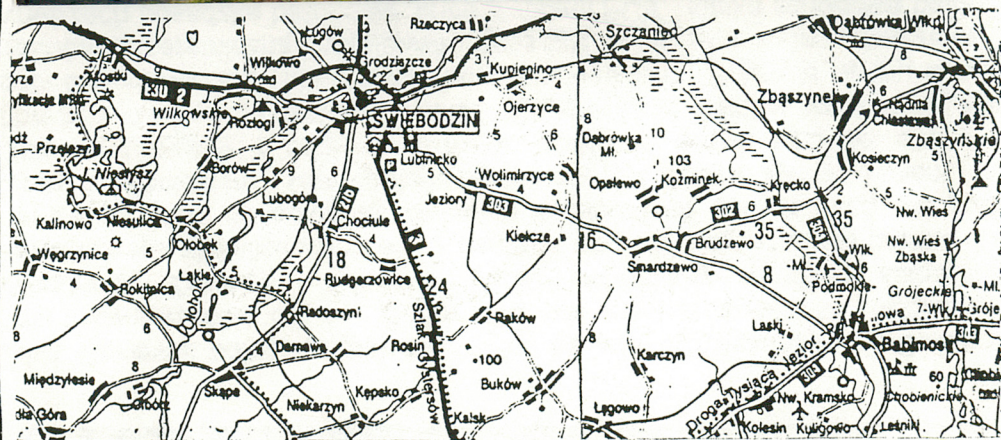
11. Zdjęcia, rzut, przekrój, sytuacja, orientacja

Obiekt murowany z cegły tynkowany, podobnie do budowy od strony elewacji południowej, obramienia okien, cokoły w tynku. Sklepienia w piwnicy ceglano-, stropy drewniane. Wieża dachowa drewniana, konstrukcji krokwiowo-jętkowej. Pokrycie dachu korpusu oraz przybudówki dachówką ceramiczną, karpiówką. Posadzki w piwnicy wylane betonem, w sieni lastryko, we wnętrzach posadzka betonowa kryta płytkami PCV, klatka schodowa betonowa, poddasze, strych podłogi deskowe, w pomieszczeniach gospodarczych i sanitarnych płytki ceramiczne. Schody zewnętrzne prowadzące do wejścia w elewacji frontowej jednobiegowe, pięciostopniowe, ograniczone prostą, metalową balustradą. Schody od strony elewacji ogrodowej wyższe, o szerszych stopnicach zabezpieczone murowaną, pełną balustradą. Do wejścia bocznego w przybudówce na wysokości górnego poziomu cokołu prowadzą proste kilkustopniowe schodki bez balustrady. Schody wewnętrzne: w piwnicy zabiegowe, w klatce schodowej trzybiegowe, łamane. Balustrada metalowa z prostą poręczą. Otwory okienne prostokątne, w elewacjach bocznych o zróżnicowanych kształtach: prostokątne, małe kwadratowe i w poddaszu zamknięte łukiem pełnym. Wewnątrz - umieszczone we wnękach zamkniętych odcinkowo (podobnie otwory wejściowe). Okna drewniane, o podziale krzyżowym, dolne i górne pola dzielone dodatkowo szprosami. W elewacji północnej w poddaszu i elewacji południowej małe okna jednopolowe. W II kondygnacji i poddaszu dwa okna wąskie, prostokątne, dwupolowe z podziałem szczeblinowym. Duże otwory nad dobudówką w II kondygnacji, doświetlające klatkę schodową, wypełnione ścianką z luksferów. Otwory wejściowe zewnętrzne prostokątne. Drzwi drewniane, w elewacji frontowej dwuskrzydłowe, ramowo-płycinowe z prostokątnym naświetlem podzielonym szprosami na trzy pola. Drzwi wejściowe od strony wschodniej dwuskrzydłowe, ramowo-płycinowe z przeszklonymi górnymi płycinami. Nad drzwiami wysokie, dwupolowe naświetle. W II kondygnacji drzwi balkonowe, dwudzielne, ramowo-płycinowe, górna część przeszklona. Naświetle jak niżej wysokie, podzielone na cztery pola. Drzwi wejściowe w ścianie bocznej (zachodniej) dobudówki jednoskrzydłowe, klepkowe, z prostokątnym naświetlem. Pałac zbudowany na rzucie prostokąta z przylegającą od strony południowej, również prostokątną w planie, przybudówką oraz tarasem od strony wschodniej. Bryła zwarta dwukondygnacyjna. Obiekt podpiwniczony, z użytkowym poddaszem. Korpus kryty dachem naczółkowym, przybudówka jednospadowa, wejście i schody w elewacji frontowej osłonięte płaskim daszkiem osadzonym na wspornikach.

Elewacja zachodnia frontowa sześćoosiowa (pierwotnie siedmioosiowa - okna w skrajnej osi od strony południowej zostały zamurowane). c.d. pkt 13 załącznik nr 1
