428/1 ZBÓR EWANGELICKI, ob. kościół filialny p.w. Nawiedzenia NMP

1776 r., 1911 r.

SMARDZEWO

Kościół w Smardzewie w sensie formalnym jest budynkiem murowanym, salowym, z prostokątną częścią prezbiterialną i kruchtą od wschodu, kaplicą od zachodu i przybudówkami od północy i południa. Nad wschodnią częścią korpusu nawowego znajduje się dwukondygnacyjna wieża drewniana.

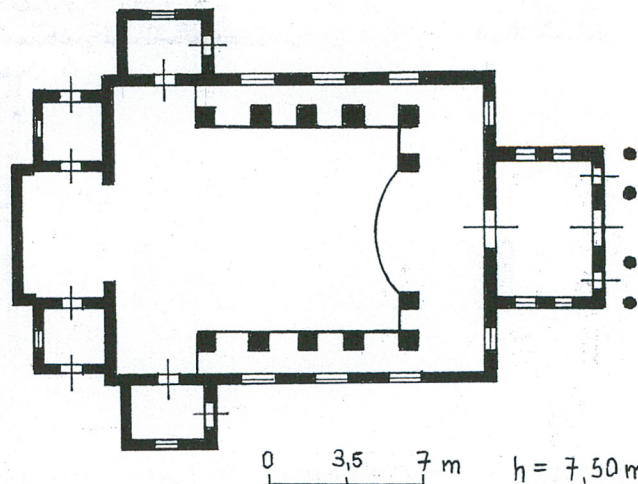
il. 1.

1. Rzut przyziemia.
2. Plan sytuacyjny.
3. Kserokopia reprodukcji pocztówki z 1935 r., [w:]  
Świebodzin i okolice na dawnych kartkach pocztowych,  
Świebodzin 2000, s. 55.
4. Fragment mapy topograficznej z 1975-1977/1982.
18. Drzwi boczne w przybudówce południowo-zachodniej.
19. Drzwi prowadzące na empore chórową.
20. Przykład zachowanego oryginalnego witraża.
21. Przykład nowego witraża.
22. Wolnostojąca drewniana dzwonnica kozłowa.
- 23.-24. Fragmenty zachowanego dzwonu.

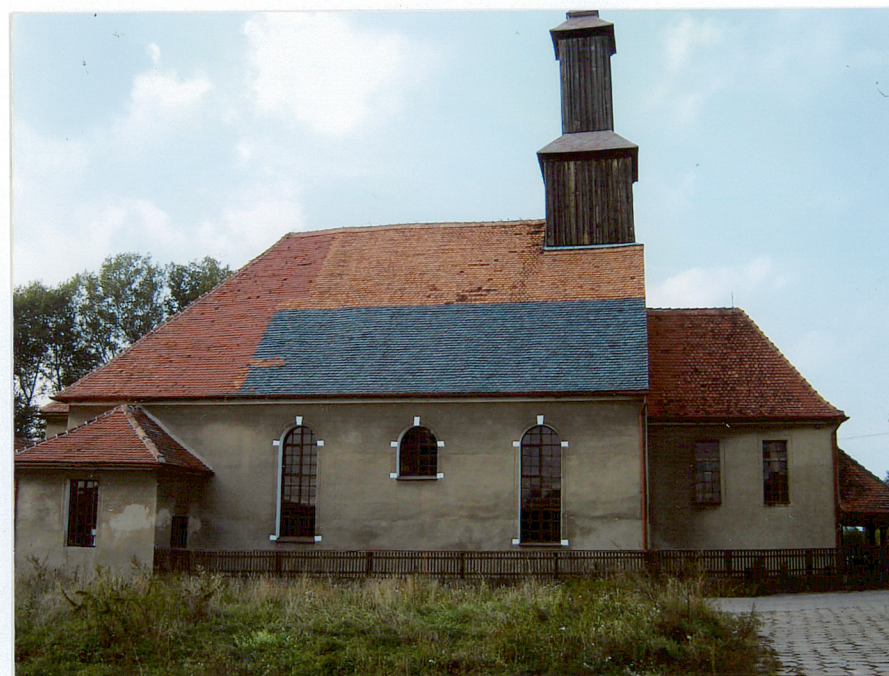
1. Elewacja frontowa, widok od północnego-wschodu.
2. Elewacja południowa, widok z dziedzińca folwarku.
3. Elewacja boczna i tylna, widok od południowego-zachodu.
4. Fragment elewacji tylnej, widok od zachodu.
5. Drewniana wieża, widok od południowego-zachodu.
6. Elewacja północna, widok z dziedzińca.
7. Część południowa portyku.
8. Widok na część prezbiterialną.
9. Widok na empore chórową.
10. Widok część południową nawy.
11. Widok z empory na część południową nawy.
12. Część północna nawy.
13. Część południowo-wschodnia nawy, wymiana posadzki.
14. Klatka schodowa w kruchcie.
15. Portyk i wejścia do kościoła od strony wschodniej.
16. Drzwi wejściowe, widok z kruchty.
17. Drzwi główne, widok wewnętrzny.

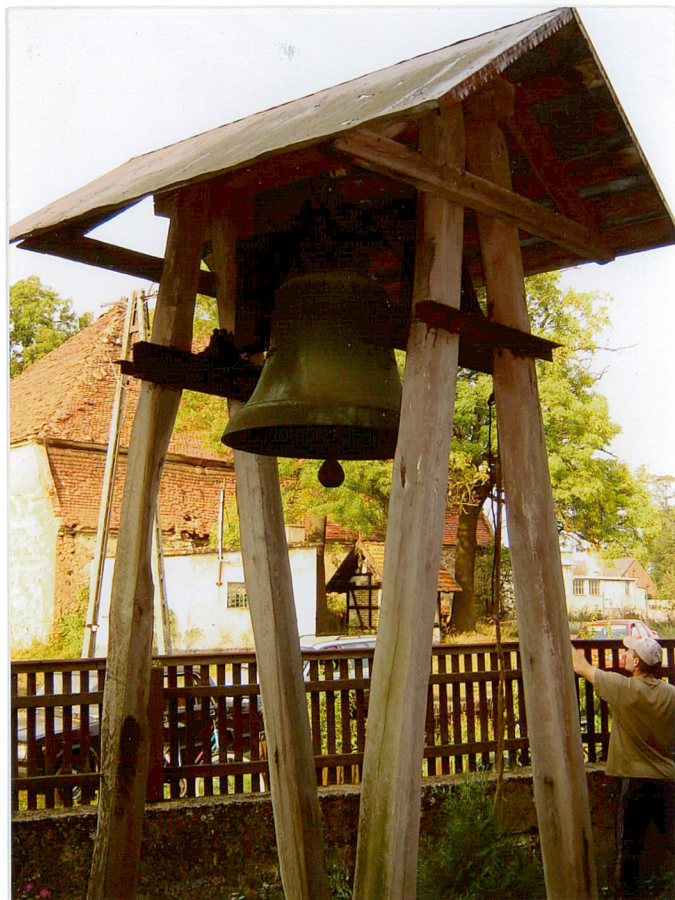
22.

**Wnętrze:** z pierwotnego wyposażenia kościoła zachowały się jedynie empory, witraże w części prezbiterialnej (z wyjątkiem współczesnego witrażu przedstawiającego Chrystusa Miłosiernego), stolarka okienna i drzwiowa, klatka schodowa w kruchcie. Brak informacji na temat pochodzenia ołtarza głównego. Dzwon z 1933 r. umieszczony jest w wolnostojącej drewnianej dzwonnicy, która znajduje się w północno-wschodniej części ogrodzonego terenu przykościelnego.
